Prüfbericht Nr. B 41.15.245.02

Auftrag: Feldversuch Wurzelfestigkeit Kanalrohre

- AWADUKT PP SN10
- Steinzeugrohre

Auftraggeber: REHAU AG + Co
Ytterbium 4
91058 Erlangen - Eltersdorf

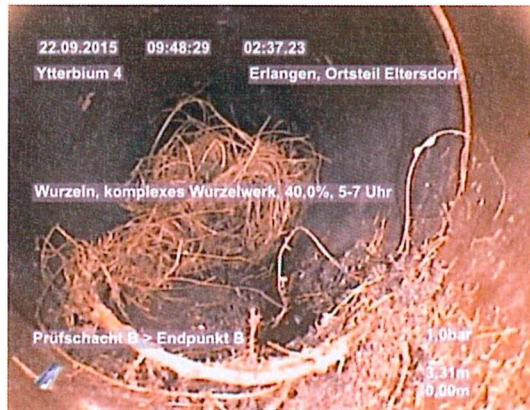
Abb.3: TV-Kamera Inspektion 2015 der Steinzeugleitung

Lage (m)	Kürzel	Situation
0,0	BCDXP	Inspektionsanfang
3,31	BBAC	Wurzeln, komplexes Wurzelwerk, 40% des Rohrquerschnittes, 5-7 Uhr
6,71	BCEXP	Inspektionsende

Die Steinzeugleitung zeigte im **Sohlenbereich einer** Muffenverbindung eine starke Durchwurzelung.

Die Dichtigkeitsprüfung an der Steinzeugleitung zeigte eine Leckage an. Es wurde angenommen, dass die Leckage von der Muffe –Lage bei 3,31m herrührt. Zur Beurteilung dieser Muffenverbindung wurde an dieser Stelle eine Einzelmuffendichtheitsprüfung durchgeführt (4). Diese Prüfung bestätigte die vermutete Undichtigkeit.

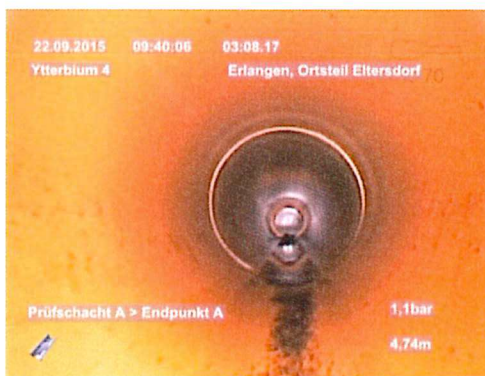
Abb.4: TV-Kamera Inspektion 2015 der Kunststoffleitung

Die Kamerauntersuchung der Kunststoffleitung und der eingebauten Schächte AWASCHACHT DN 400 und AWASCHACHT DN 1000 zeigten **keine** Durchwurzelung, auch zwischen den Teilen der Schächte (Schachtboden, Schachtring, Schachtkonus).

Die Haltung wurde mit Überdruck geprüft und war dicht. Deshalb war eine Einzelmuffendichtheitsprüfung nicht notwendig.

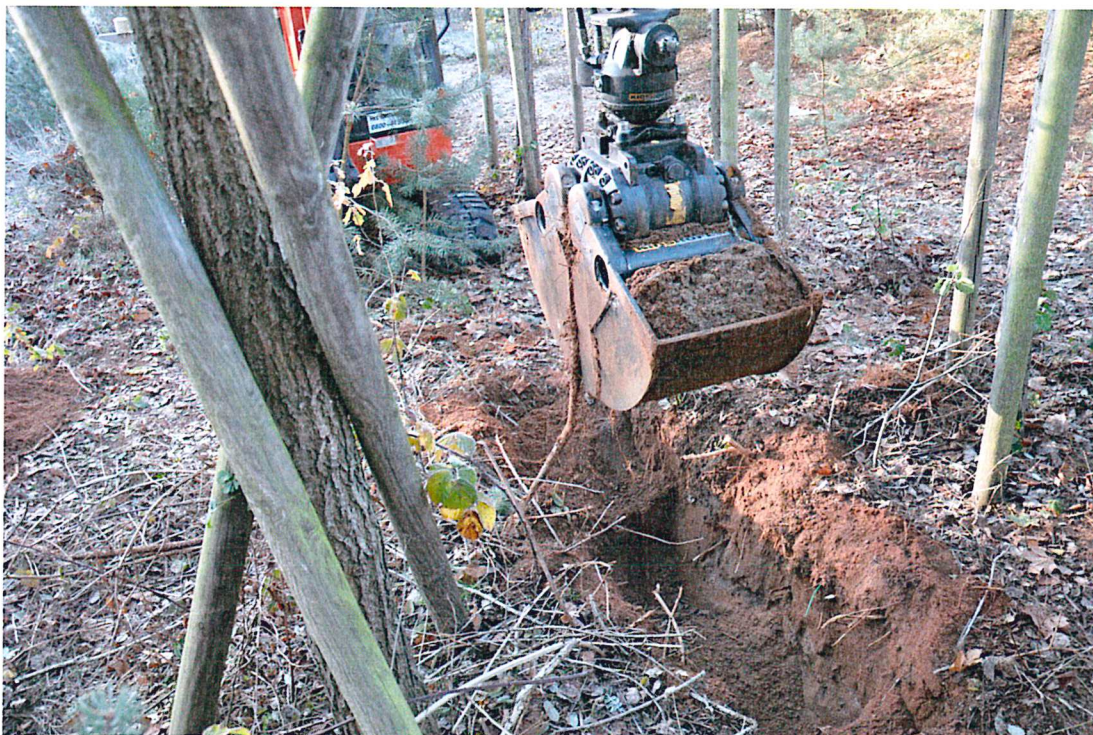
Abb.5: Zustand in der flachen Wurzellage zwischen Baum B4 und B7 der Kunststoffleitung

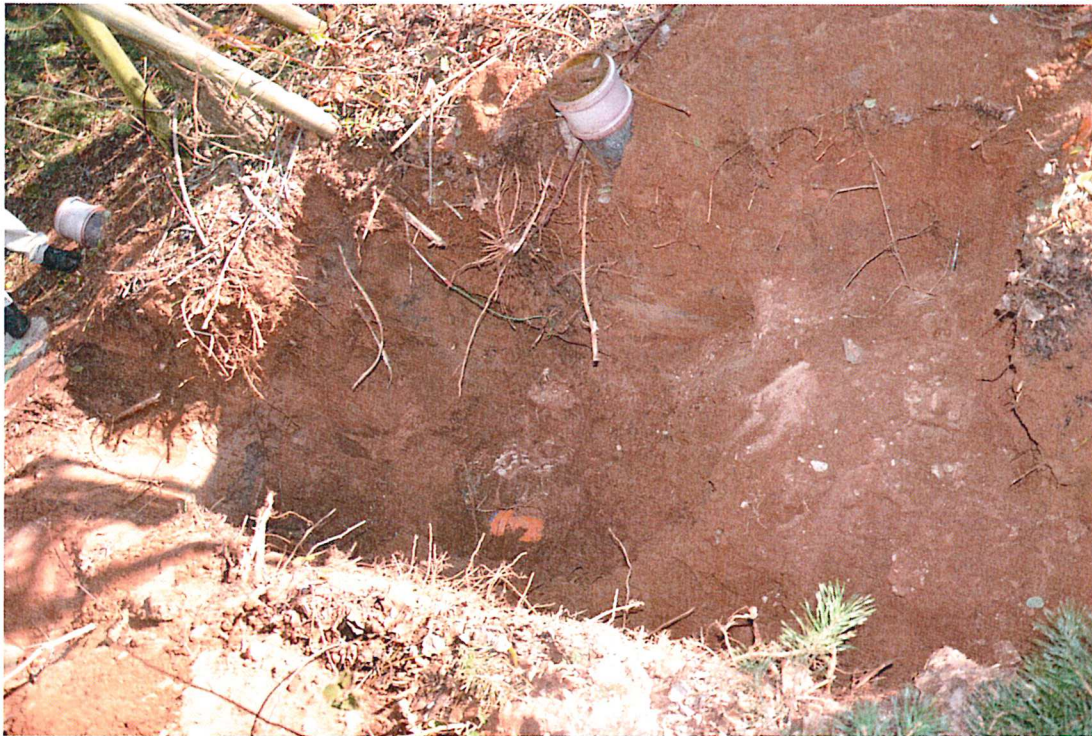
Abb.6: Zustand nach Aufgrabung zwischen Baum B4 und B7 der Kunststoffleitung

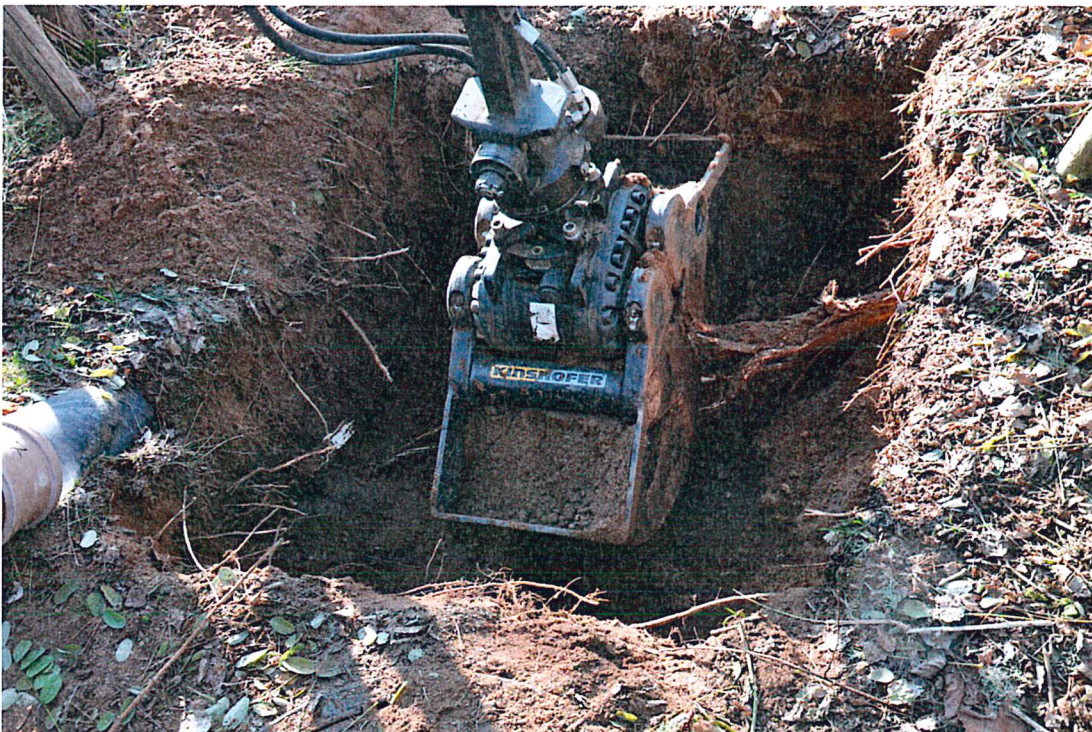
Abb.7: Zustand in der flachen Wurzellage zwischen Baum B1 und B7 der Steinzeugleitung

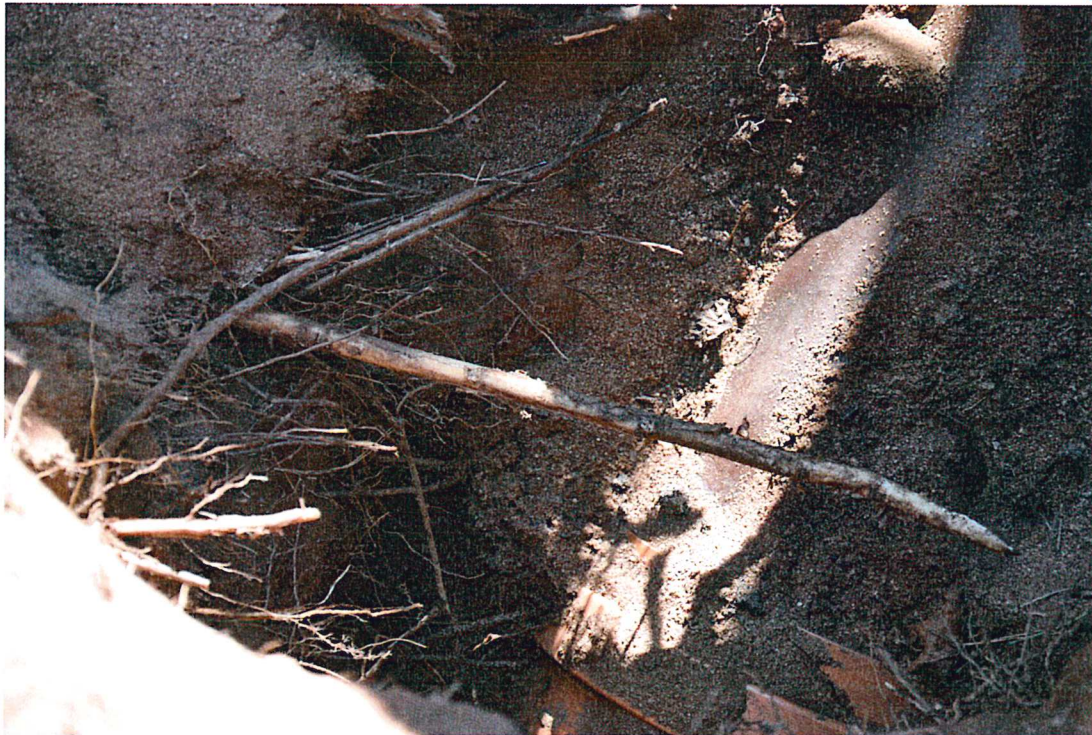
Abb.8: Zustand nach Aufgrabung am Baum B1 der Steinzeugleitung

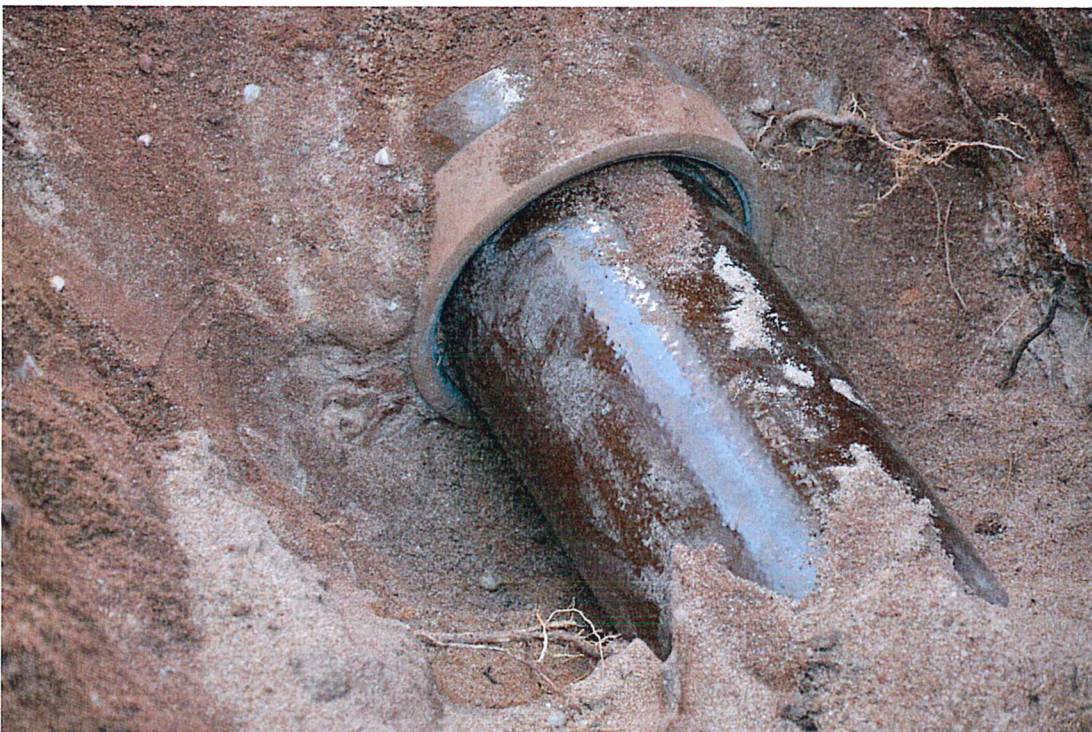
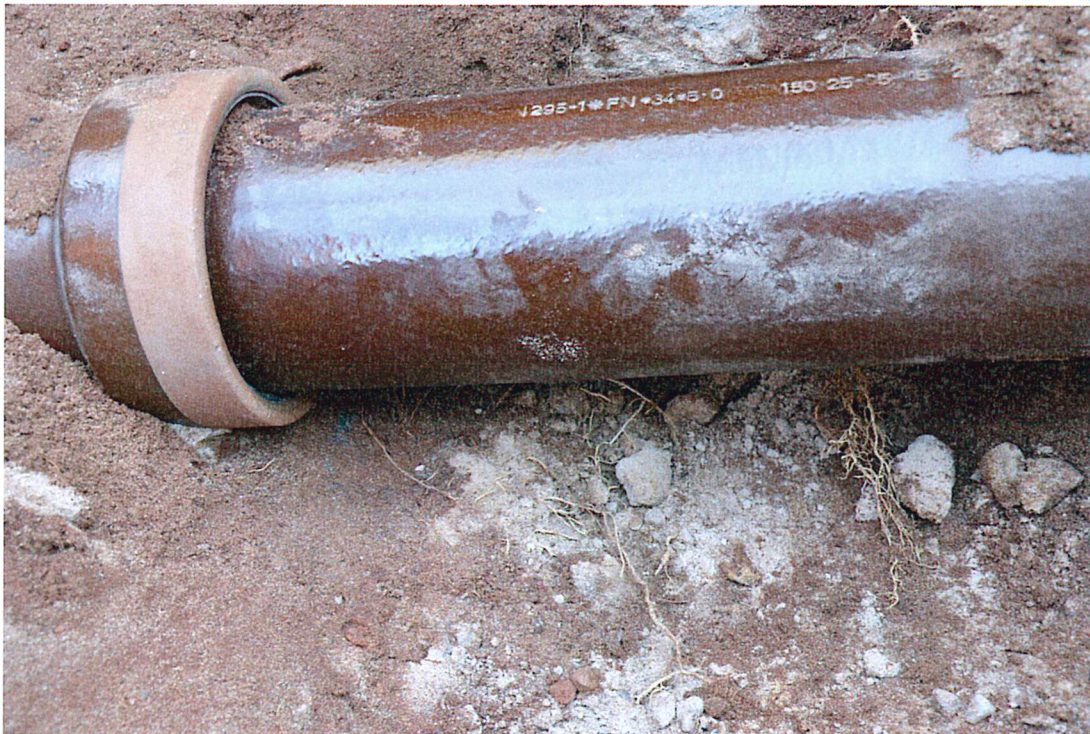
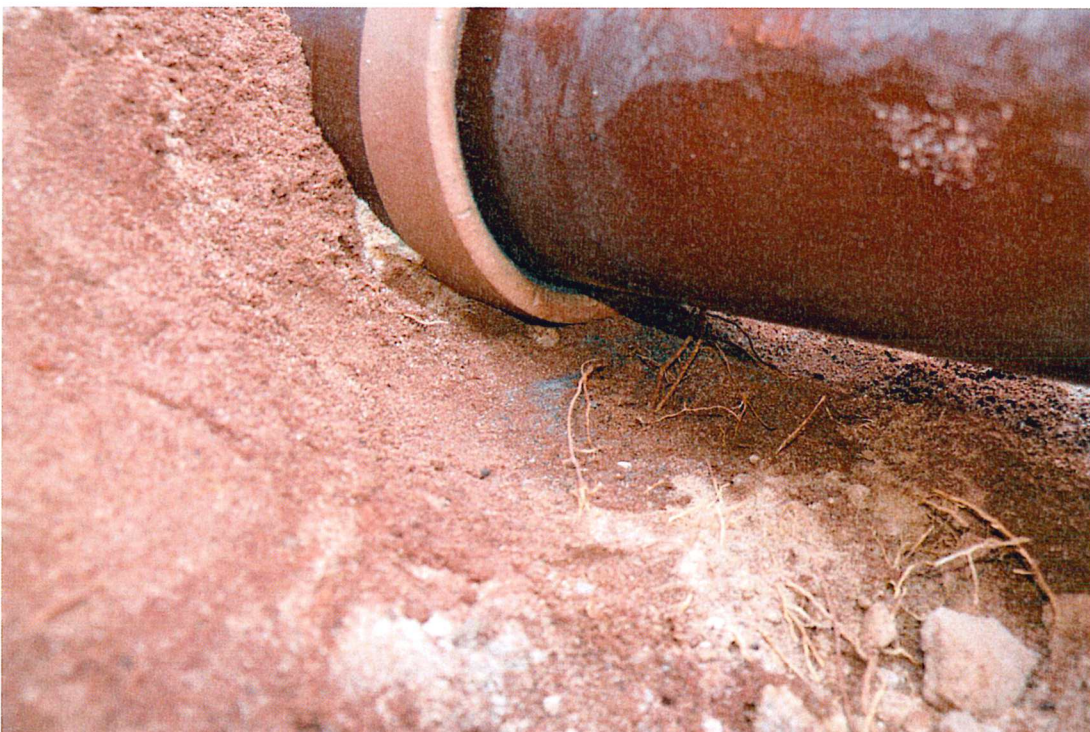
Abb.9 a: Zustand nach Aufgrabung Steinzeugleitung (Position der Muffe 3,3 m)

Abb.9 b: Zustand nach Aufgrabung Steinzeugleitung (Position der Muffe 3,3 m)

Abb.9 c: Zustand nach Aufgrabung Steinzeugleitung (Position der Muffe 3,3 m)

Von besonderem Interesse war die Situation an einer Muffe der Steinzeugleitung, die undicht war und die bei der TV-Kamera Befahrung starke Durchwurzlung zeigte (Abb.9a-d). Eine einzelne „stärkere“ Wurzel verlief zum Sohlenbereich. Mehr war nicht zu erkennen. Das Steinzeugrohr wurde rechts und links von dieser Muffe getrennt.

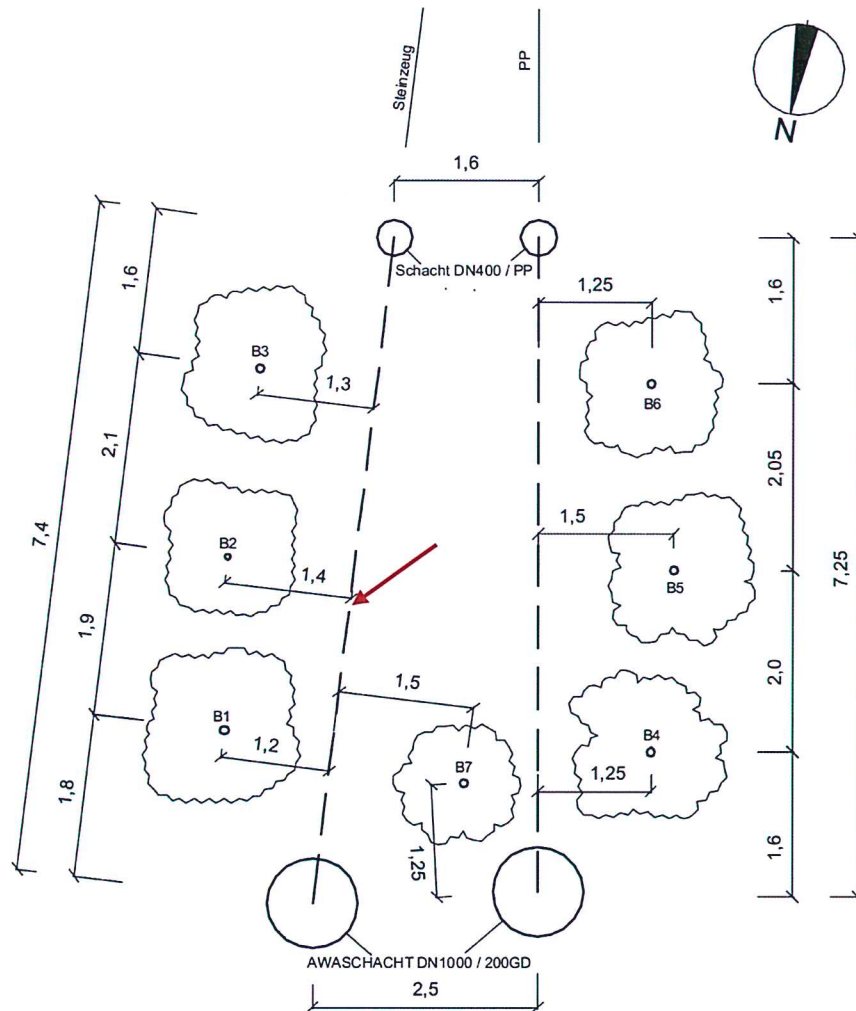
Abb. 9 d: Position der Muffe mit Wurzeinwuchs auf dem Lageplan (roter Pfeil), Wurzel vermutlich vom Baum B2-Platane

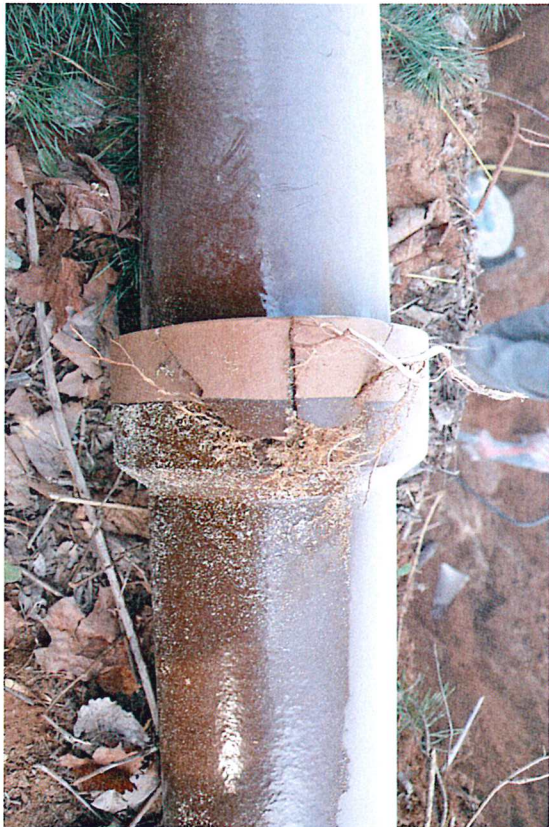
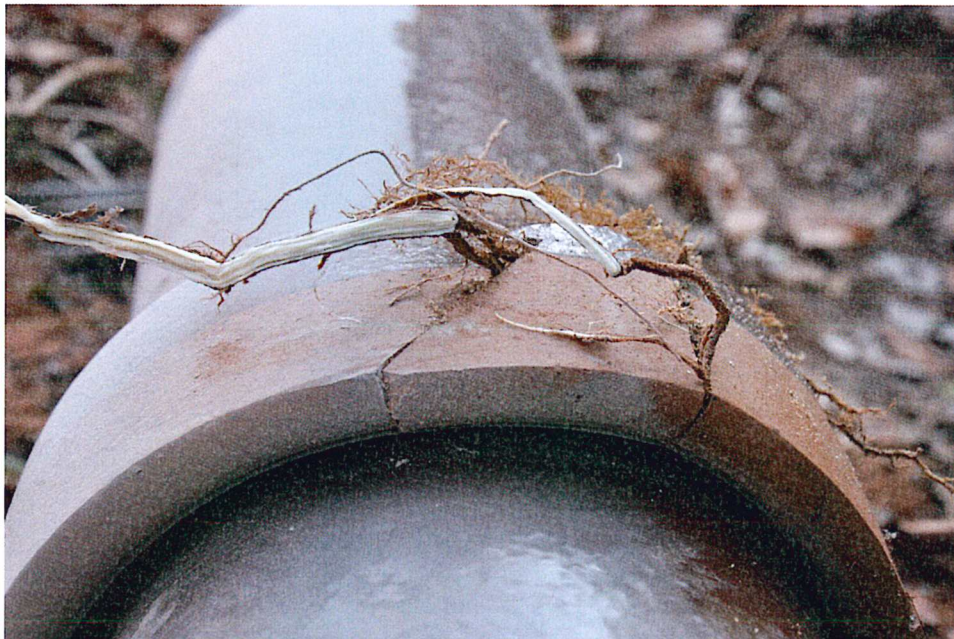
Beim Drehen dieses Prüfkörpers sah man die Ursache der Undichtigkeit. Von einem Punkt der Steinzeugmuffe aus, gab es 3 Risse (Abb.11a, b). Diese Risse waren von einem Wurzelwerk durchwachsen.

Die Beschädigung der Muffe befindet sich im Bereich der Sohle. Das erklärt den TV-Kamera Befund: „Wurzeln, komplexes Wurzelwerk, 40%, 5-7 Uhr“.

Abb.11a: Zustand der Steinzeugmuffe bei Position 3,3 m nach Aufgrabung

Abb. 11b: Zustand der Steinzeugmuffe bei Position 3,3m nach Aufgrabung

Die betroffene Steinzeug-Rohrleitung erwies sich an einer begutachteten Muffe als undicht, ebenso wurde ein Einwuchs der Wurzel in den freien Abflussquerschnitt und damit ein Abflusshindernis festgestellt. Ursächlich für die Undichtigkeit war eine Scherbenbildung im Bereich der Verbindungsmuffe. Erkennbare äußere Anzeichen einer groben mechanischen Einwirkung auf die betroffene Steinzeugmuffe oder Steine o.ä. im Auflager im betroffenen Verbindungsbereich waren nicht feststellbar.
