## *Ein bunter Strauß an Schadensfällen*

## *Jürgen Sieber*

## *Was bei der Montage von Fensterbänken schief gehen kann*

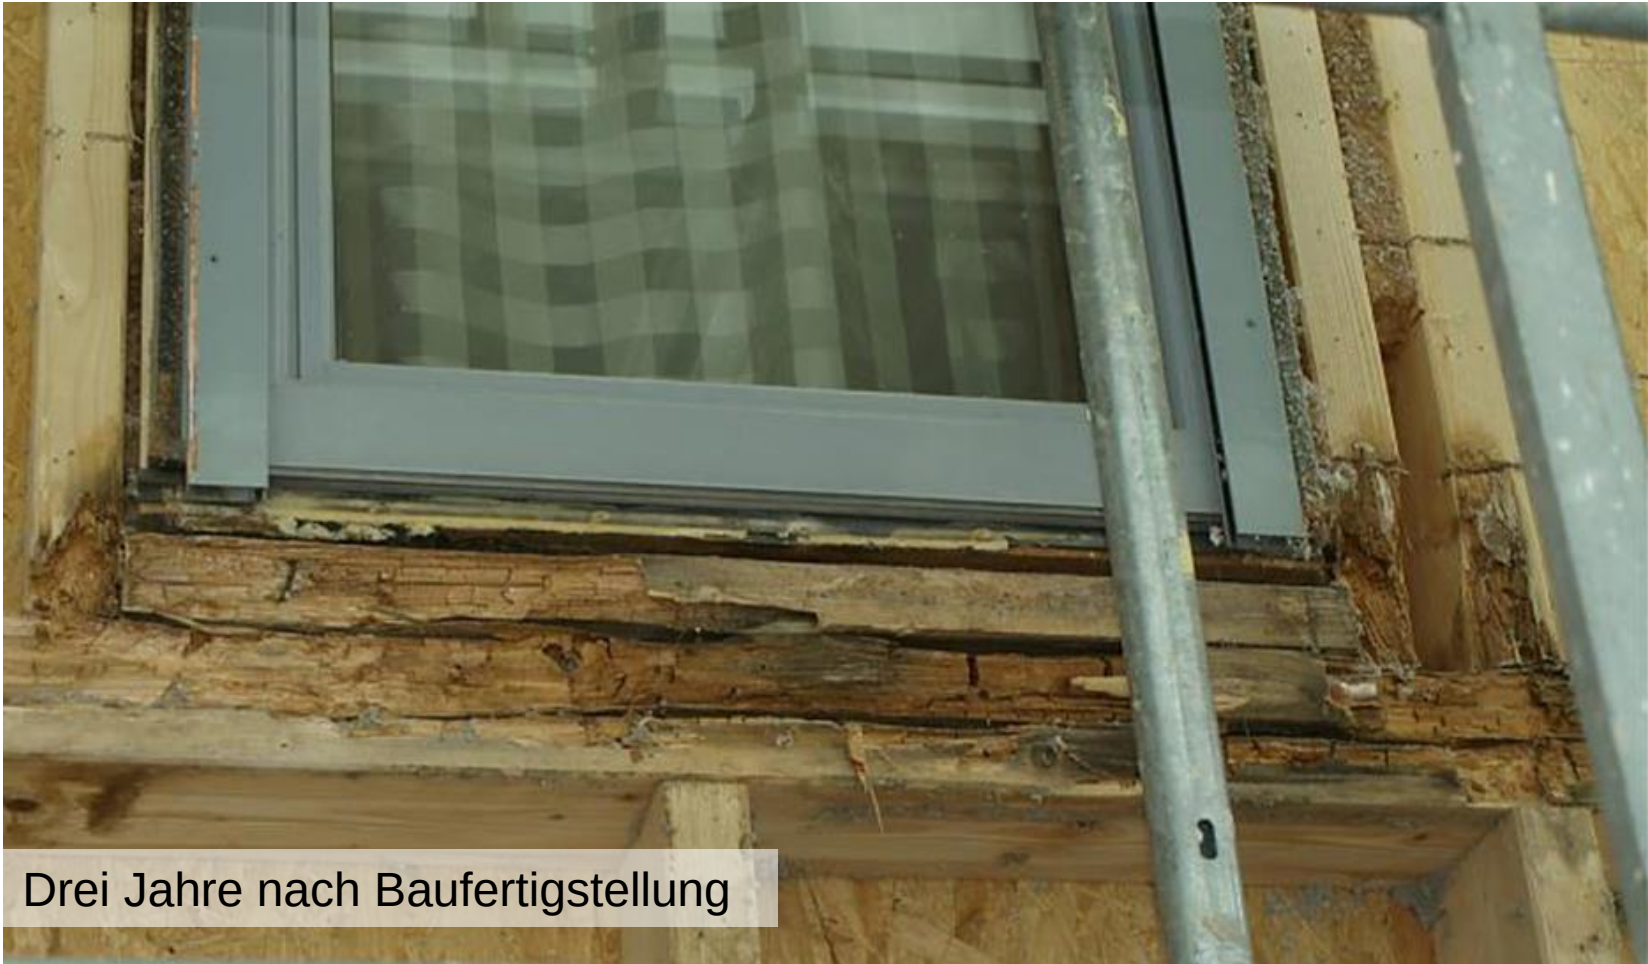
Drei Jahre nach Baufertigstellung

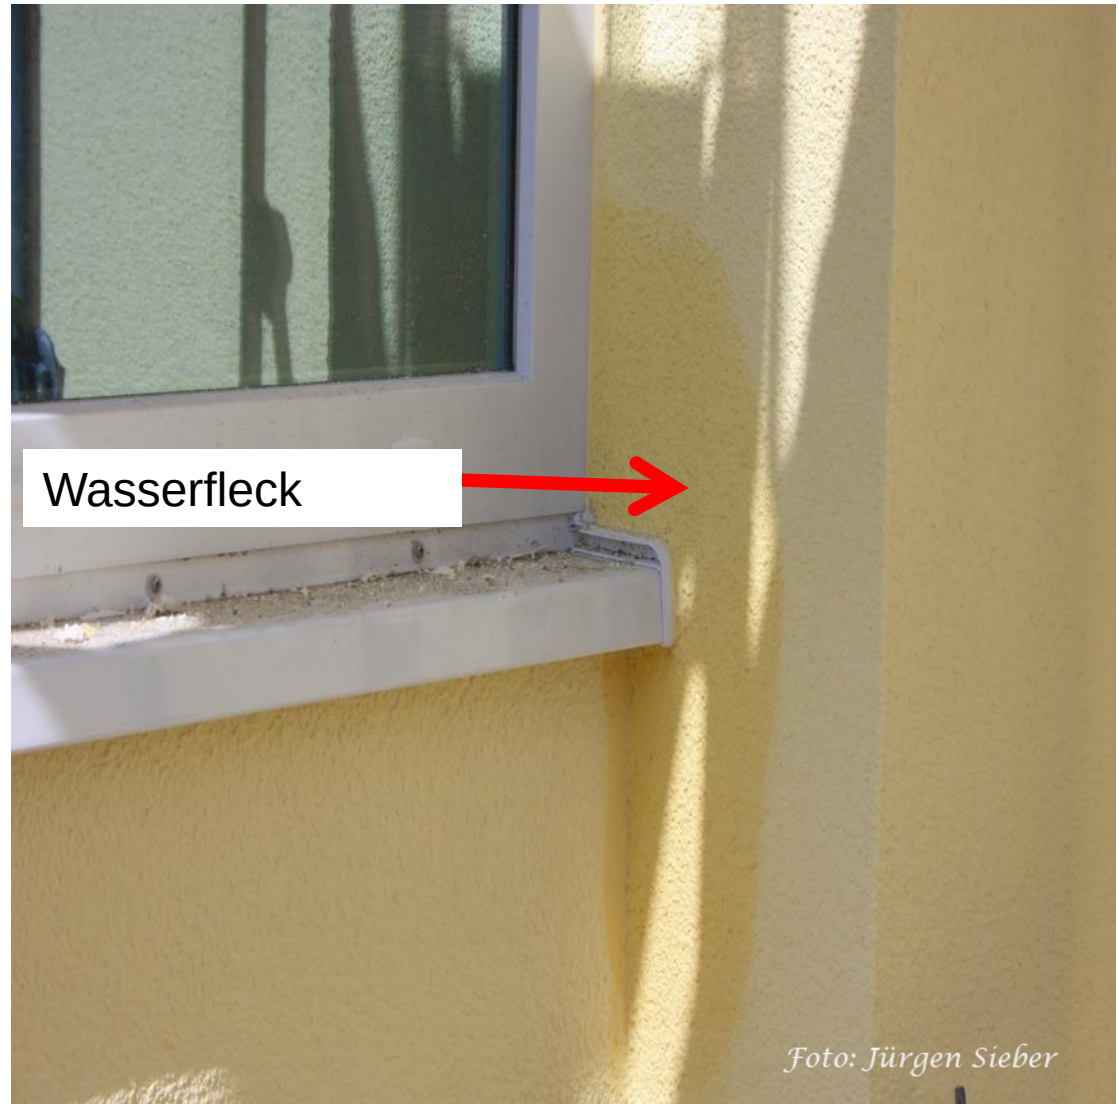
Fensterbank wurde vom Stuckateur nach oben gedrückt.

Wasser steht auf der Fensterbank und sickert über das Endstück in die Wand und den umgebenden Putz

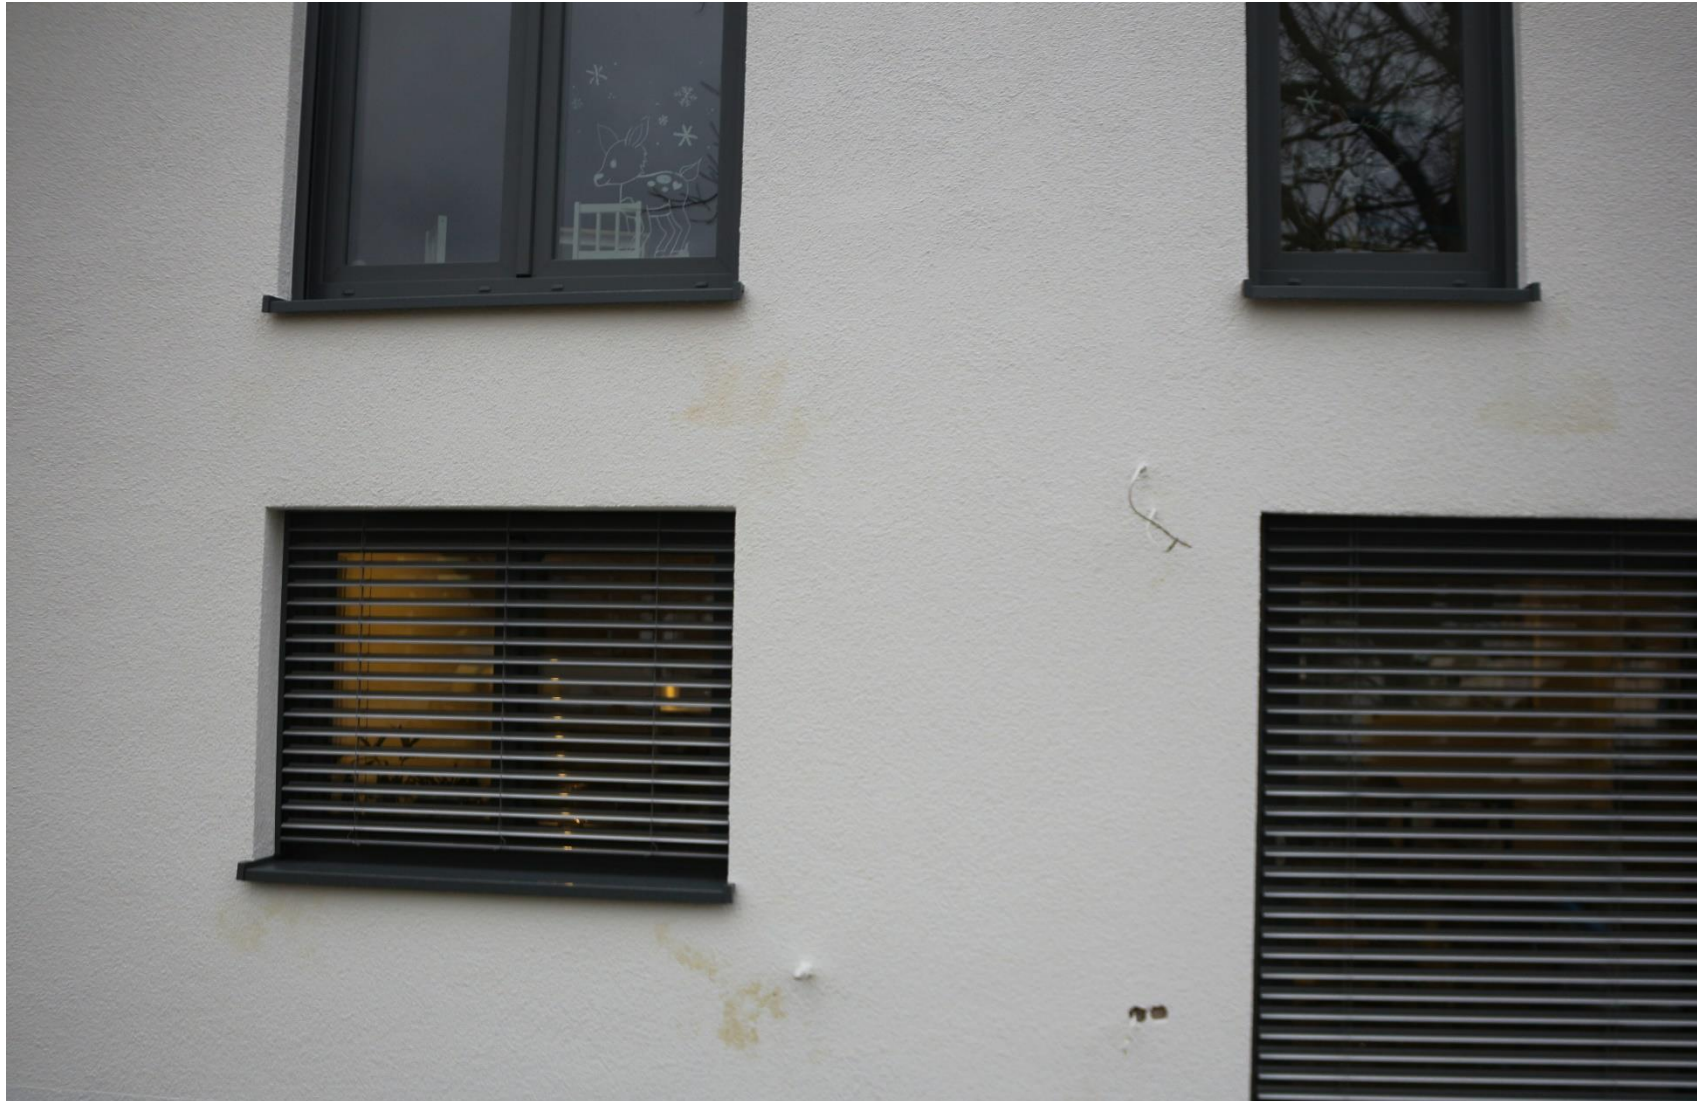
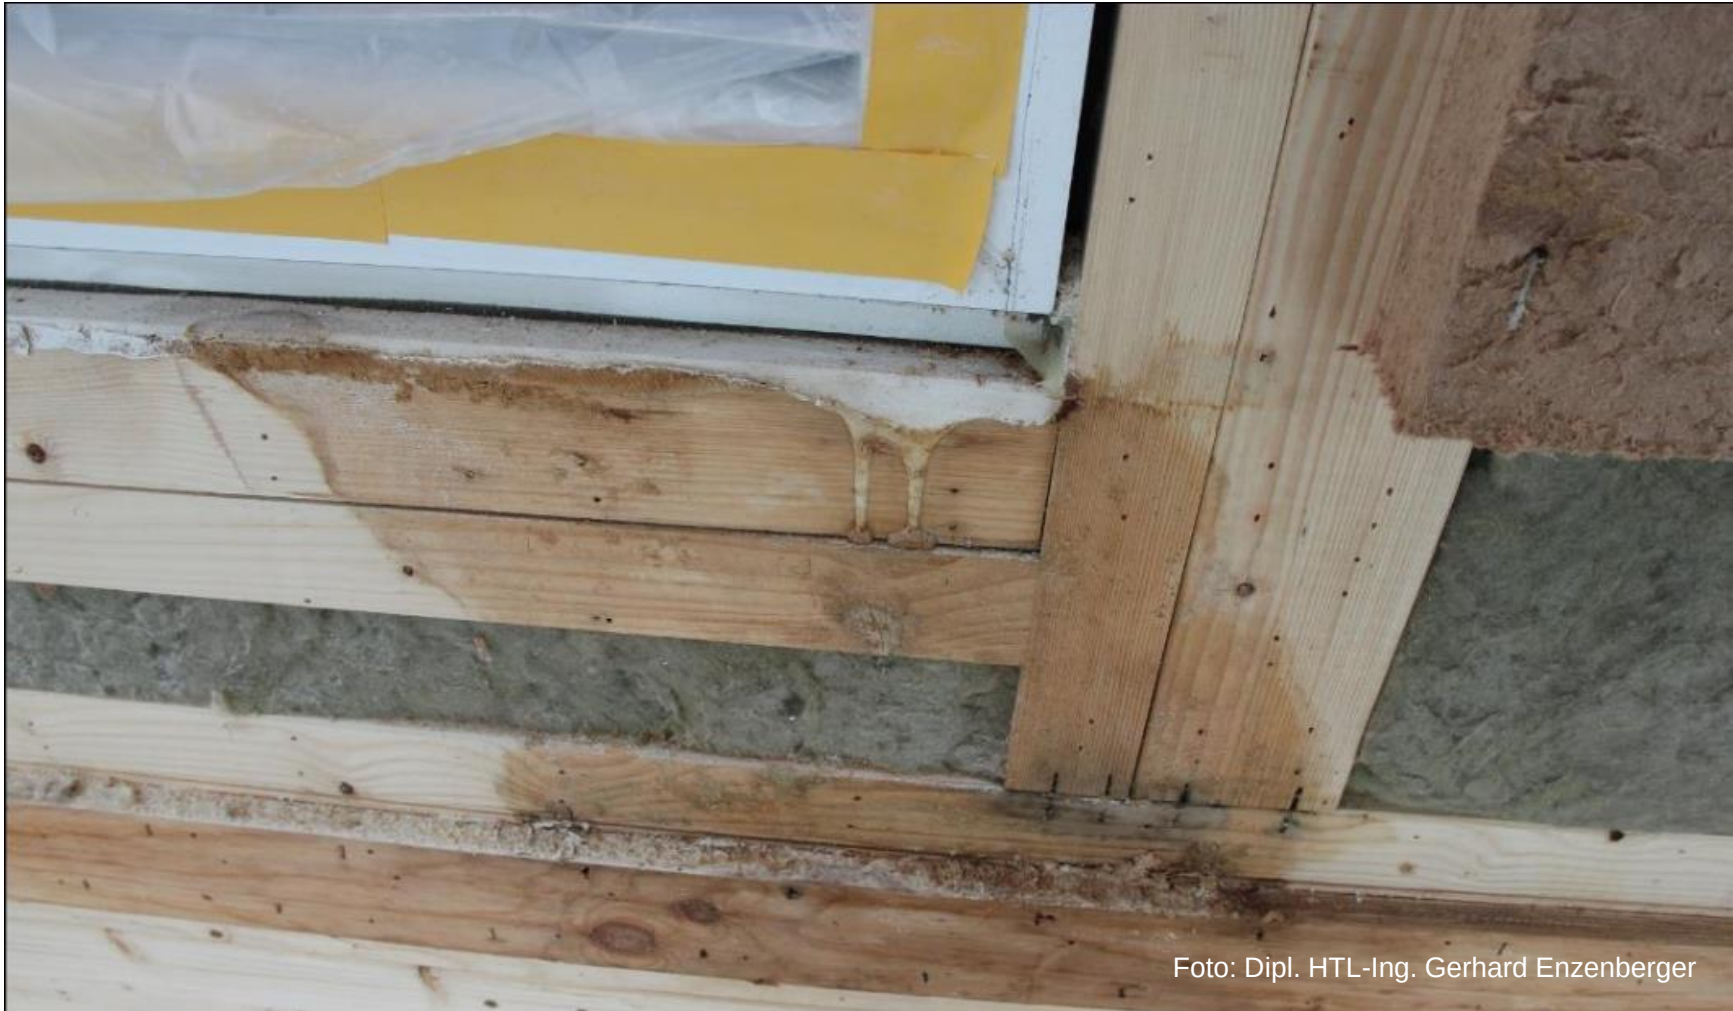
Zersetzung tragender Konstruktionen in sehr kurzer Zeit

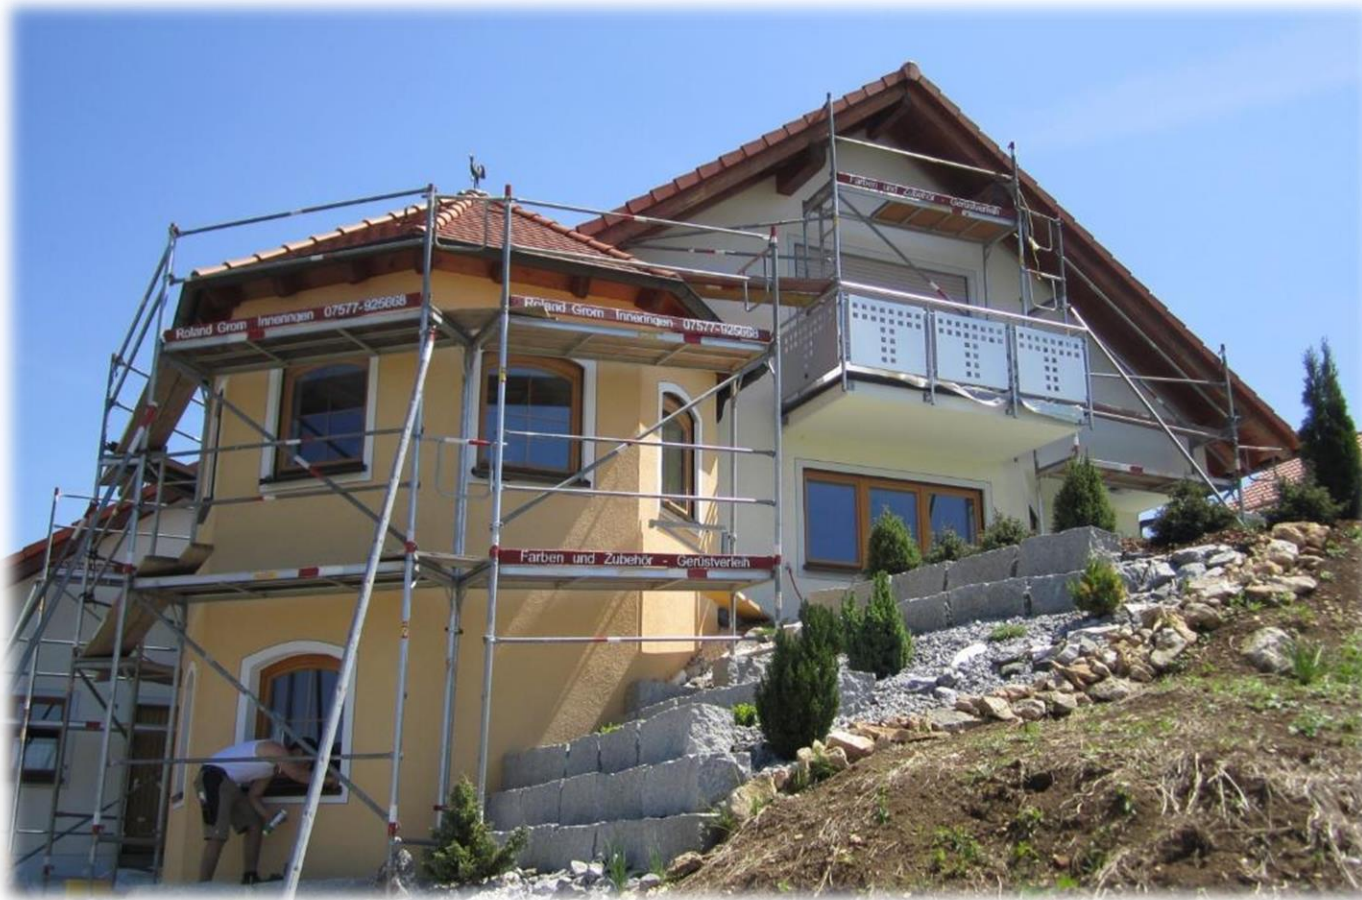
Der häufigste Schadensfall:

Wassereintritt über den Anschraubsteg der Aluminiumfensterbank

Wenn eine dauerhafte Abdichtung nicht gewährleistet werden kann, ist eine Ausführung mit einer zweiten Dichtebene vorzunehmen.

**Die zweite Dichtebene kann über eine wannenförmig ausgebildete Bauabdichtungsbahn oder durch geeigneten Putz, Spachtelmasse, Dichtschlämme oder Flüssigabdichtung unter der Fensterbank realisiert werden.**

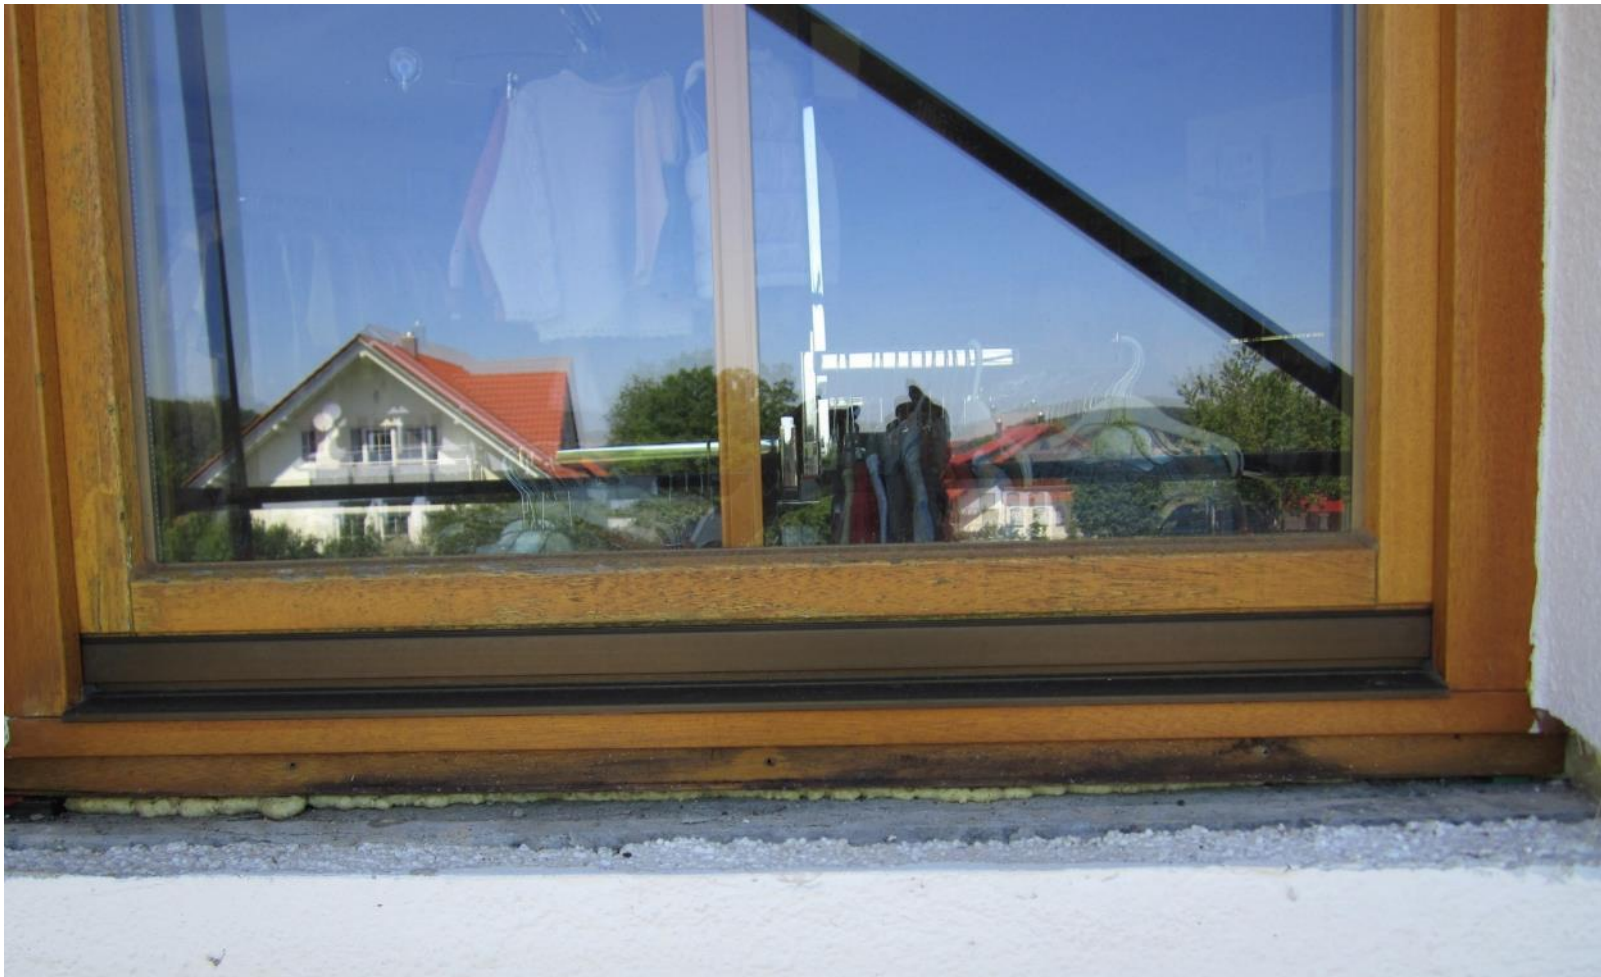
Fensterbank wurde entfernt / Feuchtigkeit unter der kompletten Fensterbank

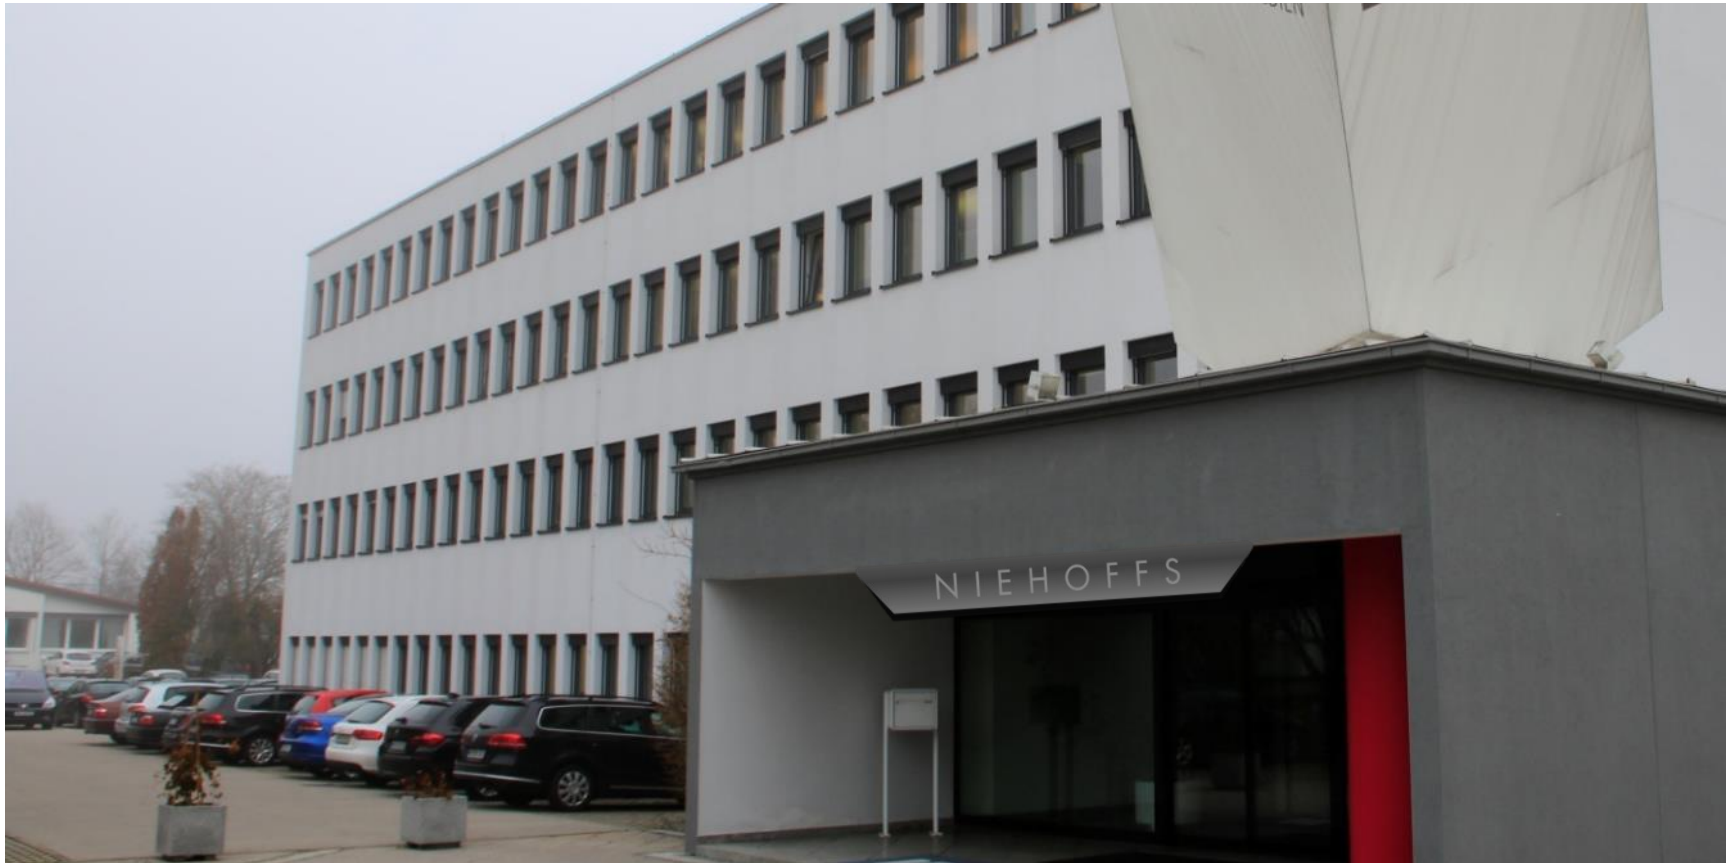
Ortsrandlage, westseitig. Wasserschaden in Bürokomplex nach Fassadenerneuerung

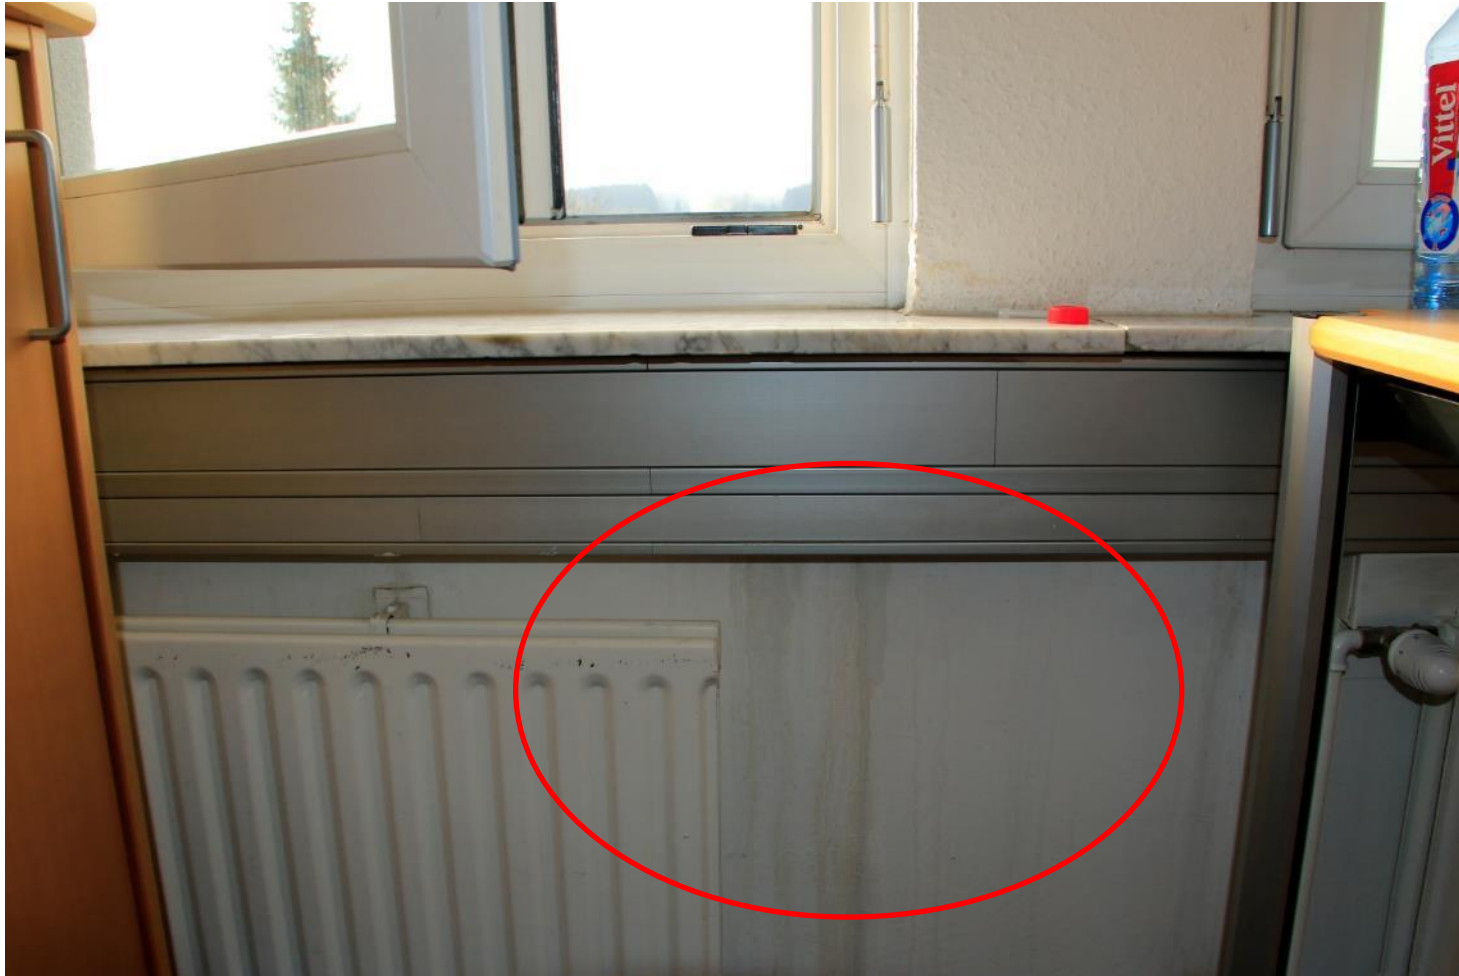
Je höher die Etagen, desto stärker der Wasserschaden

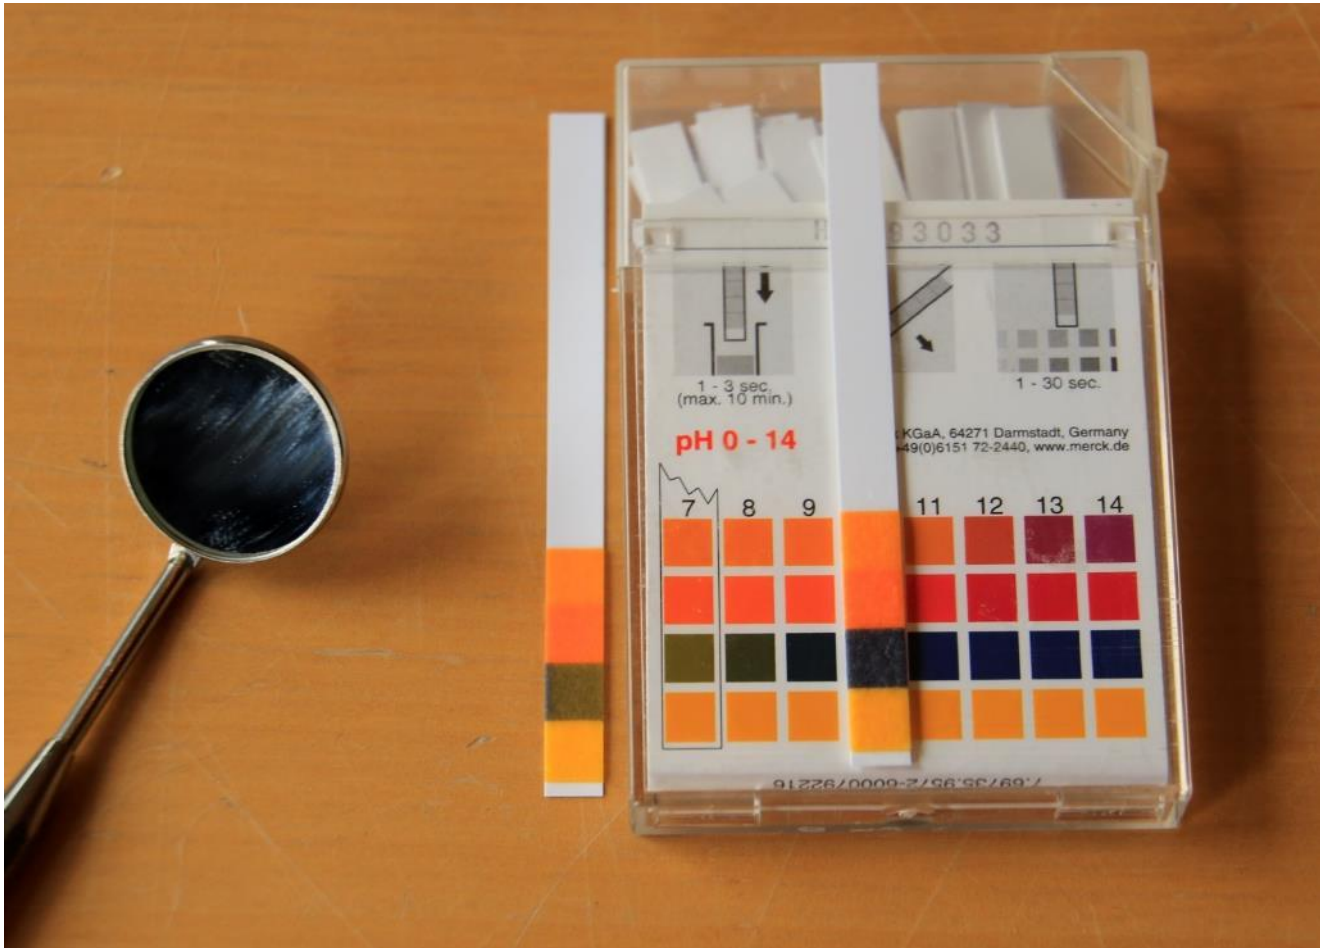
Prüfung mit Hilfe von Lackmuspapier

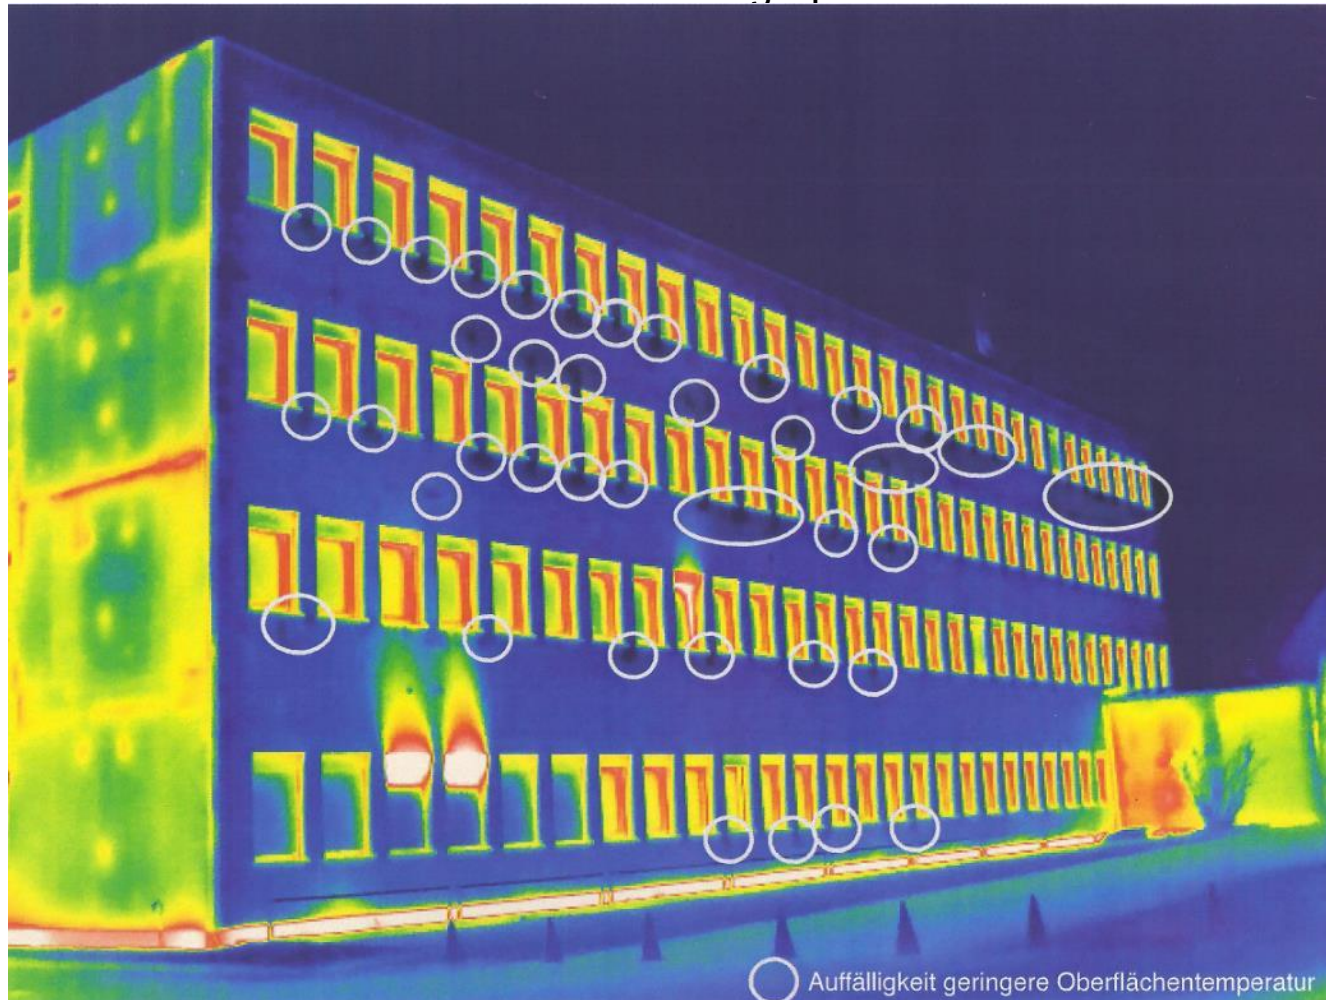
Auf Kundenwunsch wurde das Gebäude daraufhin thermographiert

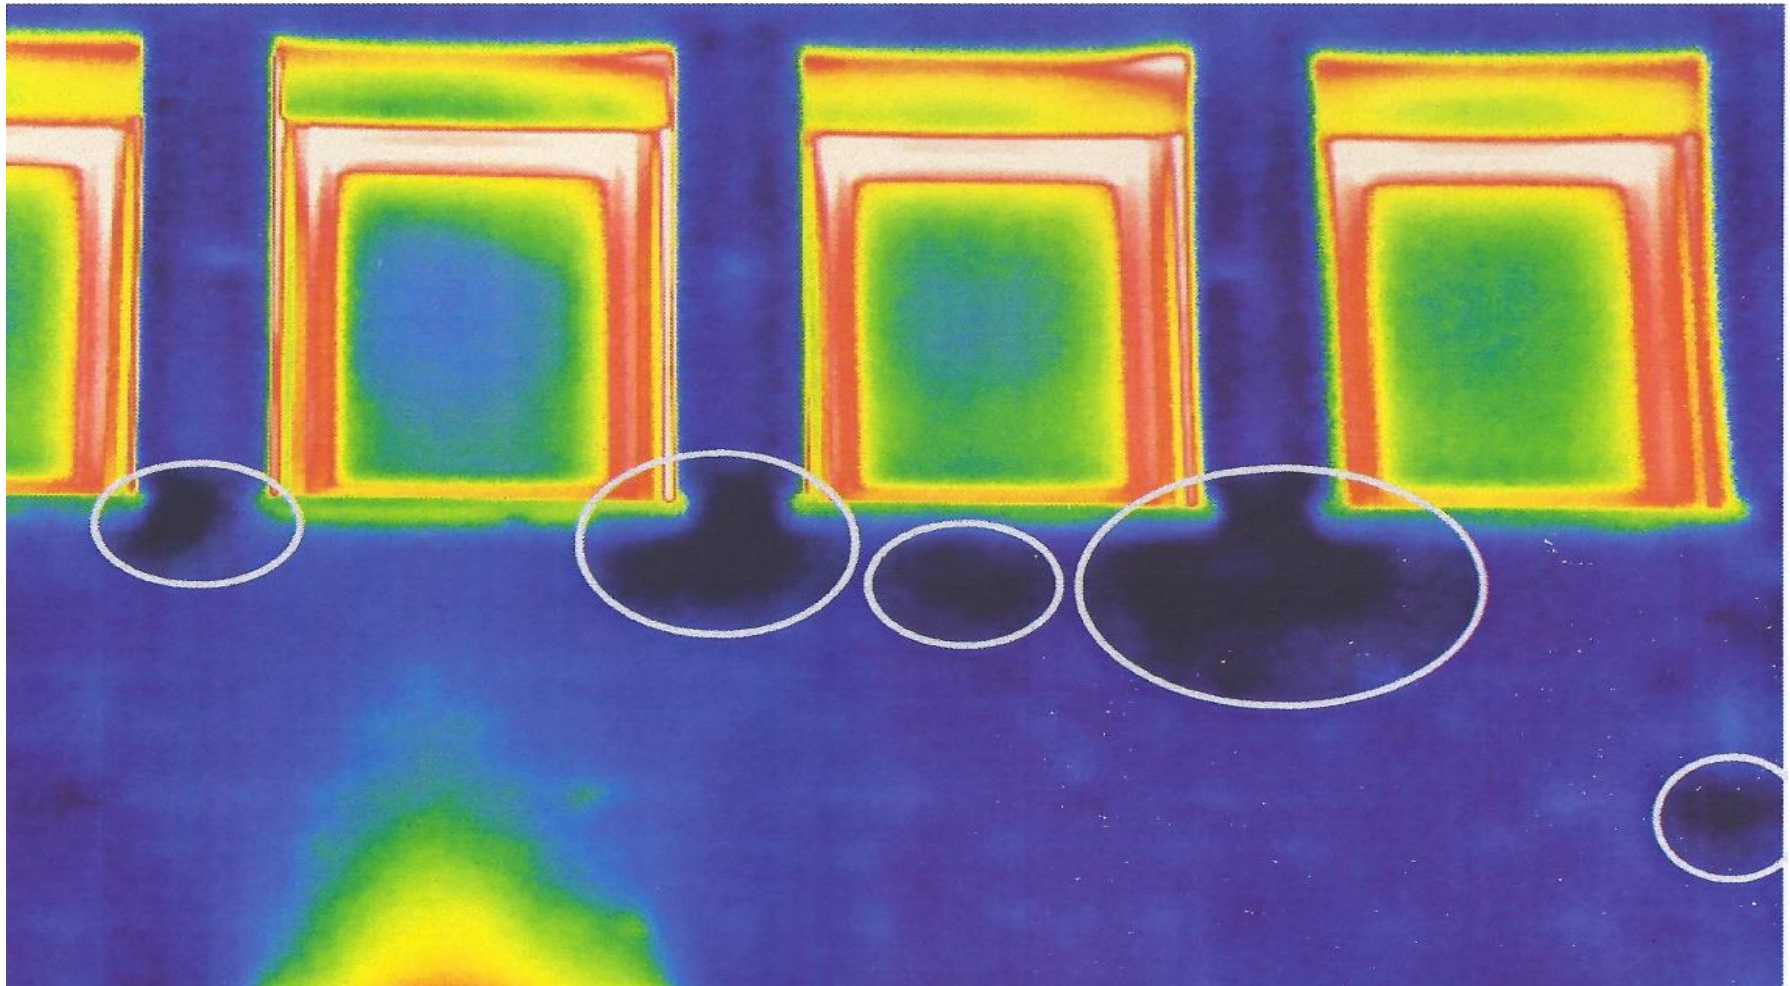
Auf Kundenwunsch wurde das Gebäude daraufhin thermografiert

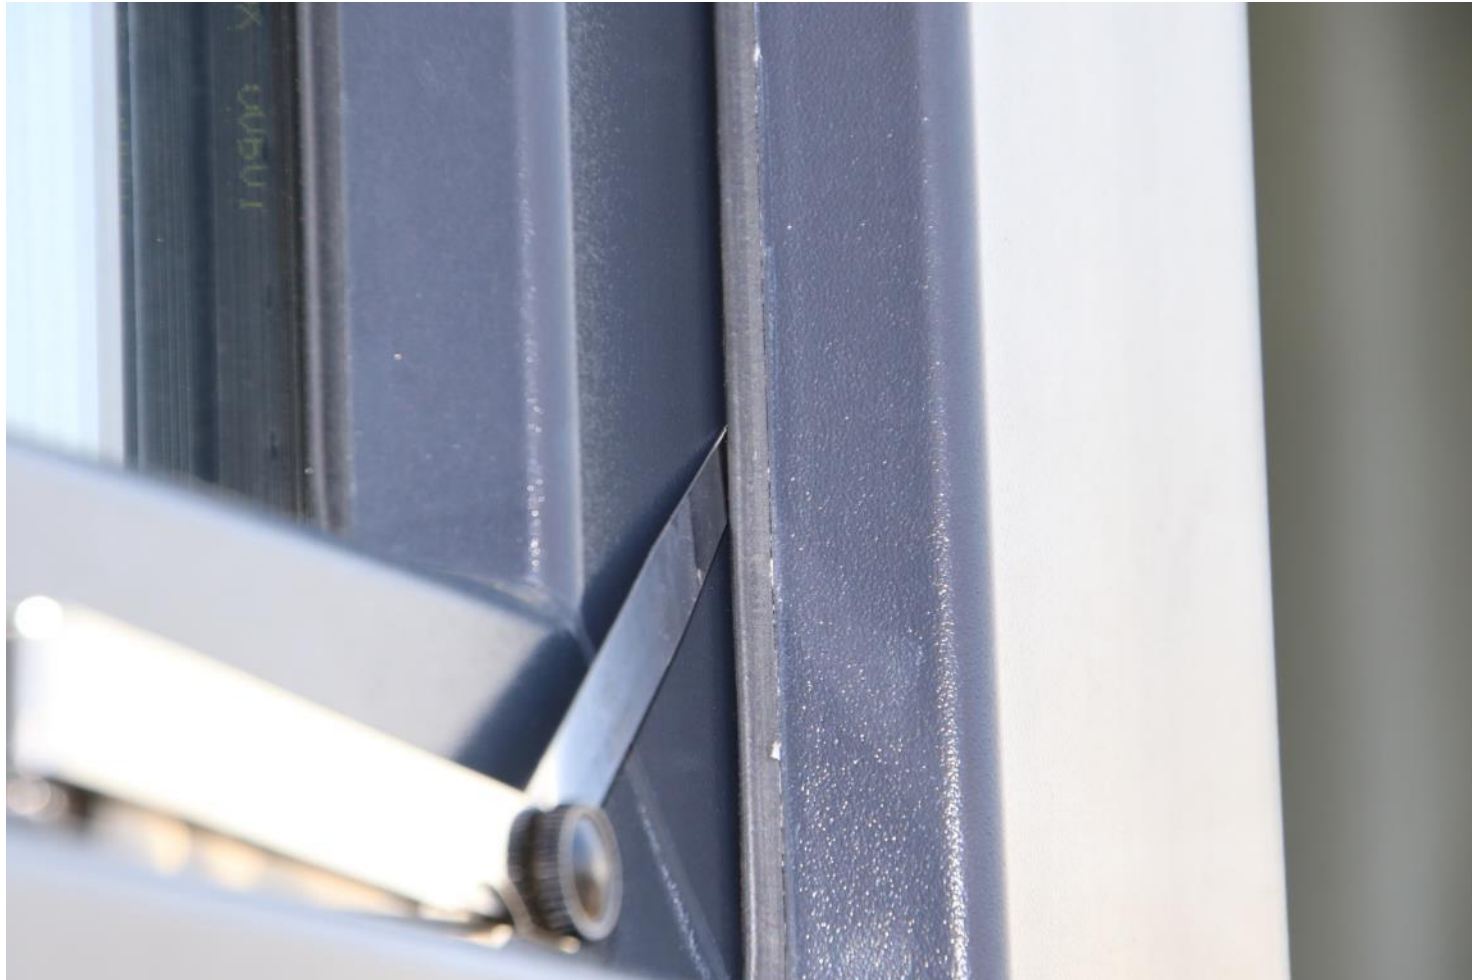
Die Montage ist als Vorwandmontage geplant und ausgeführt

Befestigung mit  
außenliegenden Winkeln

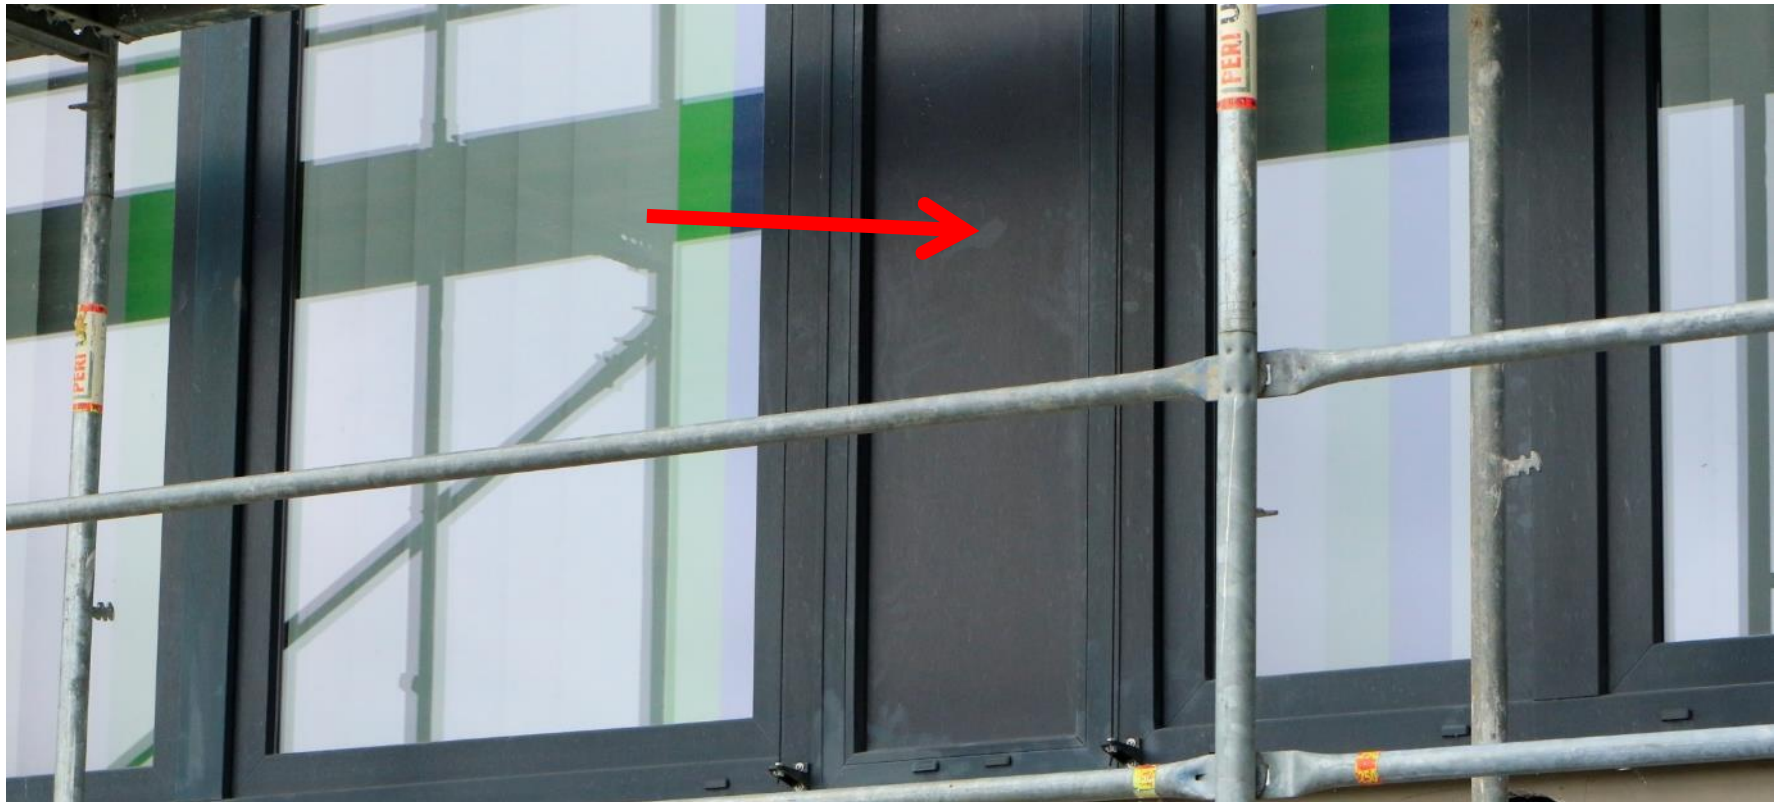
## Vorgehensweise des Baugutachters: Befestigung prüfen!

Es wird ein Füllungselement geöffnet

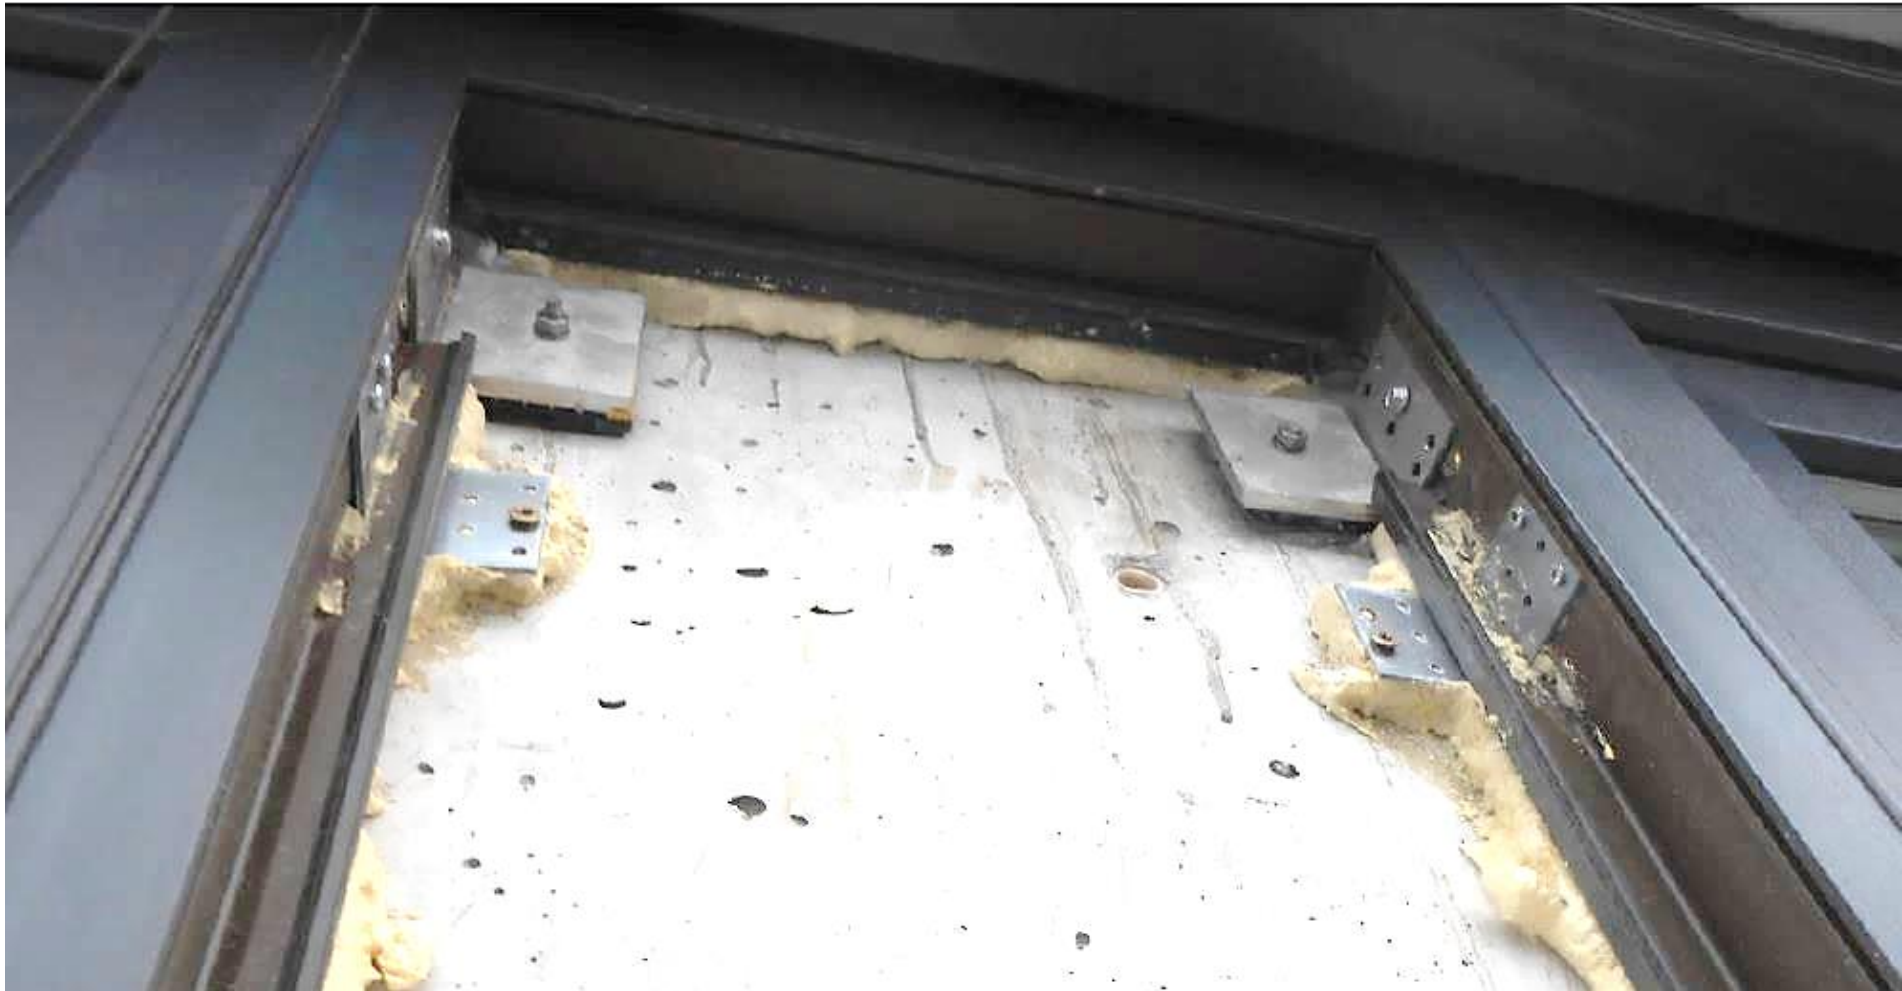
Vorgehensweise des Baugutachters: Es wird die Befestigung geprüft.

## Behebung der Reklamation: Befestigung erneuern!

*Eine Belastung der Dübel auf  
Biegung (z.B. durch  
unzureichende Unterfütterung  
ist auszuschließen.)*

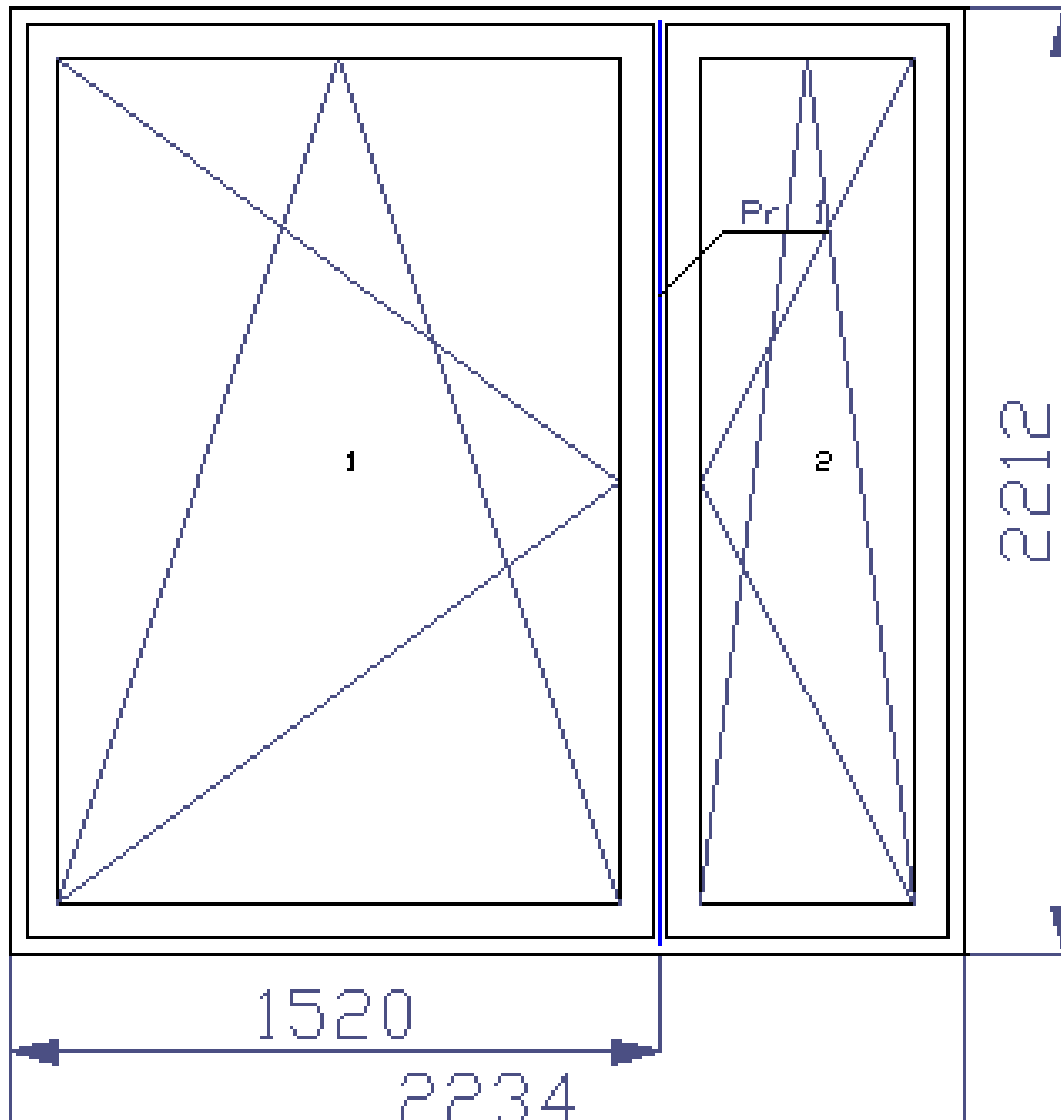
Rahmenbreite 2234 mm  
Rahmenhöhe 2212 mm  
Flügelbreite 1460 mm  
Flügelhöhe 2110 mm  
Glasbreite 1360 mm  
Glashöhe 2010 mm  
Windlast 1,6 kN/m<sup>2</sup>  
Nutzlast 0,8 kN  
Zusatzlast 50 kg  
Glasdicke ohne SZR 14 mm  
Wandbaustoff Beton C20/25  
Stahllamierung U-Stahl

Befestigungsabstand links und rechts = 637 mm  
Anzahl der Befestigungen = 16  
Kraft am Befestigungspunkt = 0,49 kN  
Vertikale Dicke des Mauerankers = 8 mm  
Horizontale Dicke des Mauerankers = 5 mm

Sollwert für die Befestigung:

4,76 kN für Lagerpunkt V4

1,92 kN für Befestigungspunkt H4
