## *Ein bunter Strauß an Schadensfällen*

## *Jürgen Sieber*

## *Was bei der Montage von Fensterbänken schief gehen kann*

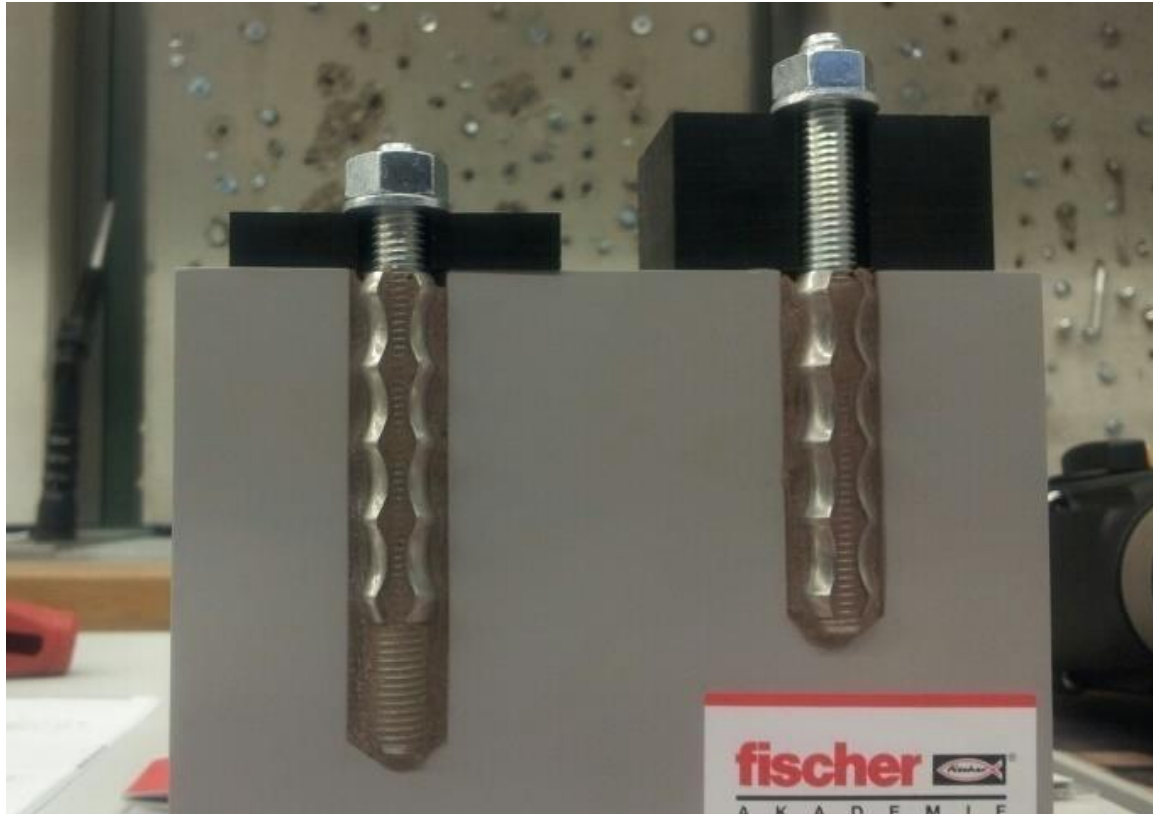
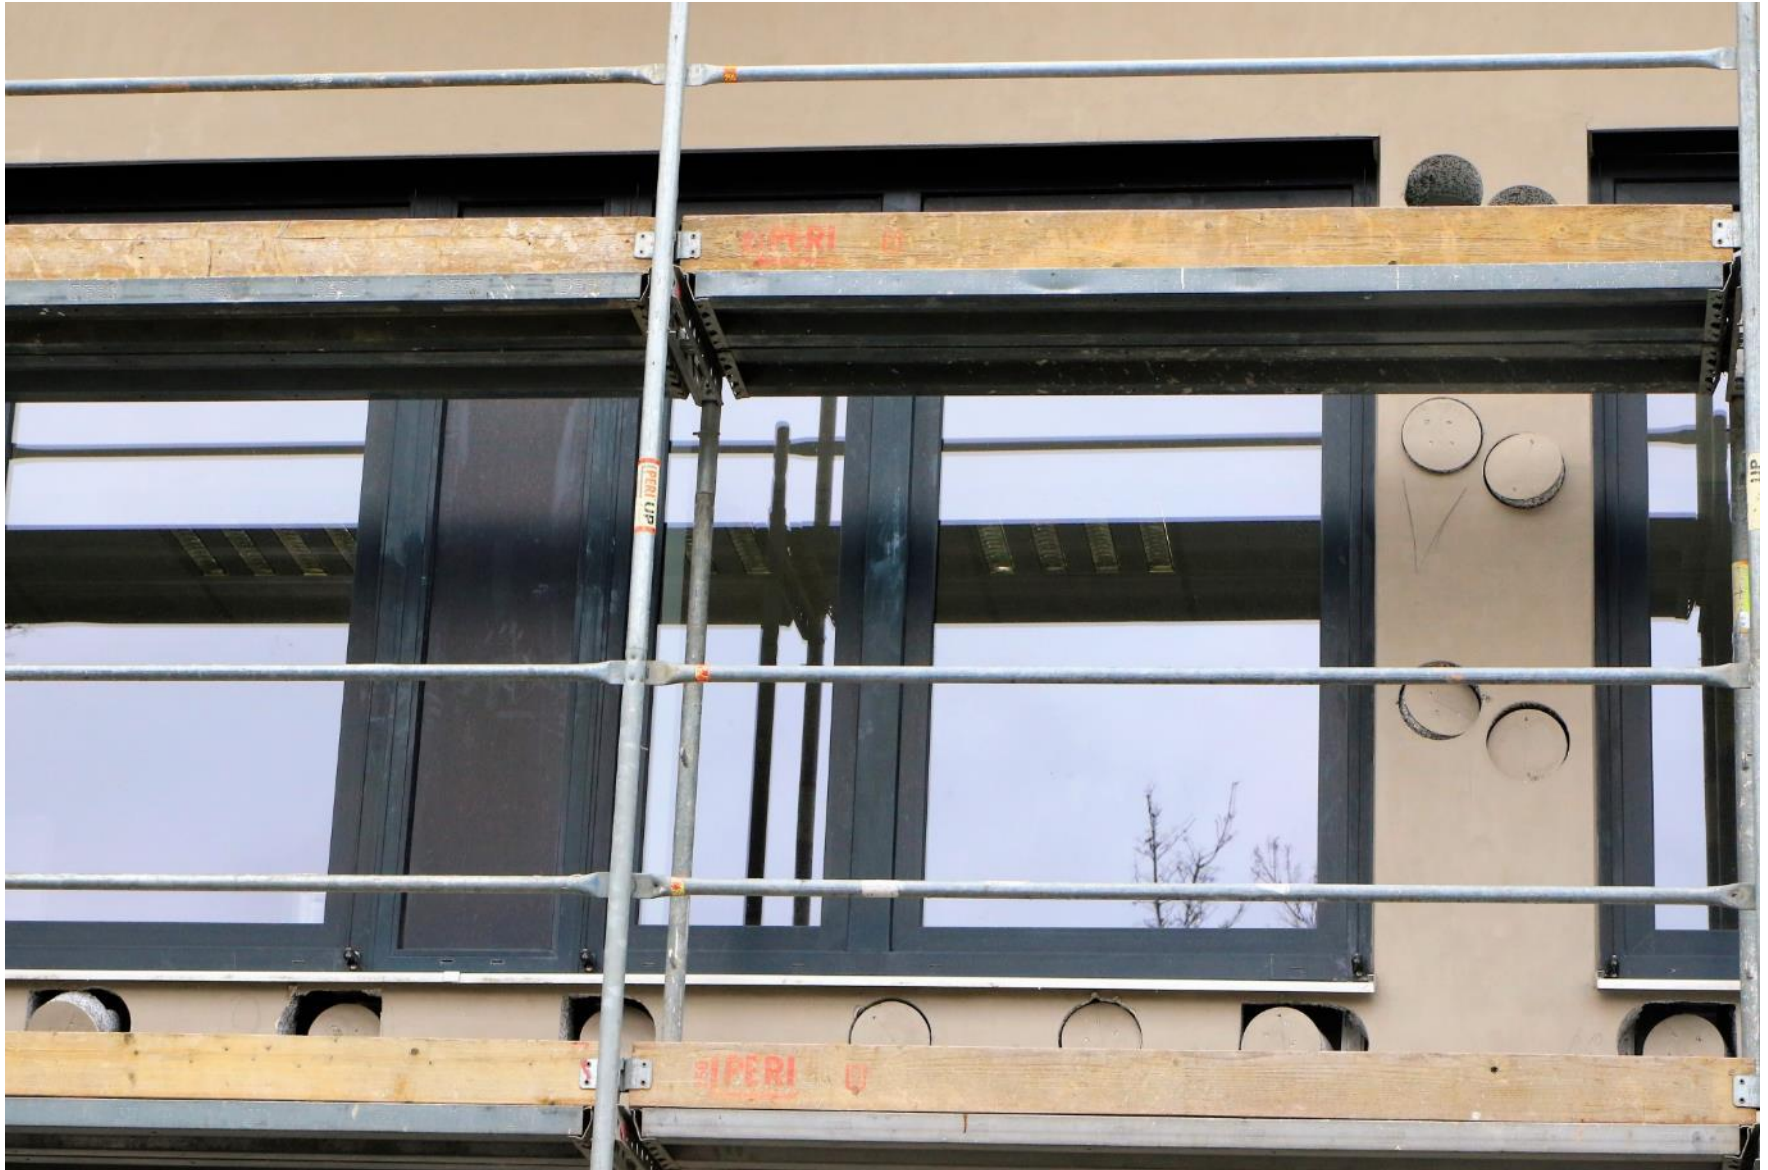
Werte im gerissenen Beton:  
Beton C20/25  
8,0 kN für einen  
Befestigungspunkt

## Behebung der Reklamation: Befestigung erneuern!

Lösung:  
Highbond-Anker M 10 x 60

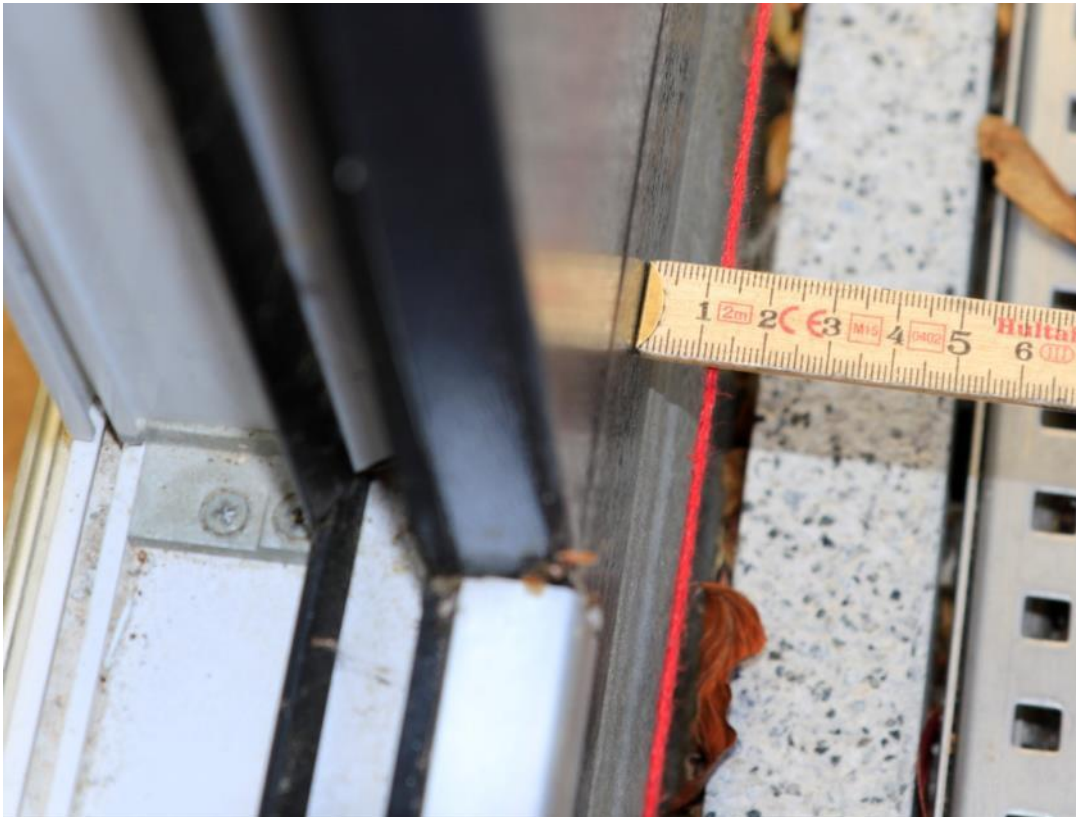
Durchbiegung 12 mm

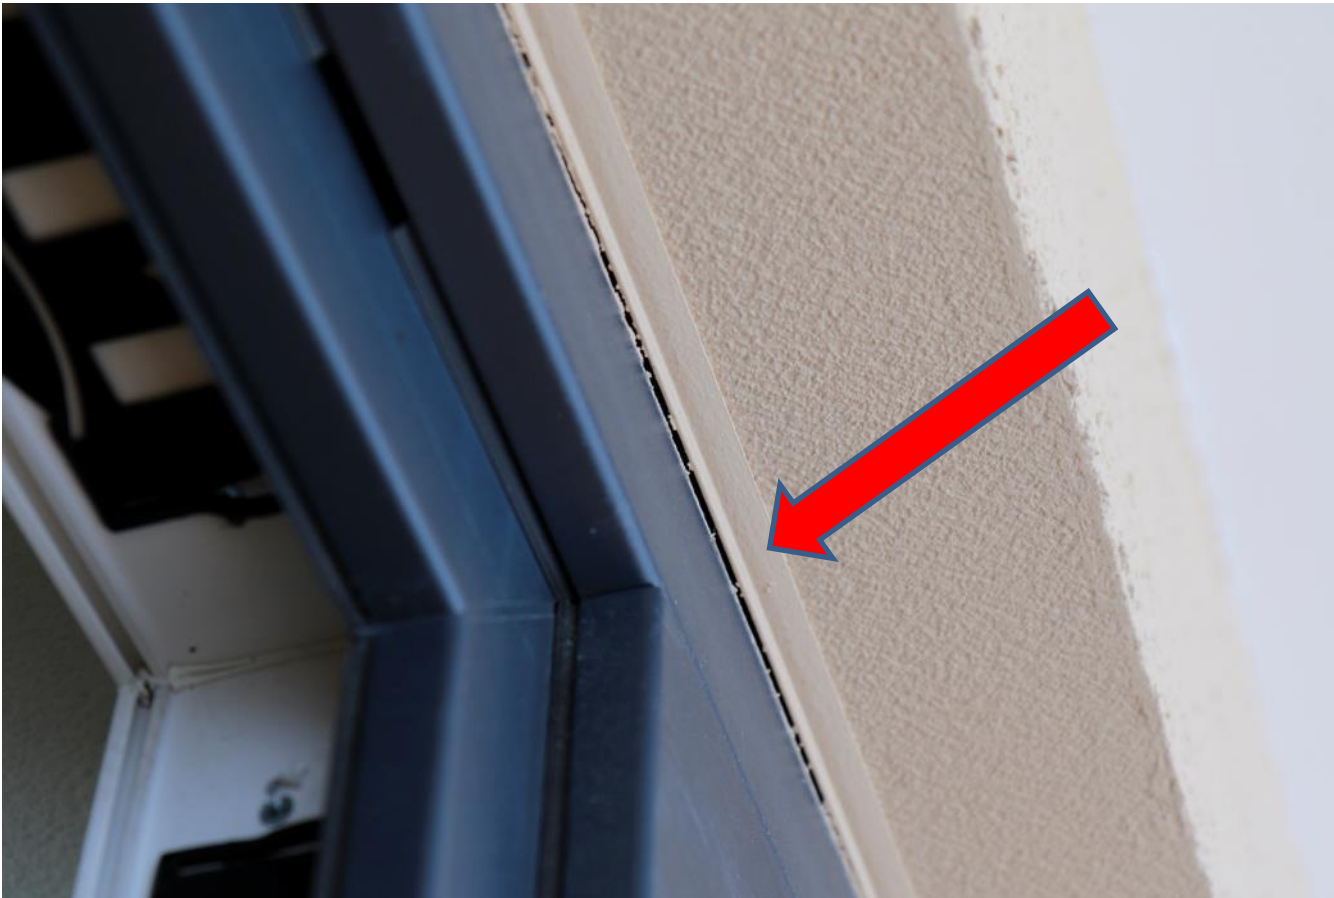
Putzabrisse noch in der Bauphase

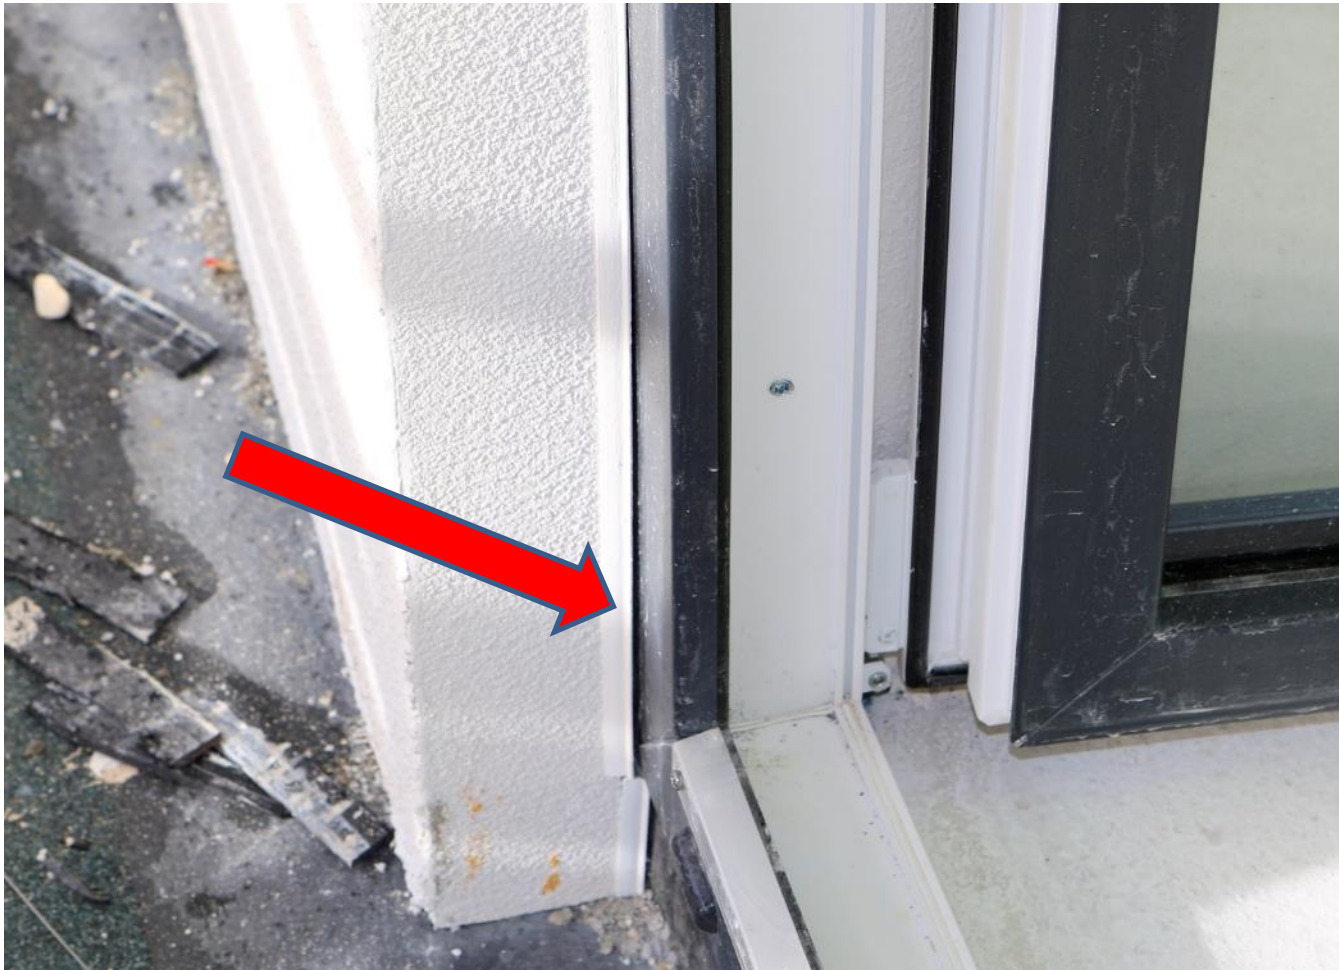
Putzabrisse noch in der Bauphase

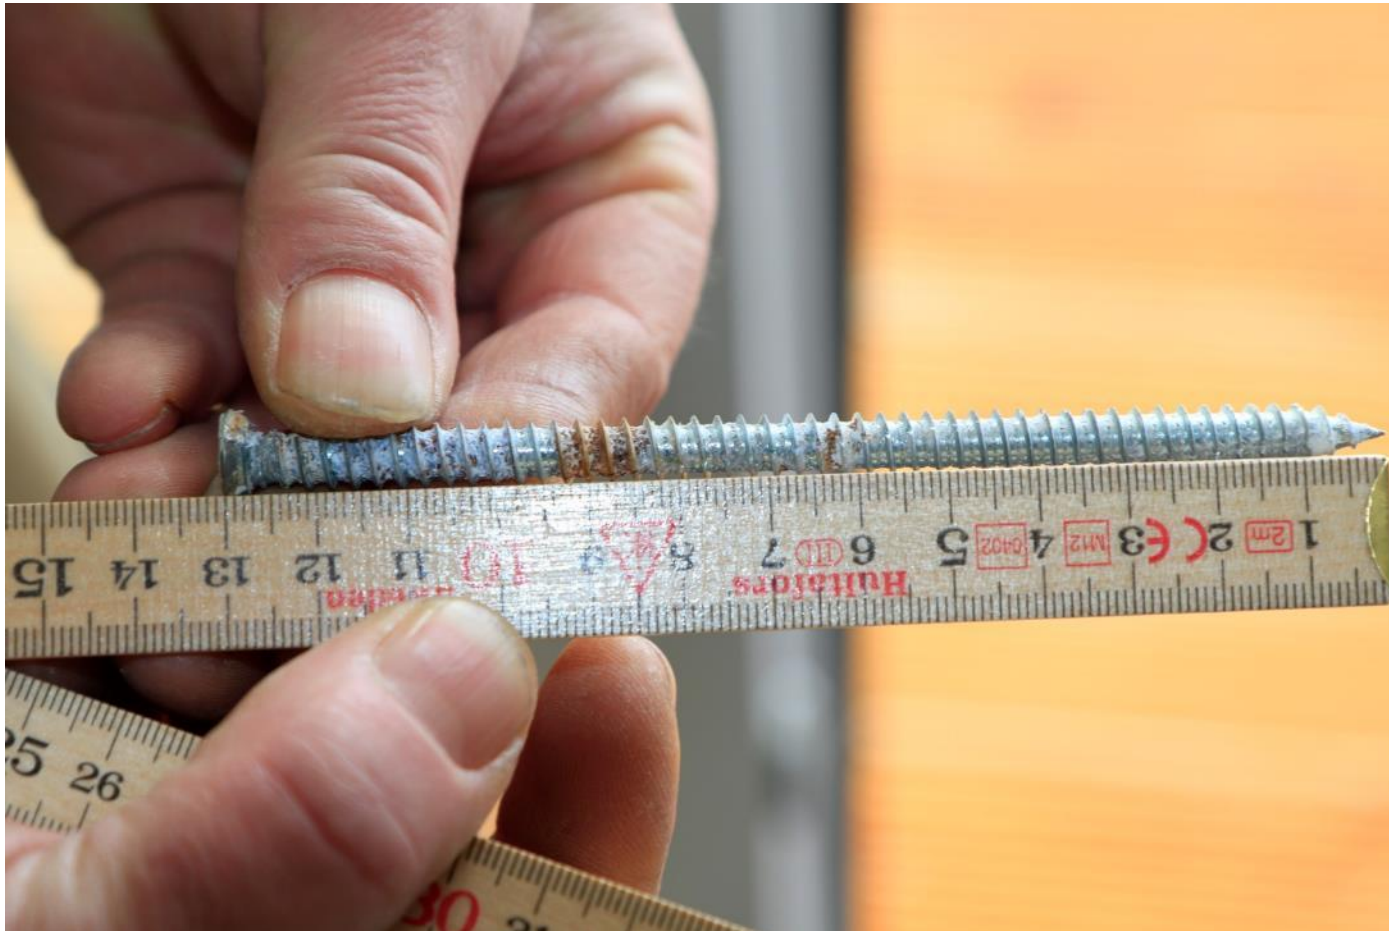
Falsche und zu kurze Schrauben für den Ziegelstein

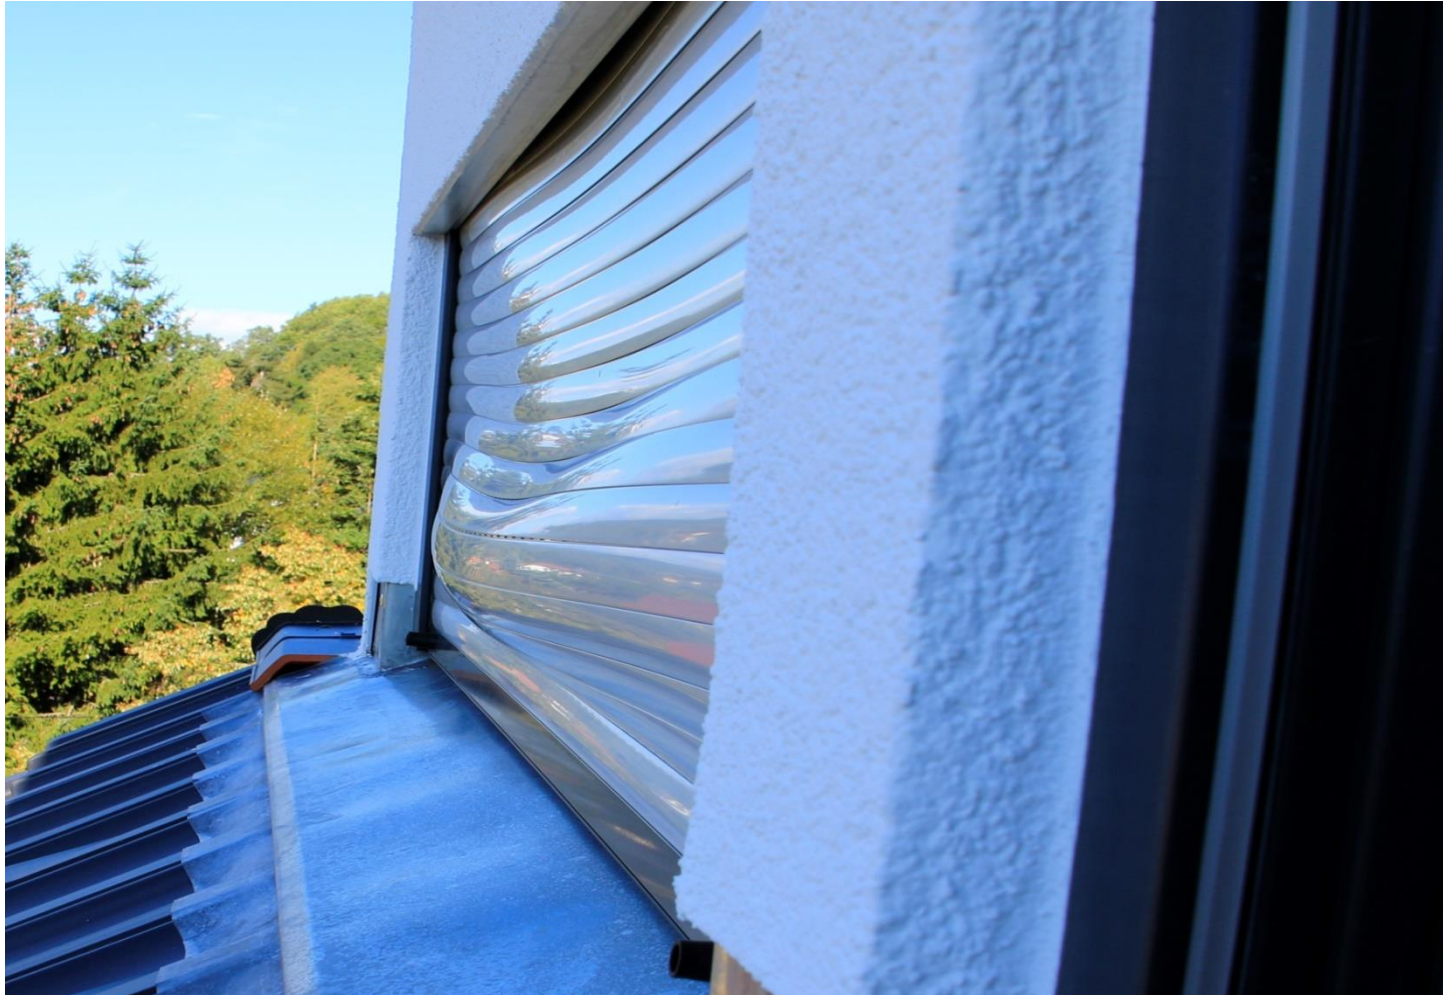
Dünne PVC-Wandungen können diesen Effekt fördern

Wahrscheinliche Ursache: Überhitzung der Profile

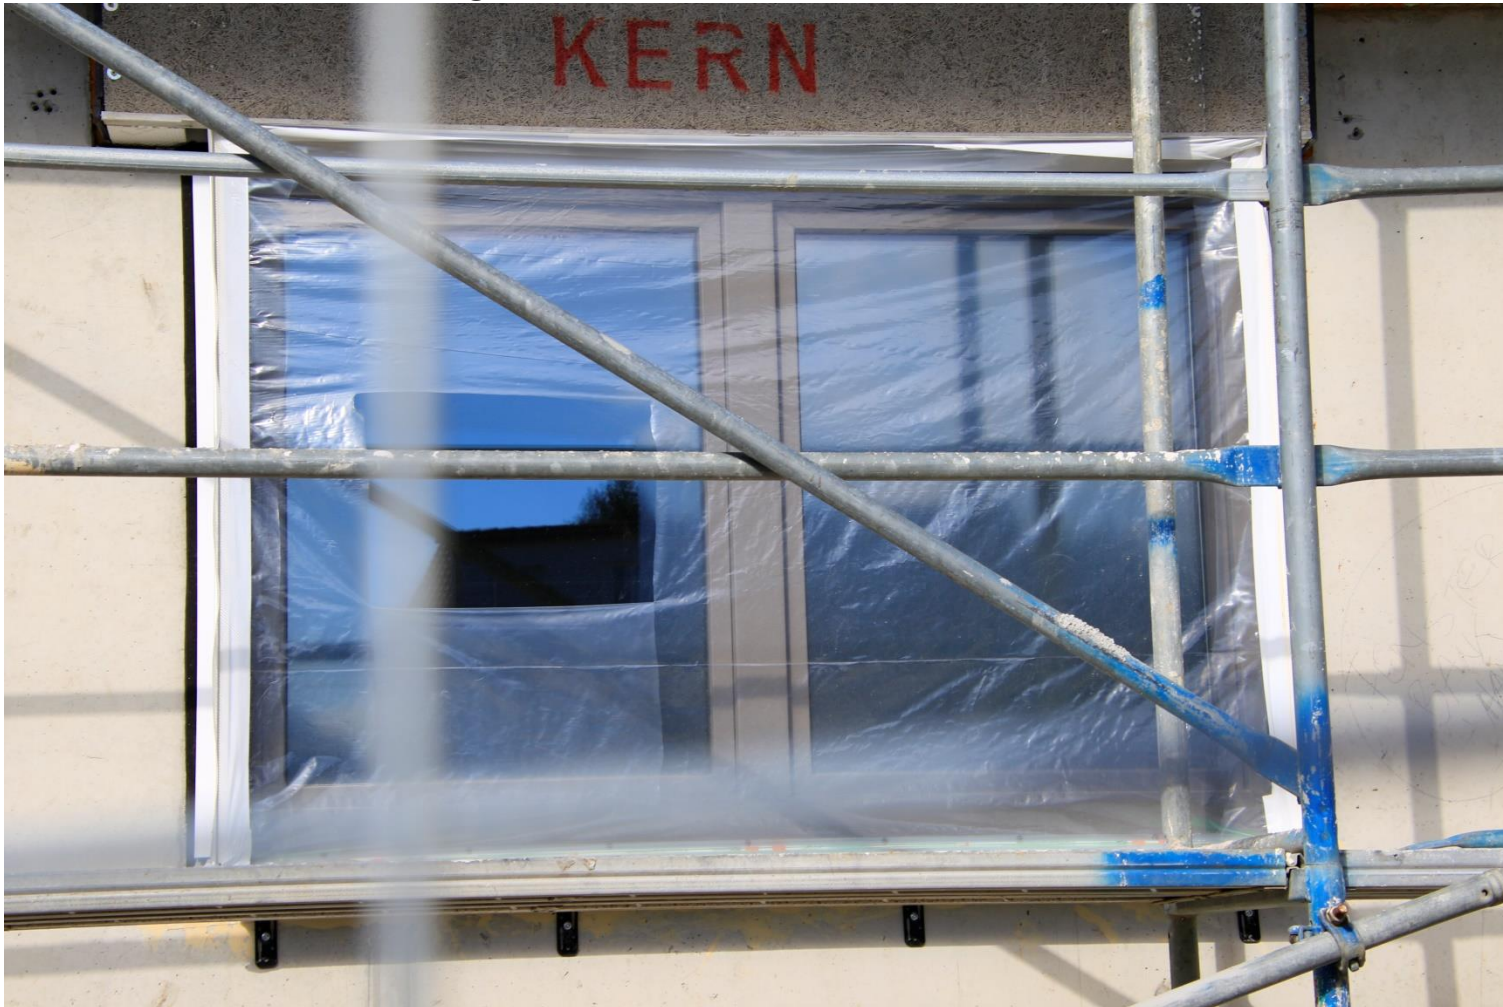
Hier: Folie wurde eingeschnitten um die Hitze abzuführen

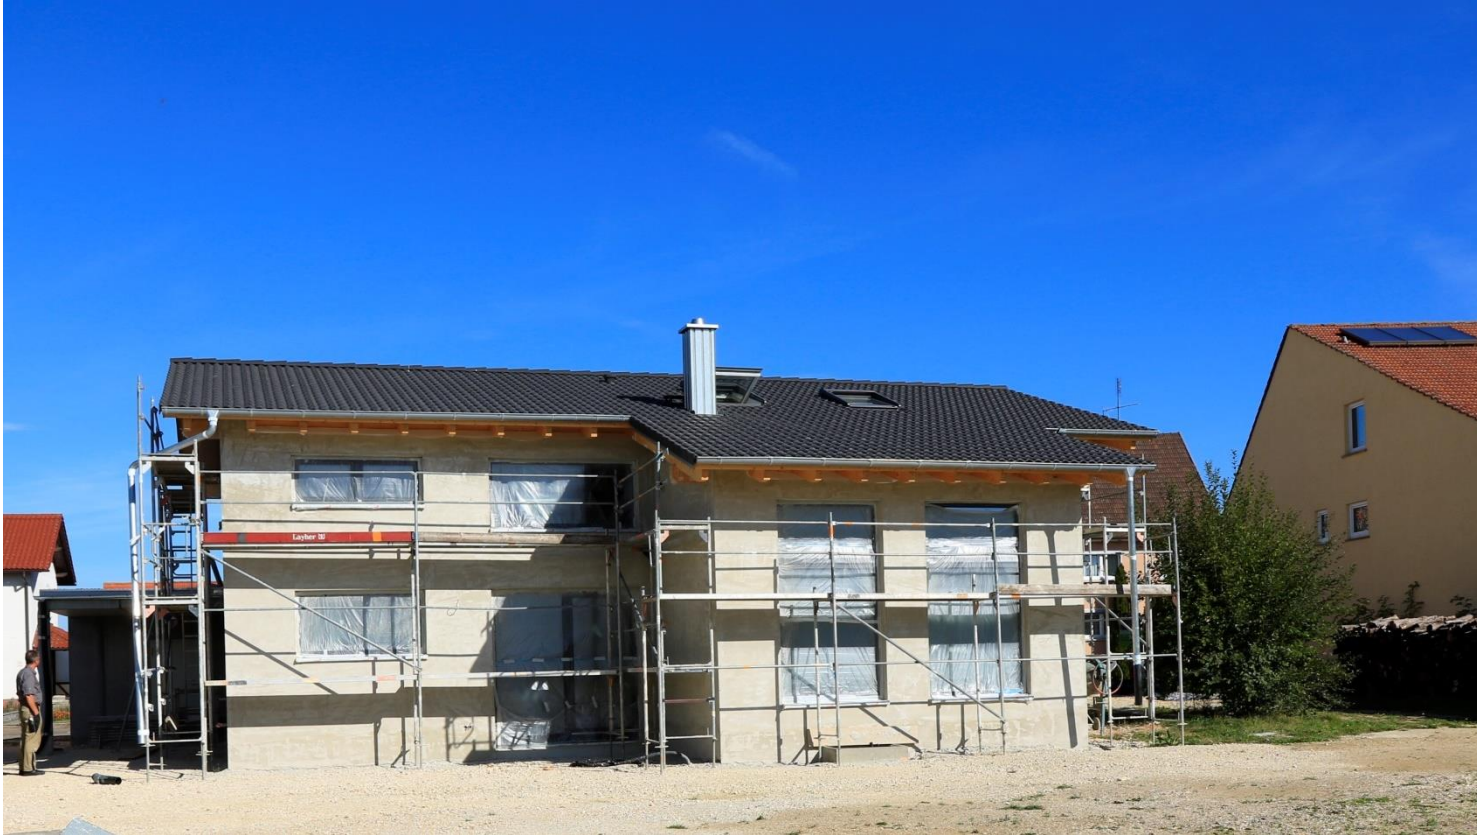
Abkleben der Fenster kann im Sommer zu Temperaturen von +85°C zwischen Folie und Fenster führen.

**Zerstörung von Holz und PVC-Fenstern**

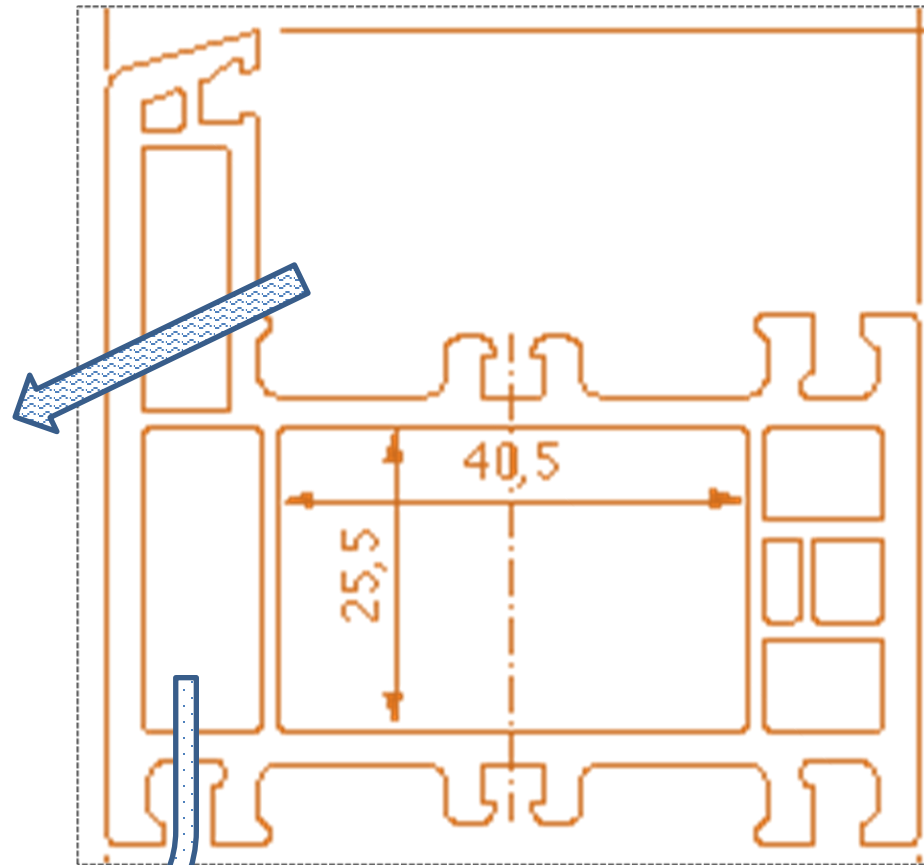
Entwässerungsöffnung  
und/oder  
Druck abbauende Öffnungen  
fehlen

Oberflächentemperaturen  
von mehr als  $+75^{\circ}\text{C}$  sind  
bei sehr dunklen  
Oberflächen keine  
Seltenheit

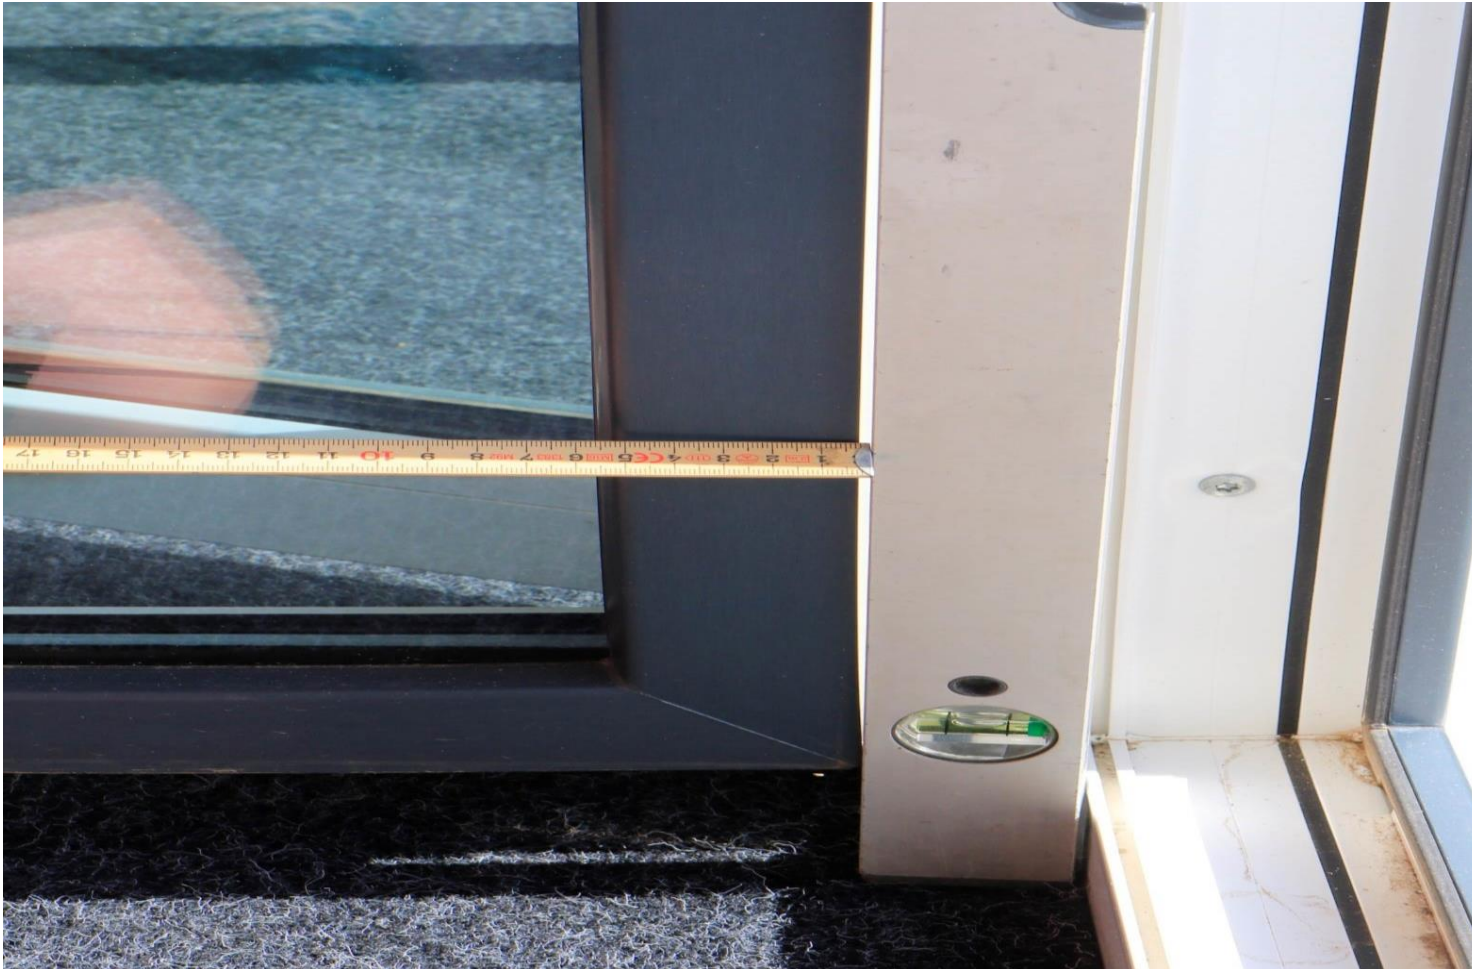
- Die Flügel knicken im Bereich des Ecklagers weg.
