Das komplette „Spektrum“ an Glasbrüchen

Themen

Teil I

Teil II

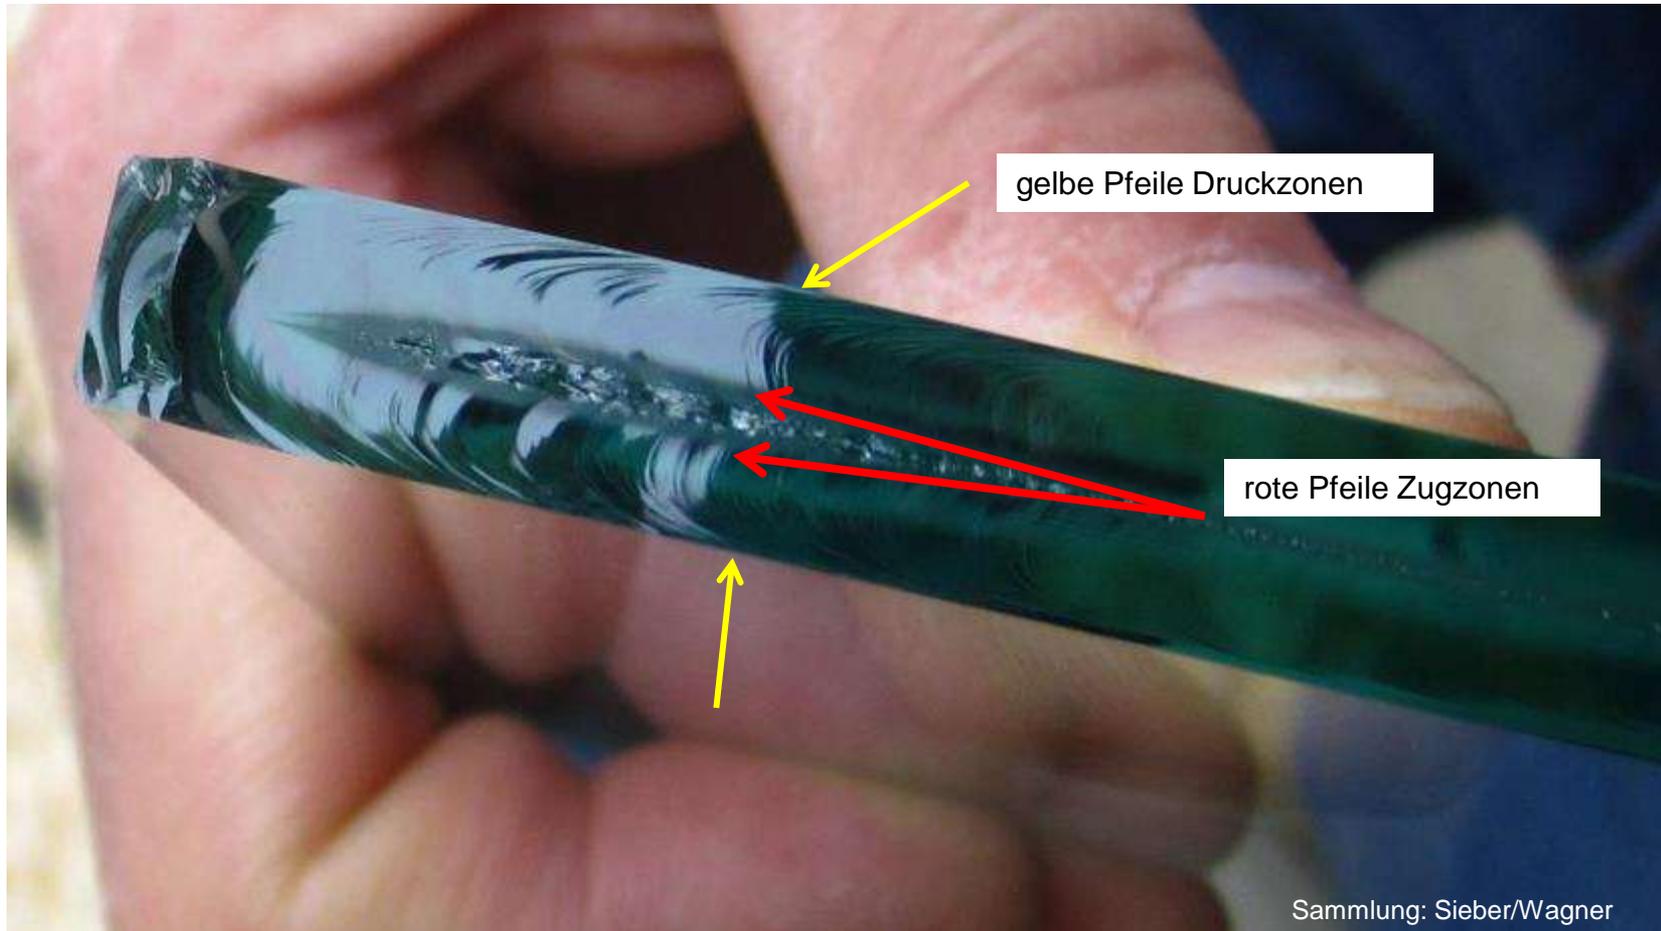
Bruch bei TVG teilvorgespanntes Glas

Zug- und Druckspannungszonen bei TVG. Durch Wallner-Linien erkennbar

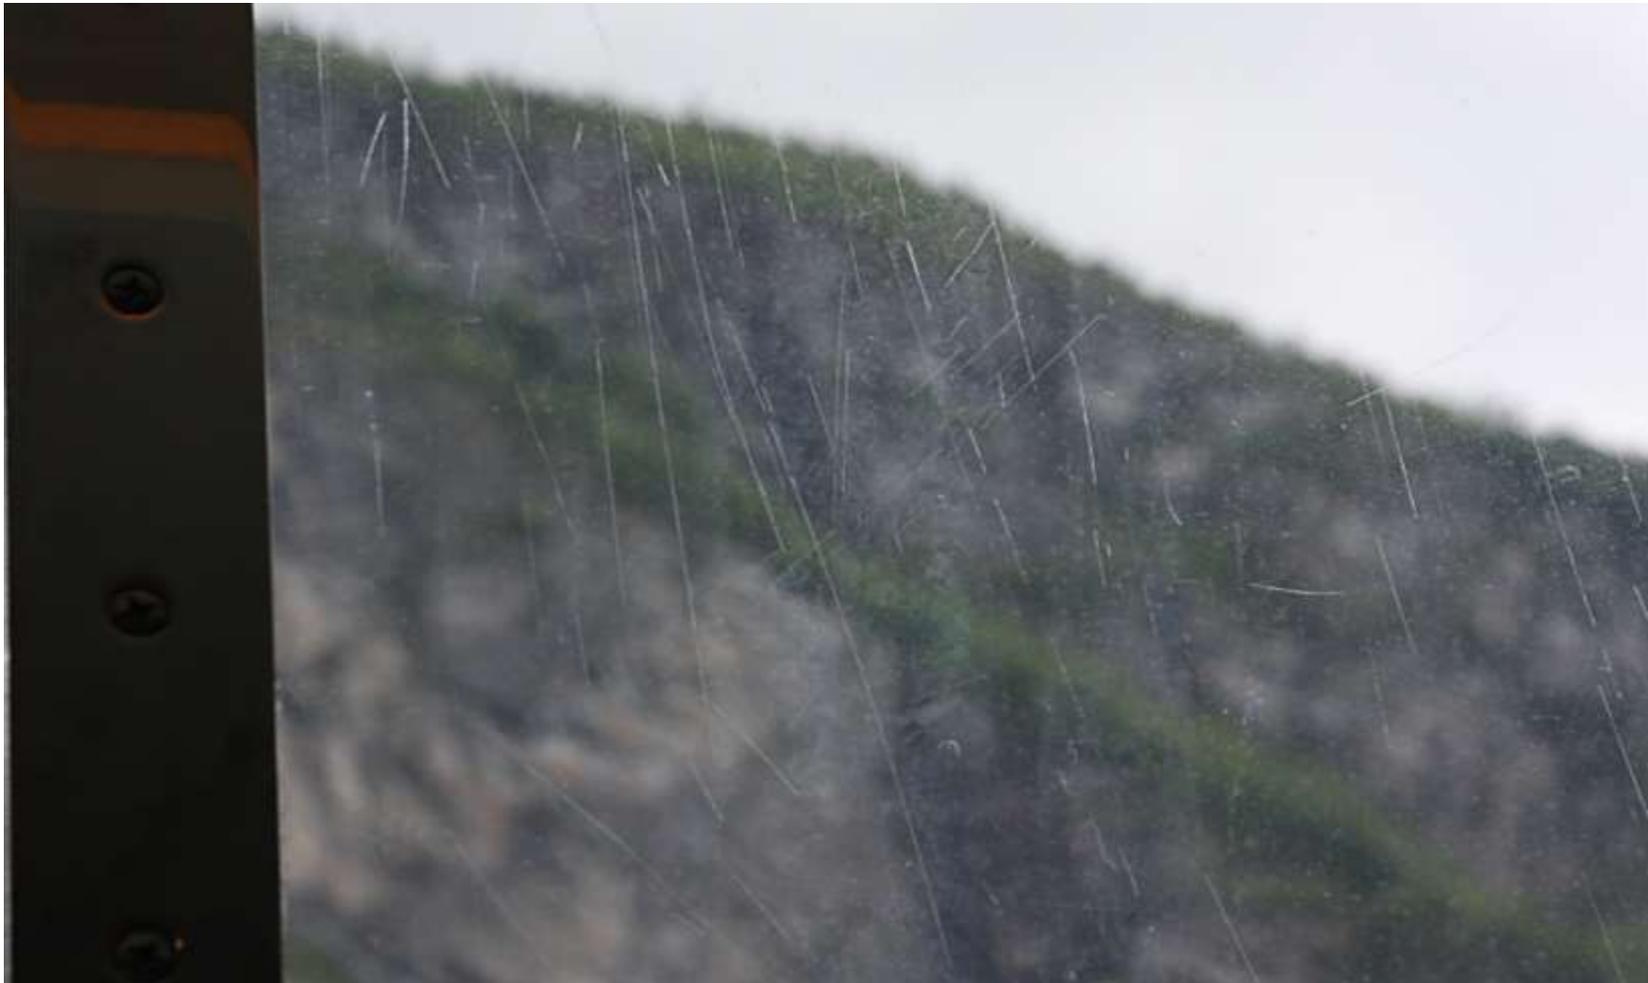
Bruch bei TVG teilvorgespanntes Glas

Starke Kratzer bei vorgespannten Gläsern

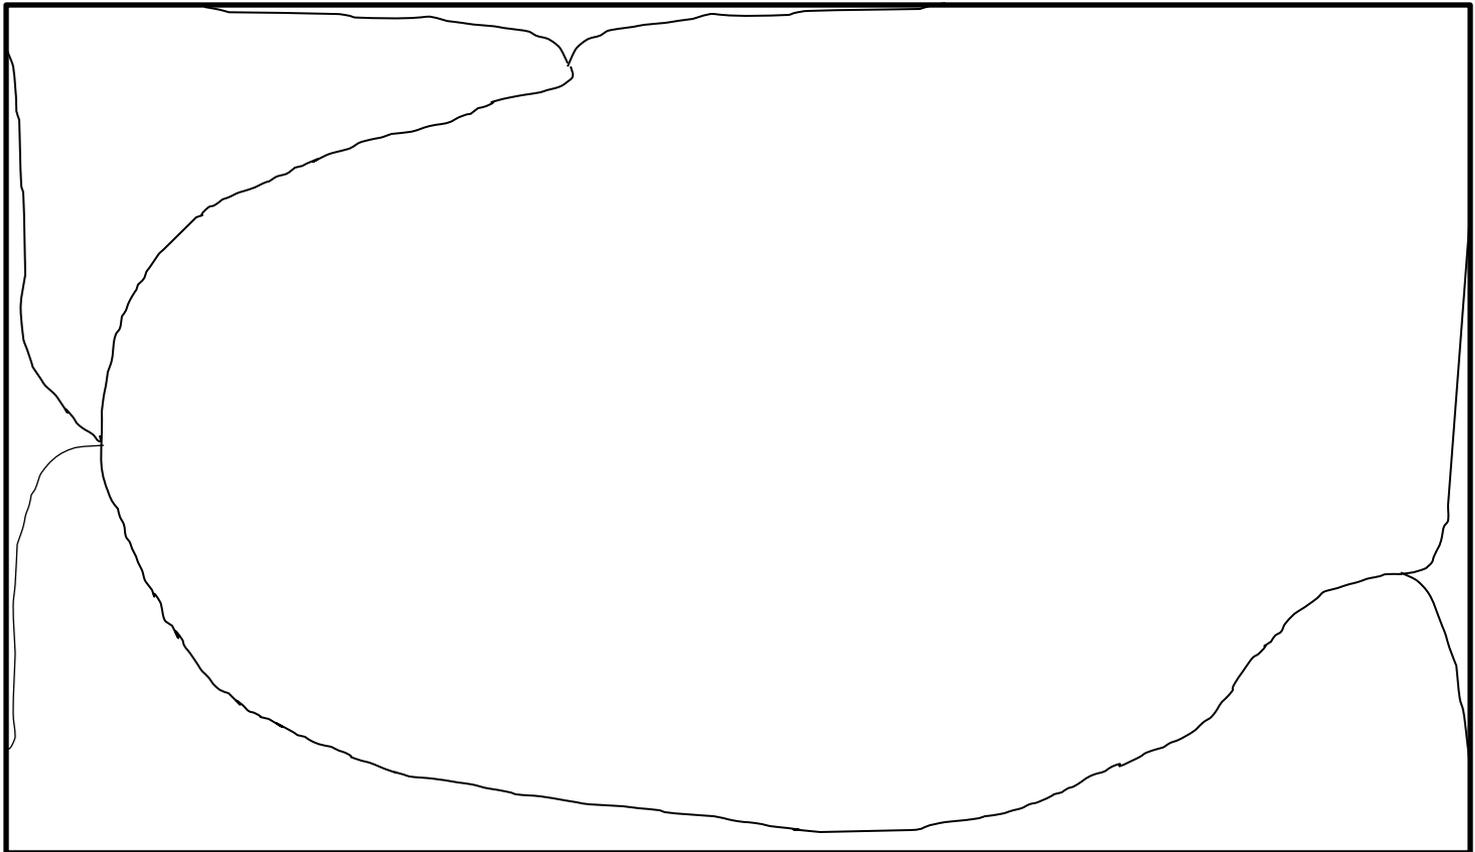
Bruch bei TVG teilvorgespanntes Glas

Rissauslauf extrem lang parallel zur Glaskante, häufig mit Kelchbildung am Rissende

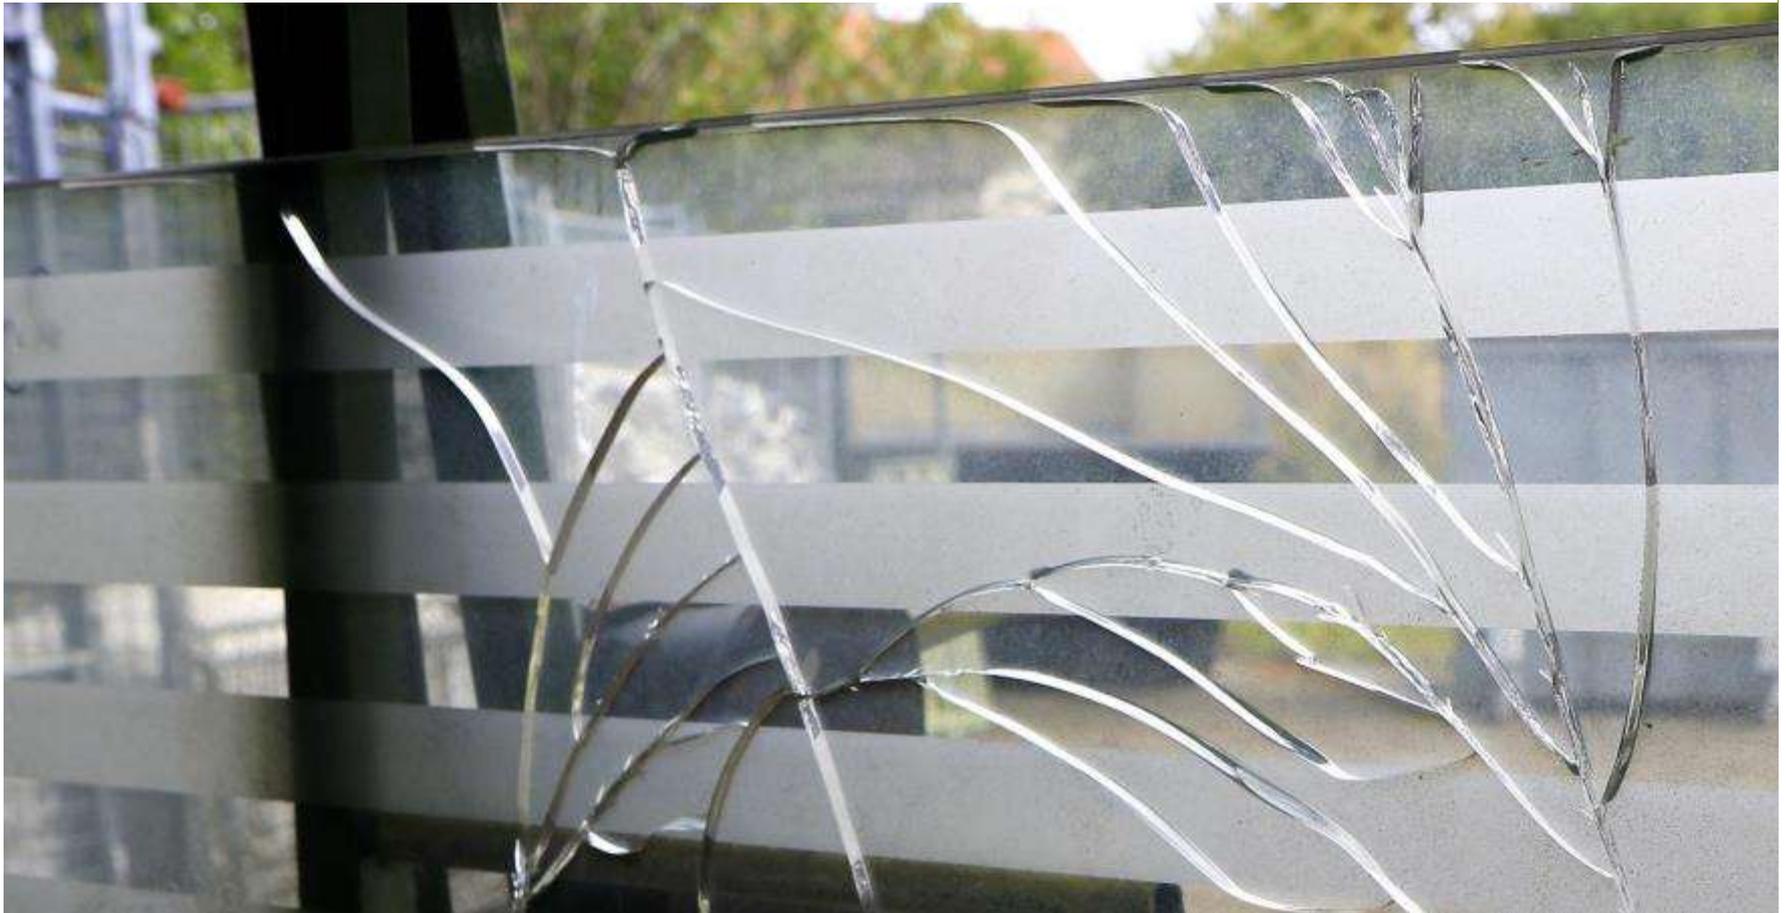
Bruch bei TVG teilvorgespanntes Glas

Rissauslauf extrem lang parallel zur Glaskante

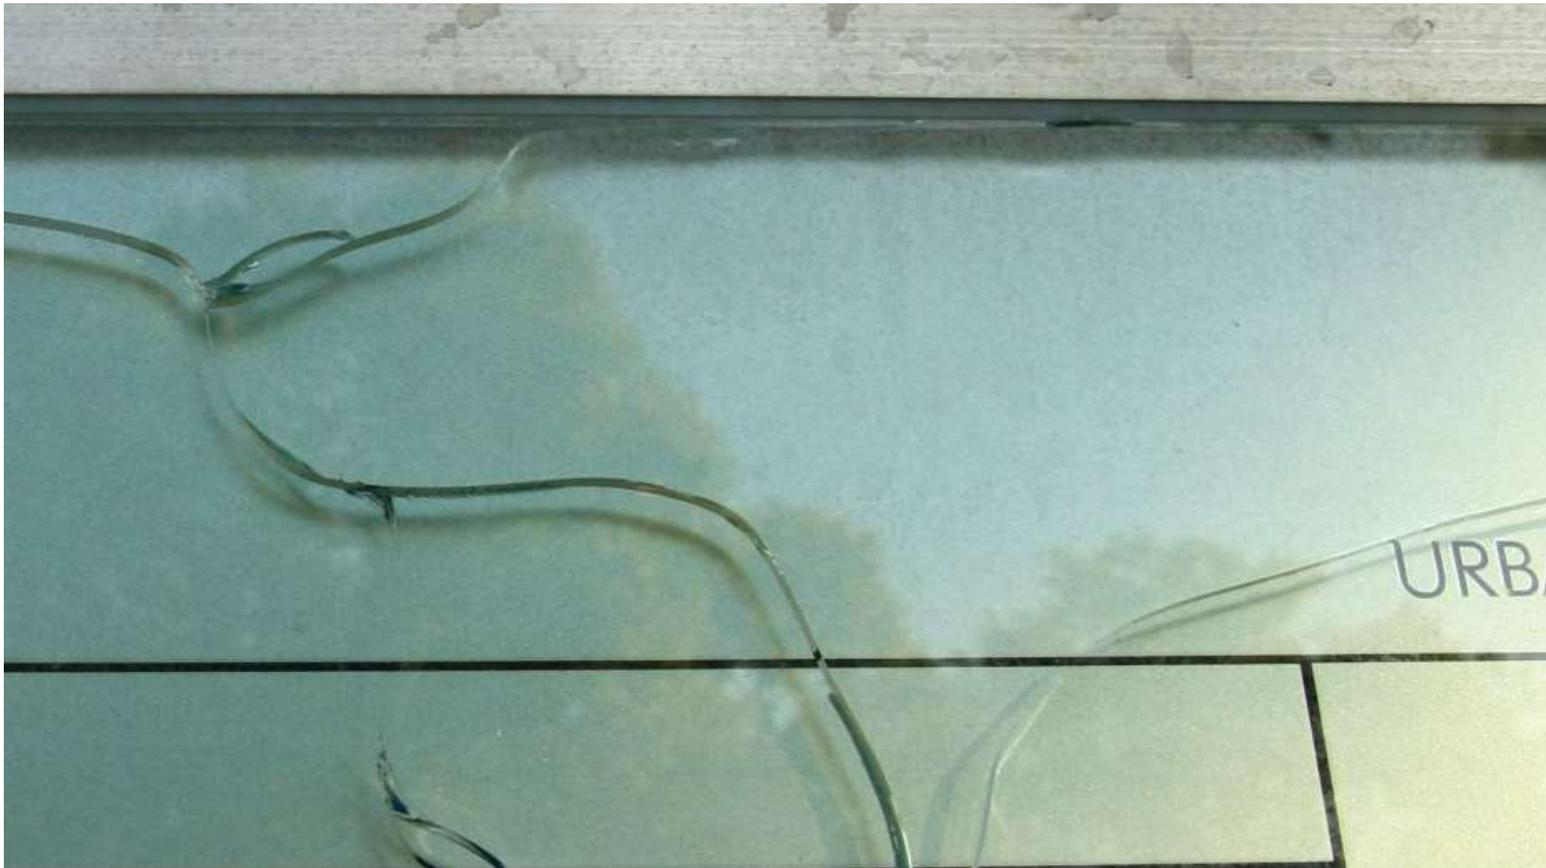
Bruch bei TVG teilvorgespanntes Glas

Rissauslauf extrem lang parallel zur Glaskante

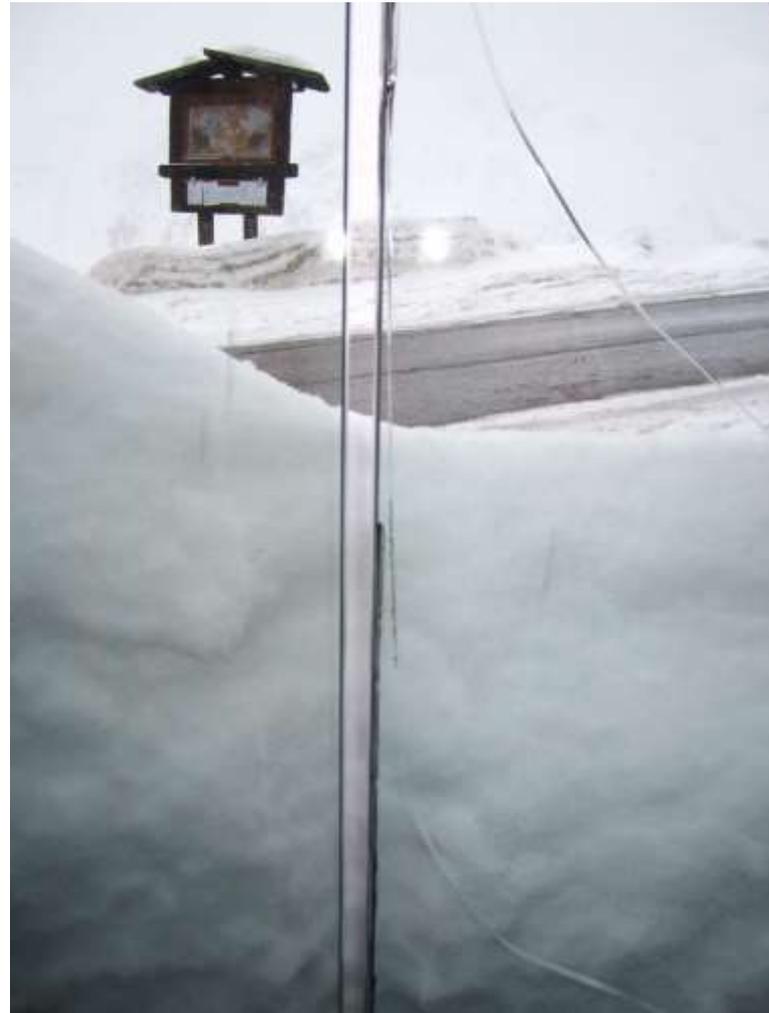
Bruch bei TVG teilvorgespanntes Glas

Rissauslauf extrem lang
parallel zur Glaskante

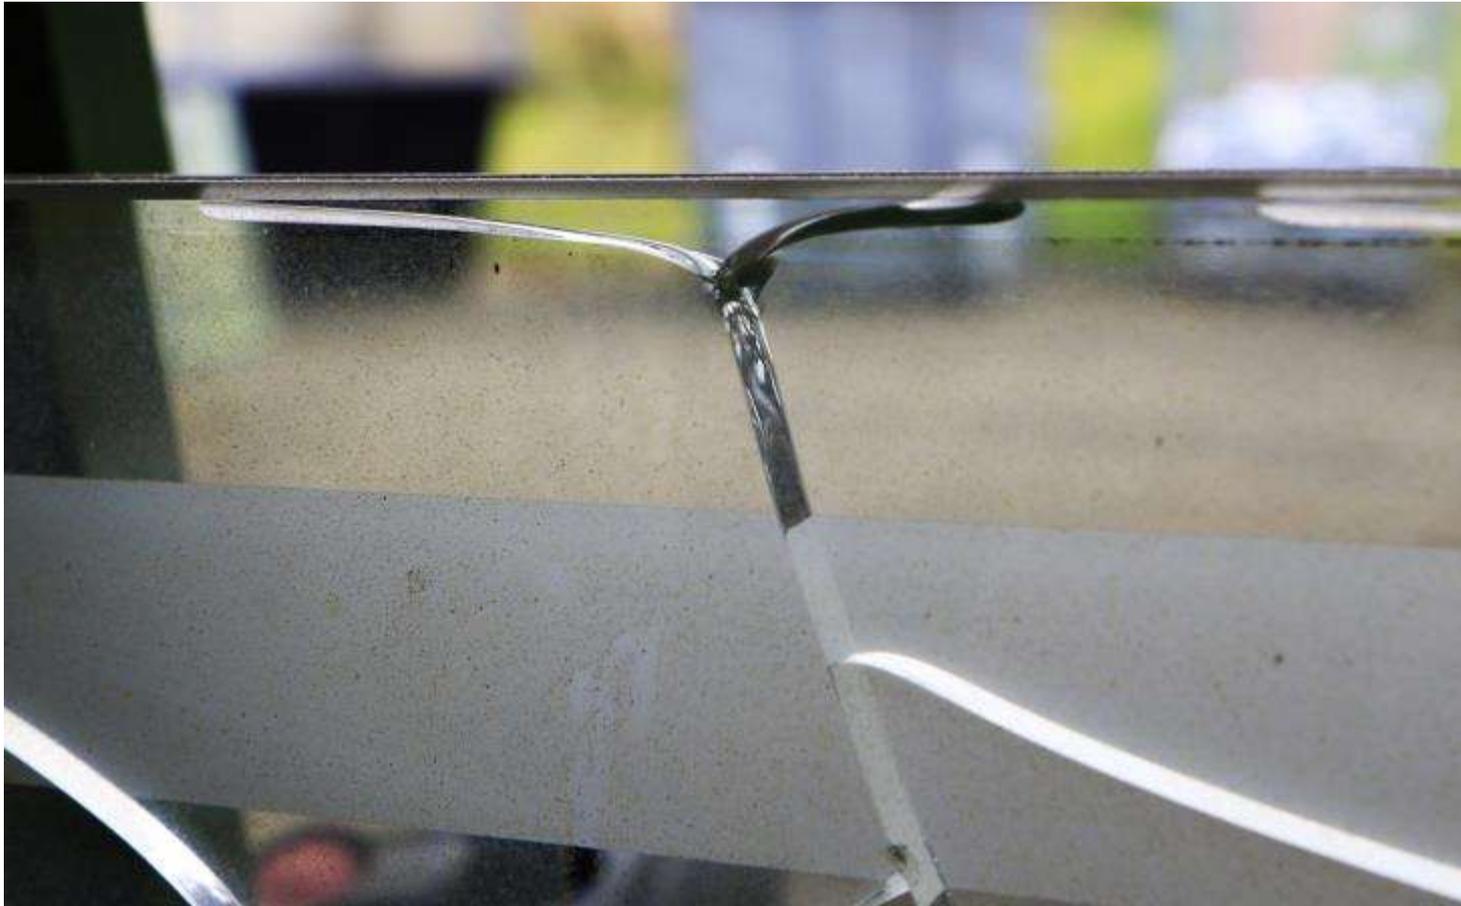
Bruch bei TVG teilvorgespanntes Glas

.....aber, ein Erkennungsmerkmal existiert. Kelchförmiger Rissauslauf

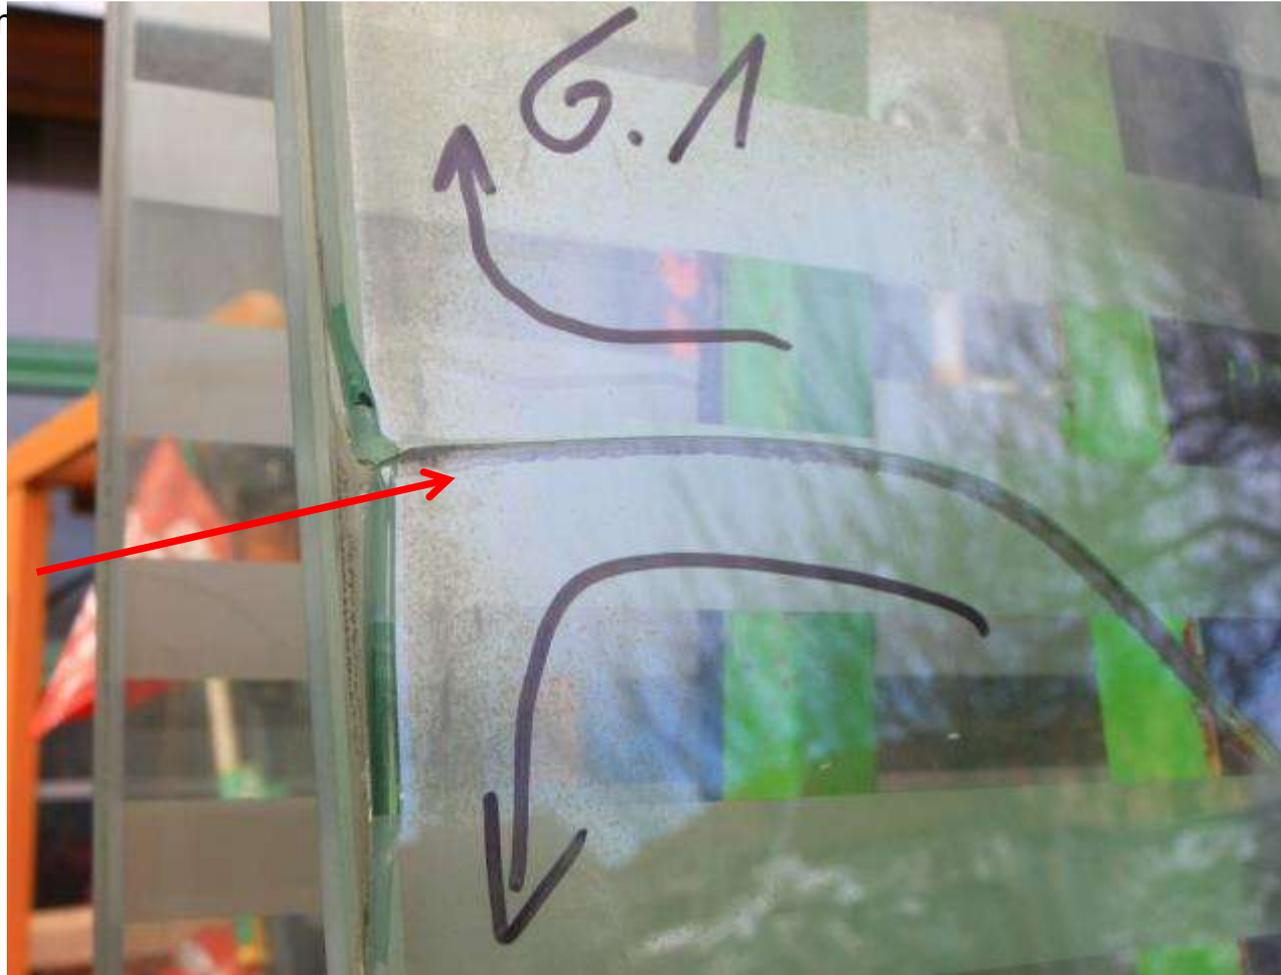
Bruch bei TVG teilvorgespanntes Glas

Erkennungsmerkmal

Mit Wallner-Linien

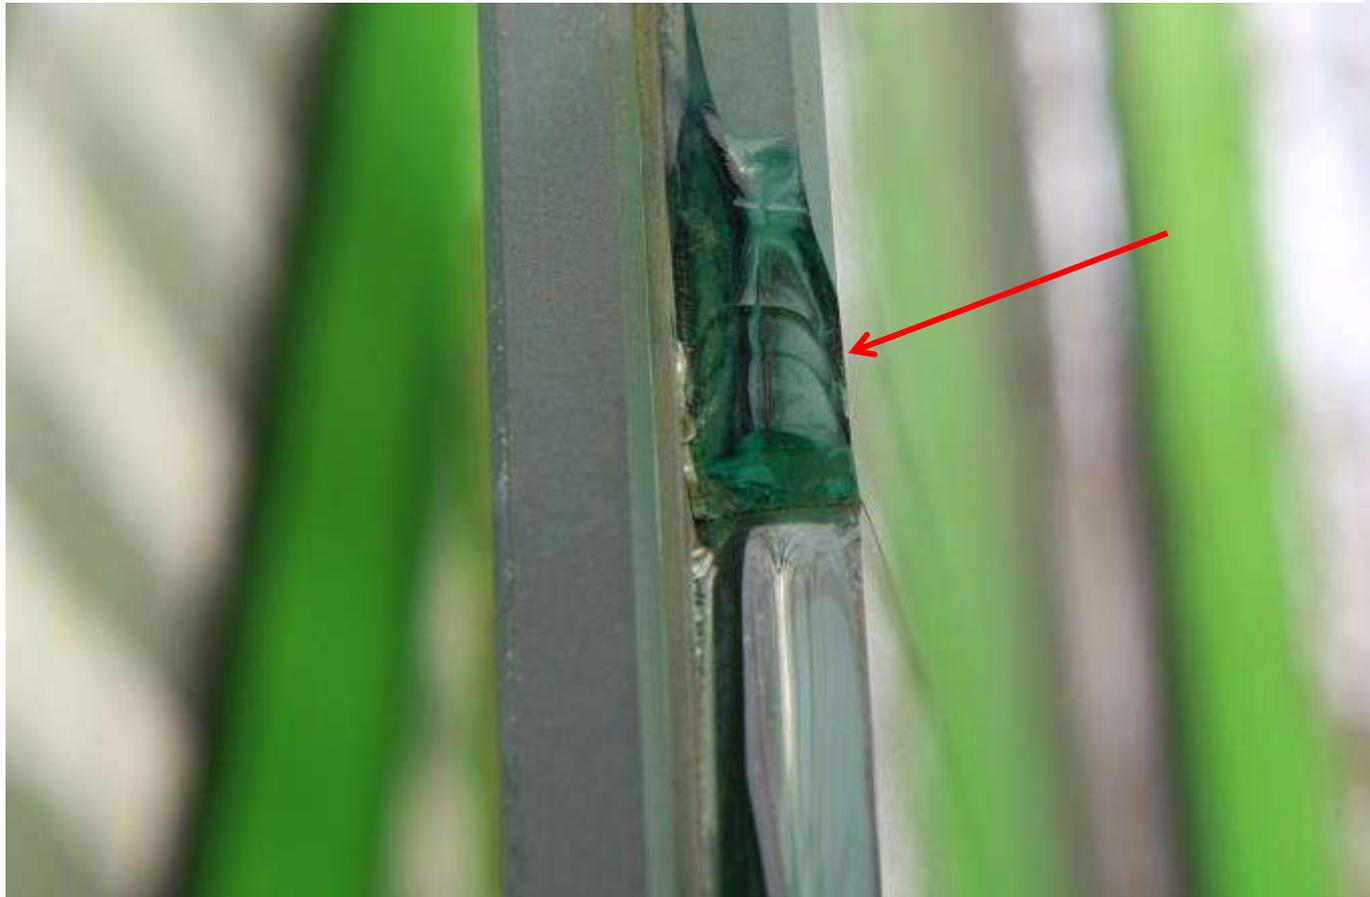
Bruch bei TVG teilvorgespanntes Glas

.....und schöne Wallner-Linien im Rissauslauf

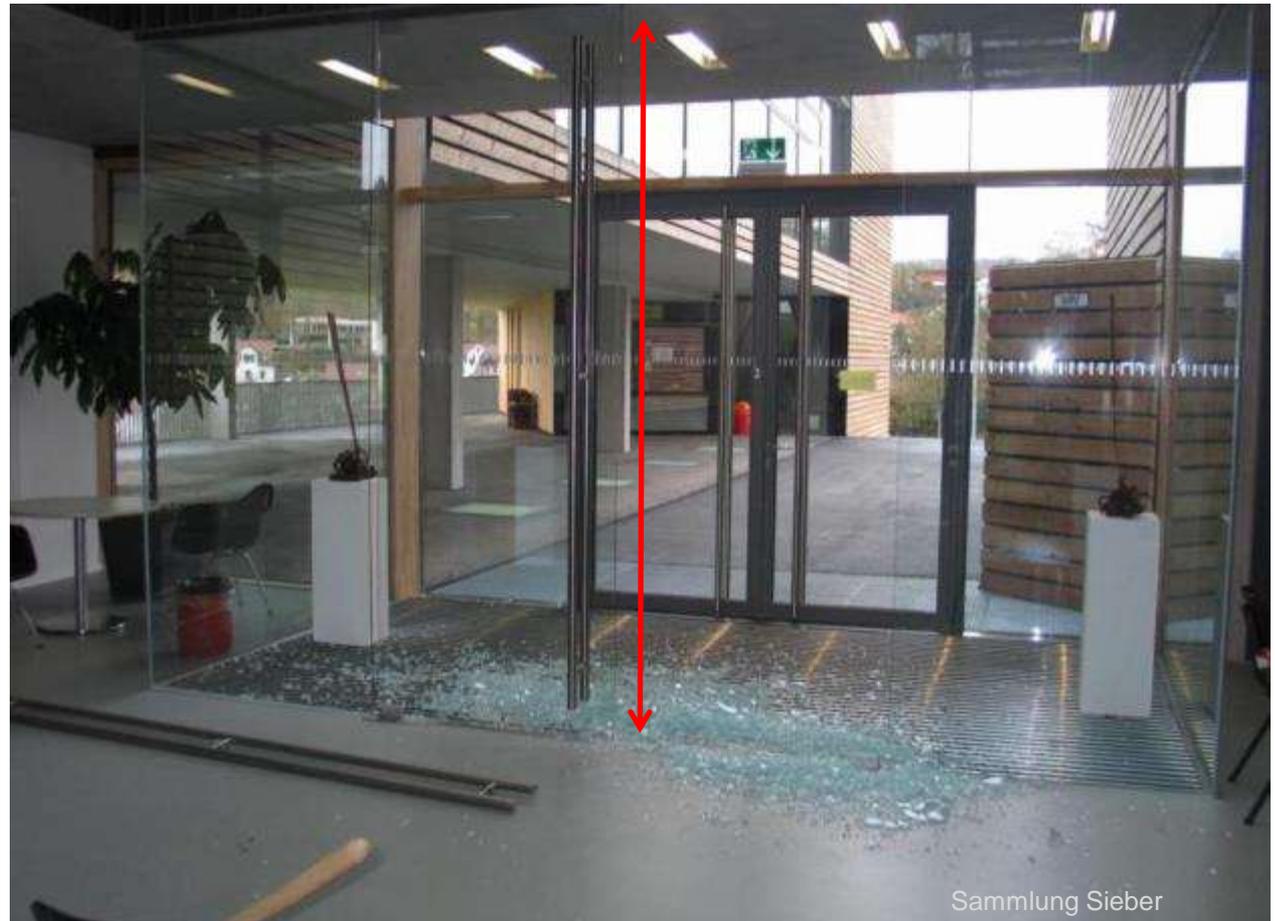
ESG Nickelsufideeinschluss

- Höhe der Türblätter 3000 mm
- Stärke 10 mm
- Gewicht pro Türblatt 75 Kilogramm
- Unfall mit Personenschaden

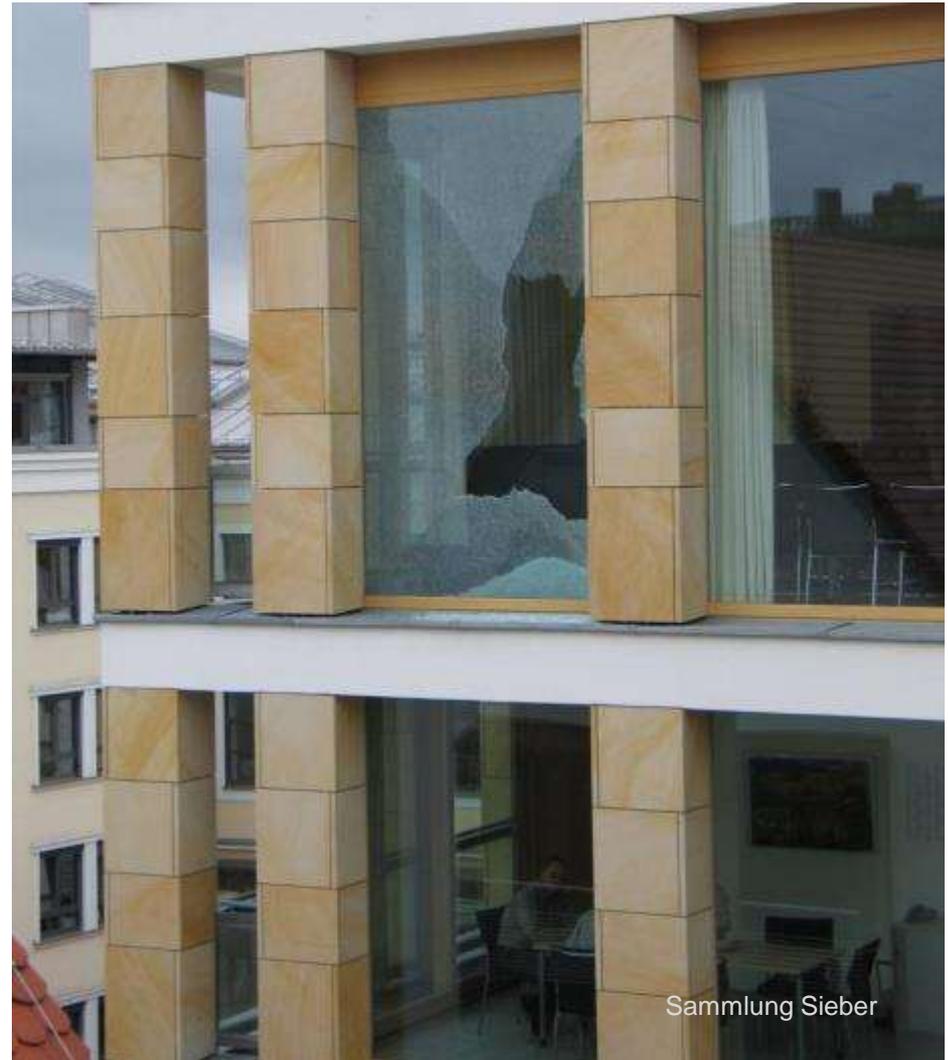
ESG Nickelsufideeinschluss

- Bruch im
4. Obergeschoss
- 8 mm ESG-Scheibe auf
Außenseite
- Eingang ins Rathaus
direkt unter der Scheibe

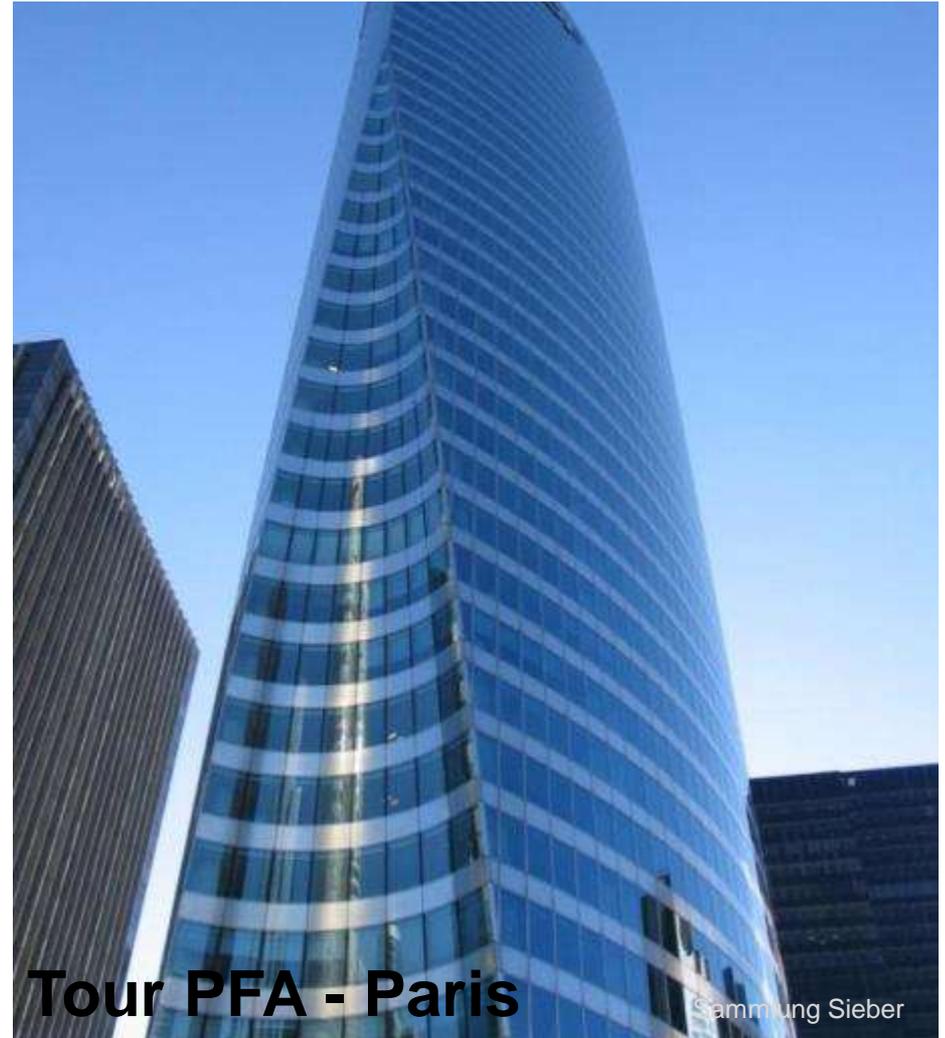
ESG Nickelsulfideinschluss

- Gebaut 1986
 - 2700 ESG-Scheiben
 - 226 Scheiben platzen
 - 1 Bruch auf 12 Scheiben
-
- 2007 Heißlagerungstest wird in Deutschland verpflichtend eingeführt
 - Restrisiko bleibt
 - Es wird über ein ESG-Verbot nachgedacht

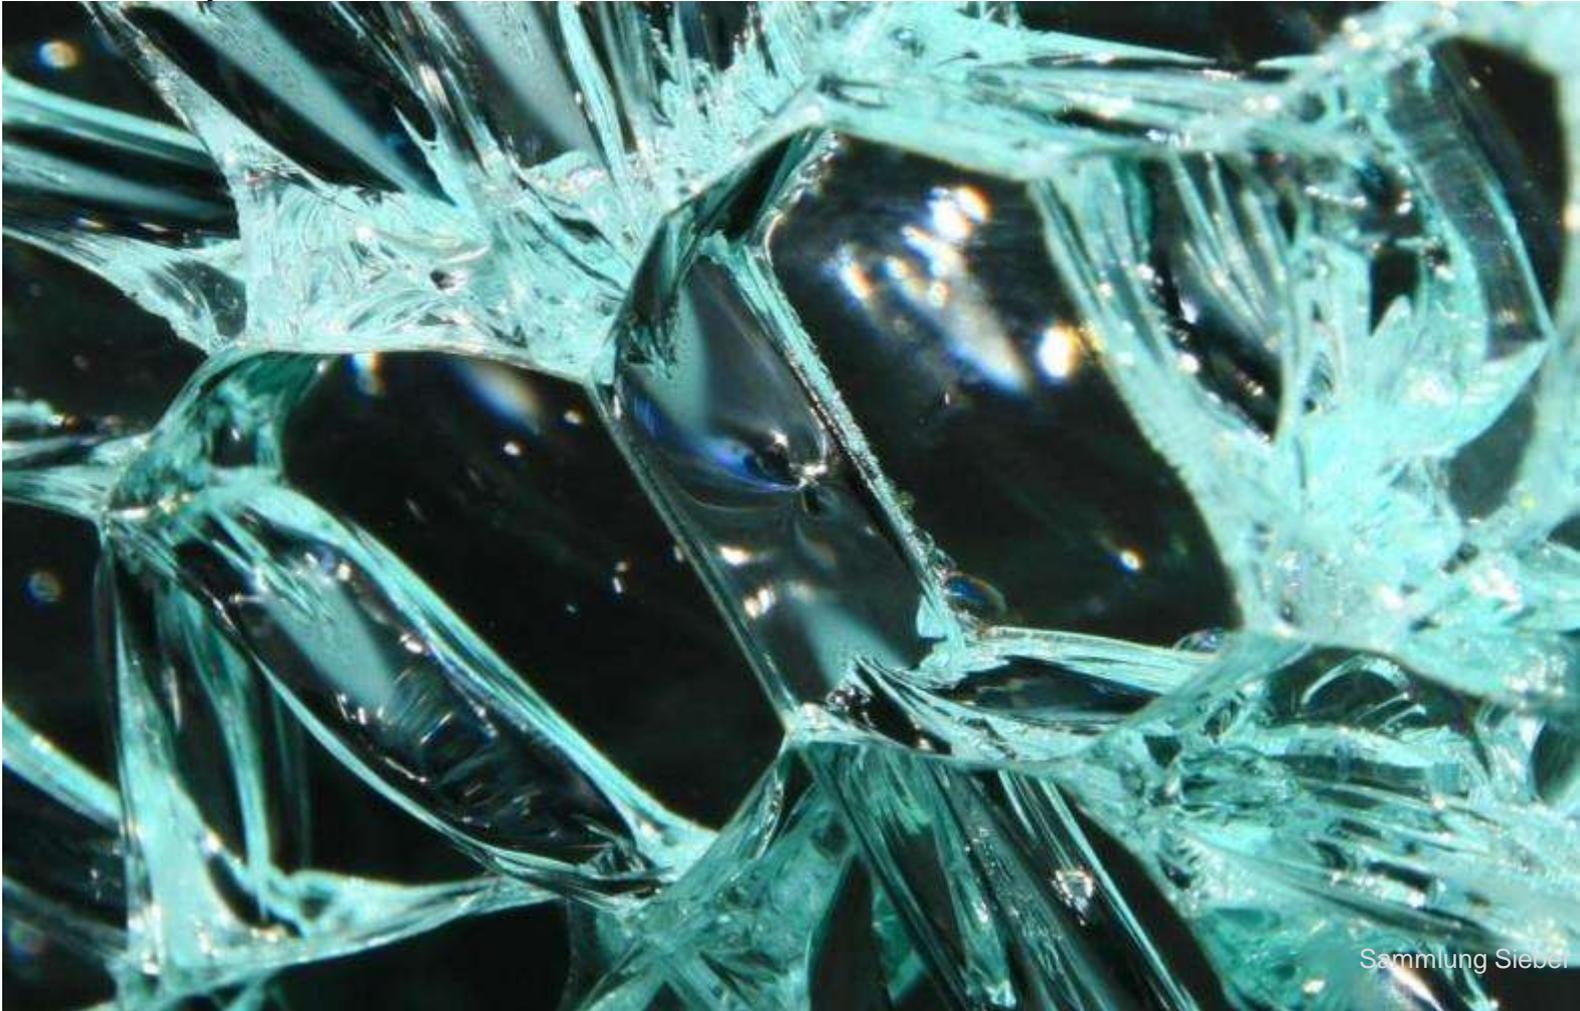
ESG Nickelsulfideeinschluss

- im Bruchzentrum Schmetterlingsform, 2-teilig oder 4-teilig
- kleiner Punkt in der Bruchmitte erkennbar
- Riss-Netz-Struktur auf diesen Punkt zulaufend
- Größe des Nickelsulfideinschluss ca. 0,1 mm

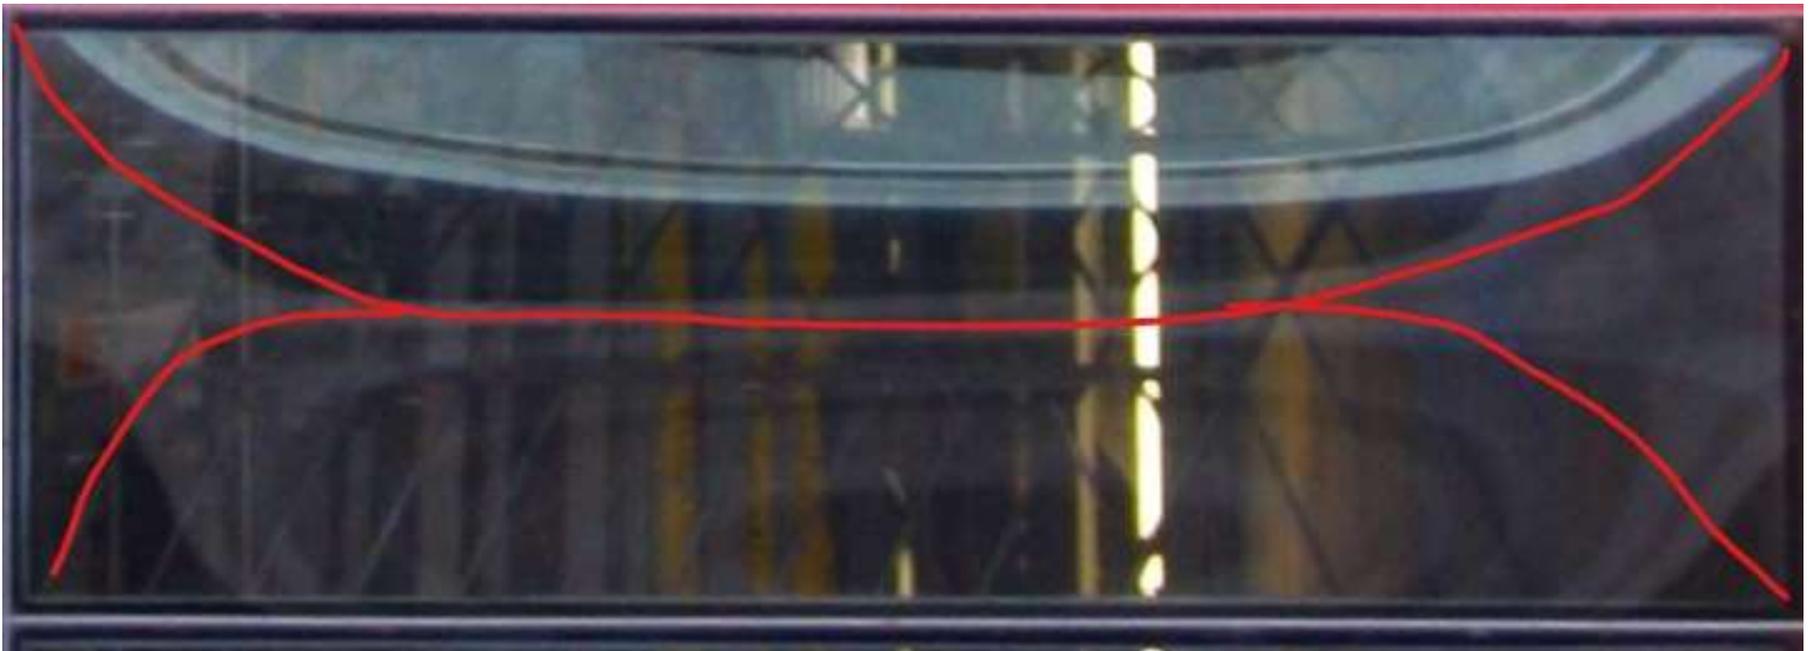
Flächendrucksprung

- Rissbeginn in der Mitte, ungefähr im Winkel von 45° zu den Ecken auslaufend
- Parallel zur längeren Kante verlaufend
- Bei Unterdruck im SZR, Muscheln außenseitig
- Bei Überdruck im SZR, Muscheln im SZR
- Häufig in der Winterjahreshälfte vorkommend (Hochdruckwetterlage, bei gleichzeitiger Kälte)

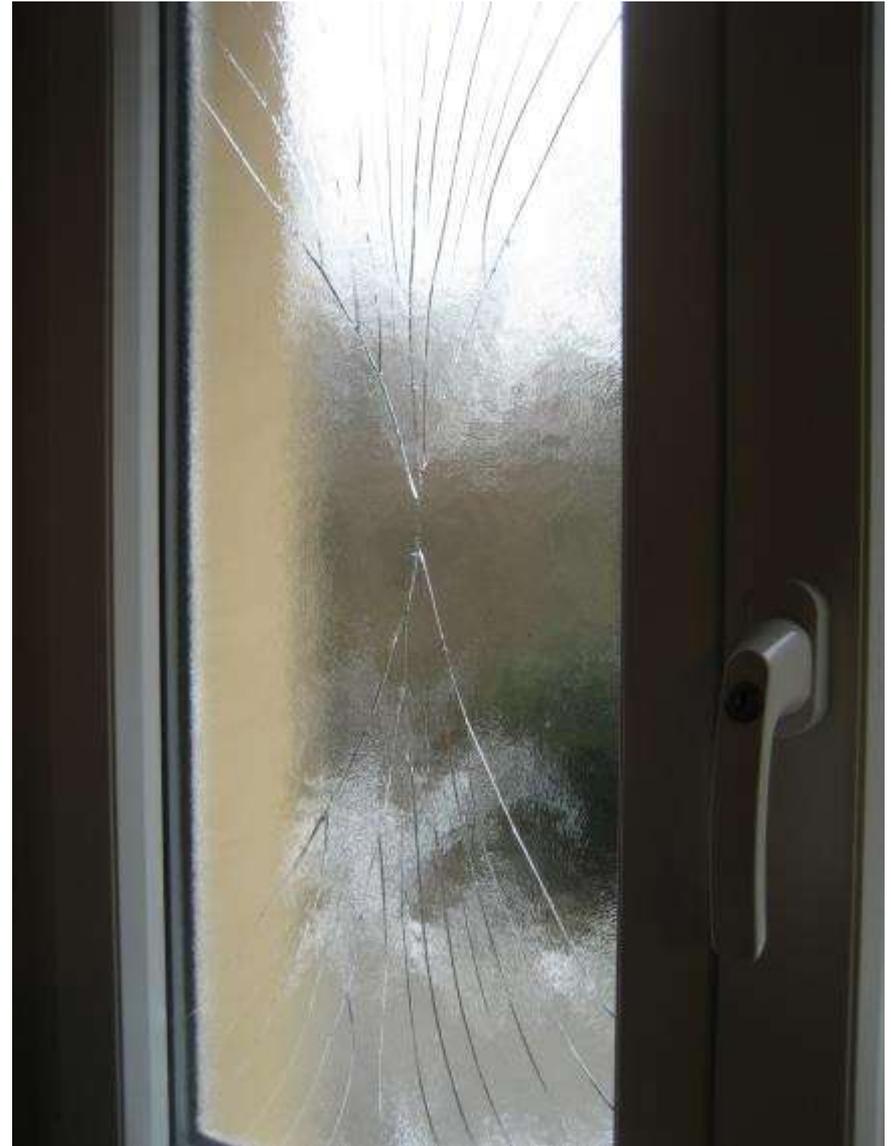
Flächendrucksprung

Handtuchformat

Seitenverhältnis 1:5

Regel:
je stärker die Belastung, desto
kürzer der Anriss

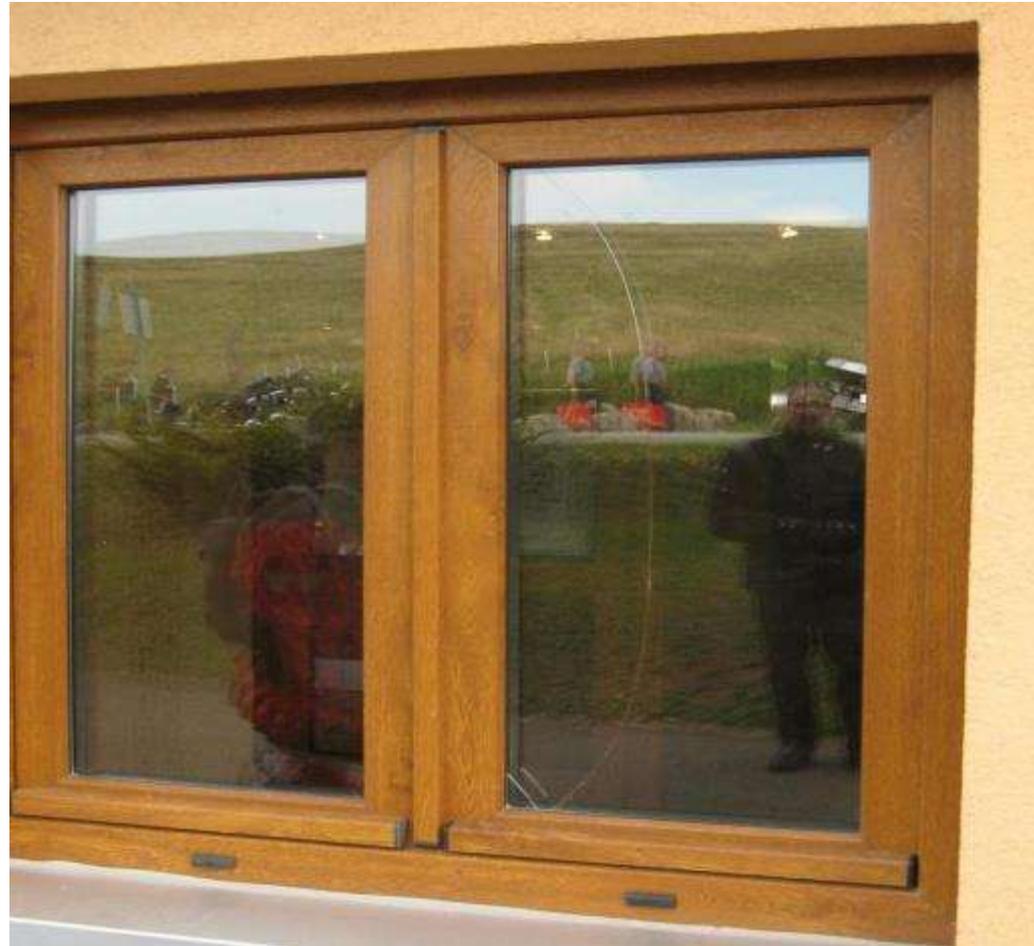
Flächendrucksprung

- Rissbeginn in der Mitte, ungefähr im Winkel von 45° zu den Ecken auslaufend

Fenstermontage auf dem Grand Ballon
1.400 Metern Meereshöhe

Regel:
bei geringerer Belastung entsteht ein einzelner Riss, parallel zur langen Glaskante verlaufend und ca. unter 45° in die Ecken eintauchend

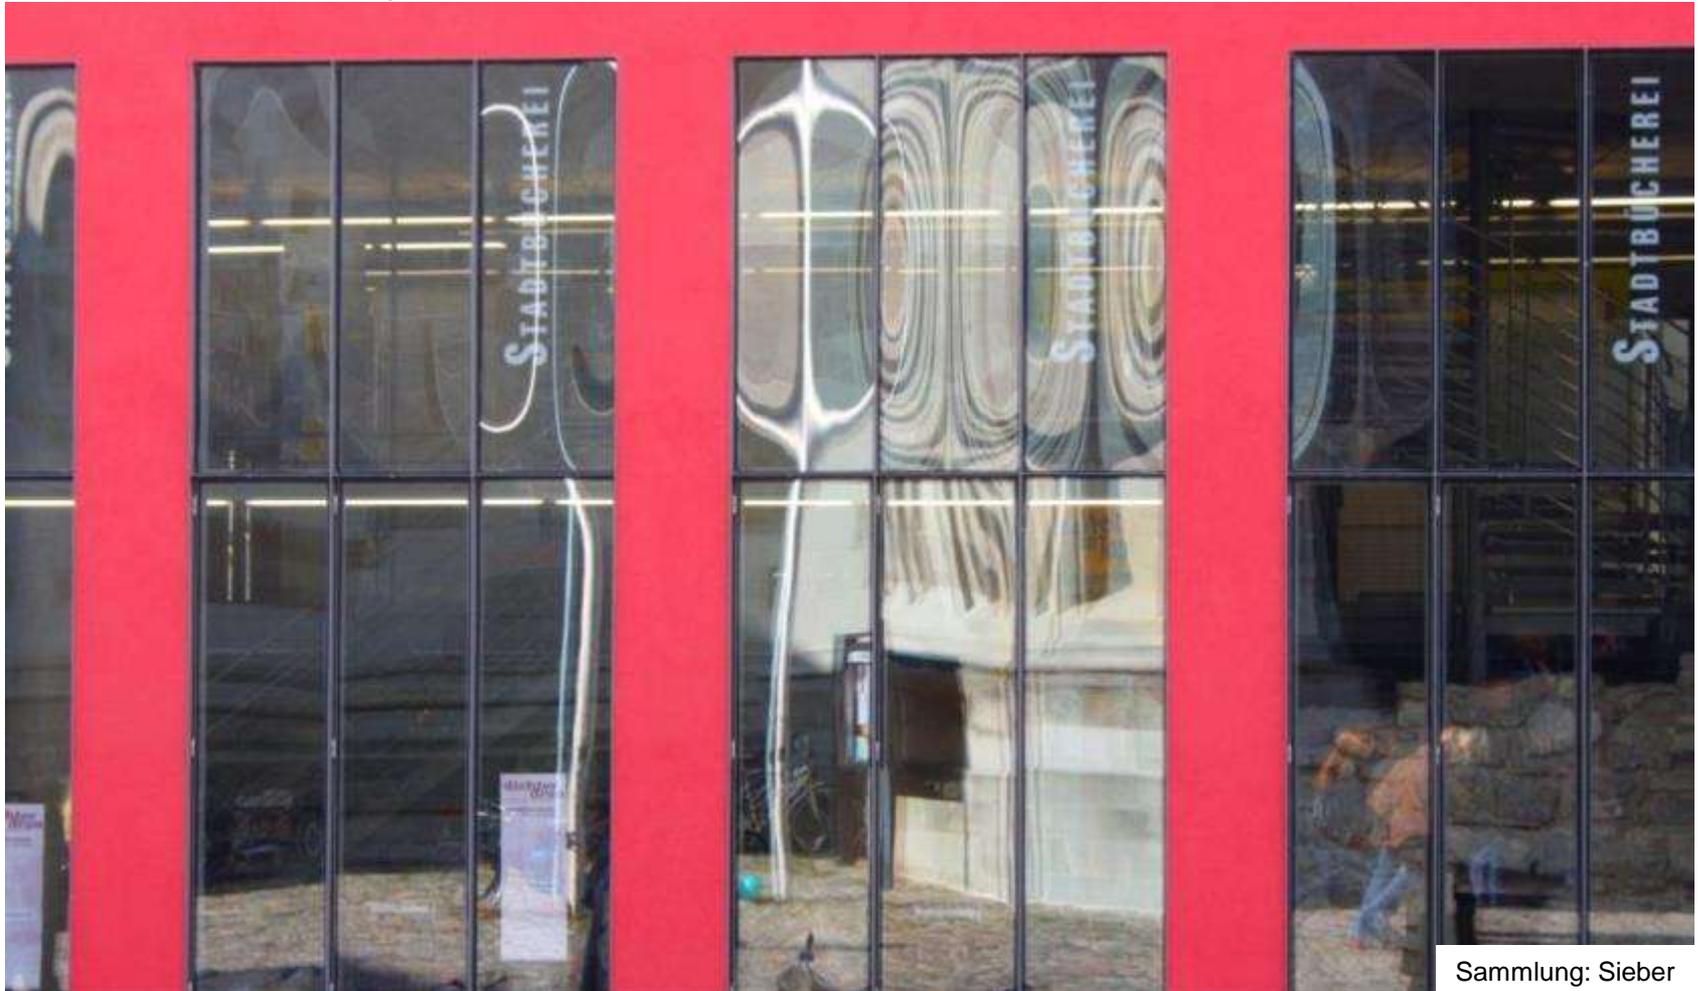
Flächendrucksprung

Isoliergläser im Handtuchformat sind –aufgrund der Unterschiedlichen Durchbiegung der Glaskanten- besonders gefährdet
