Das komplette „Spektrum“ an Glasbrüchen

Themen

Teil I

Teil II

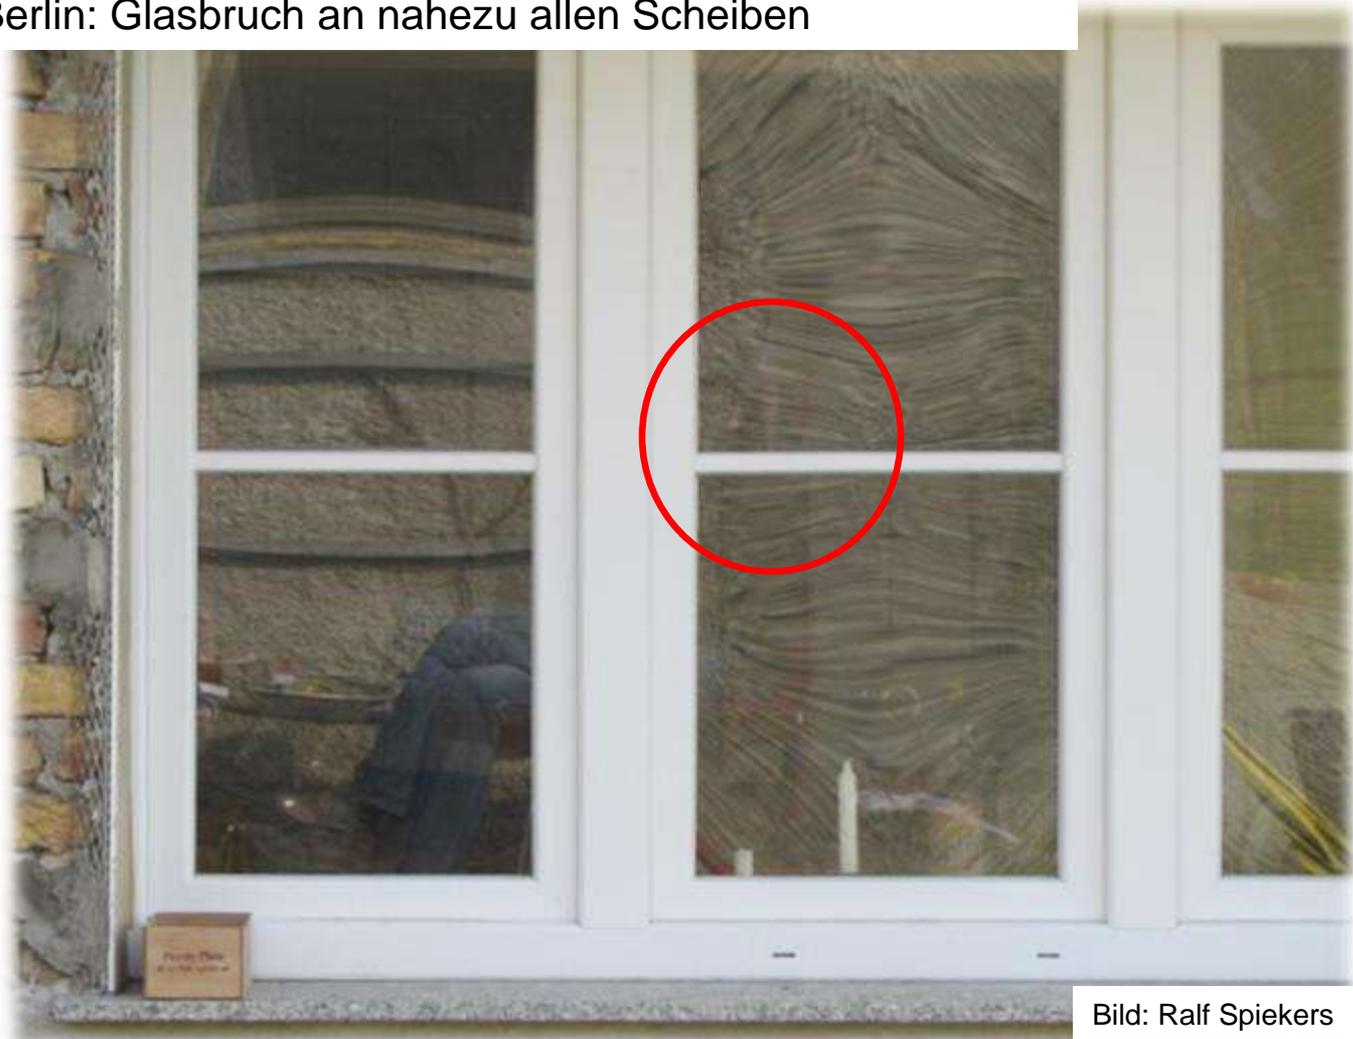
Flächendrucksprung

Baustelle Berlin: Glasbruch an nahezu allen Scheiben

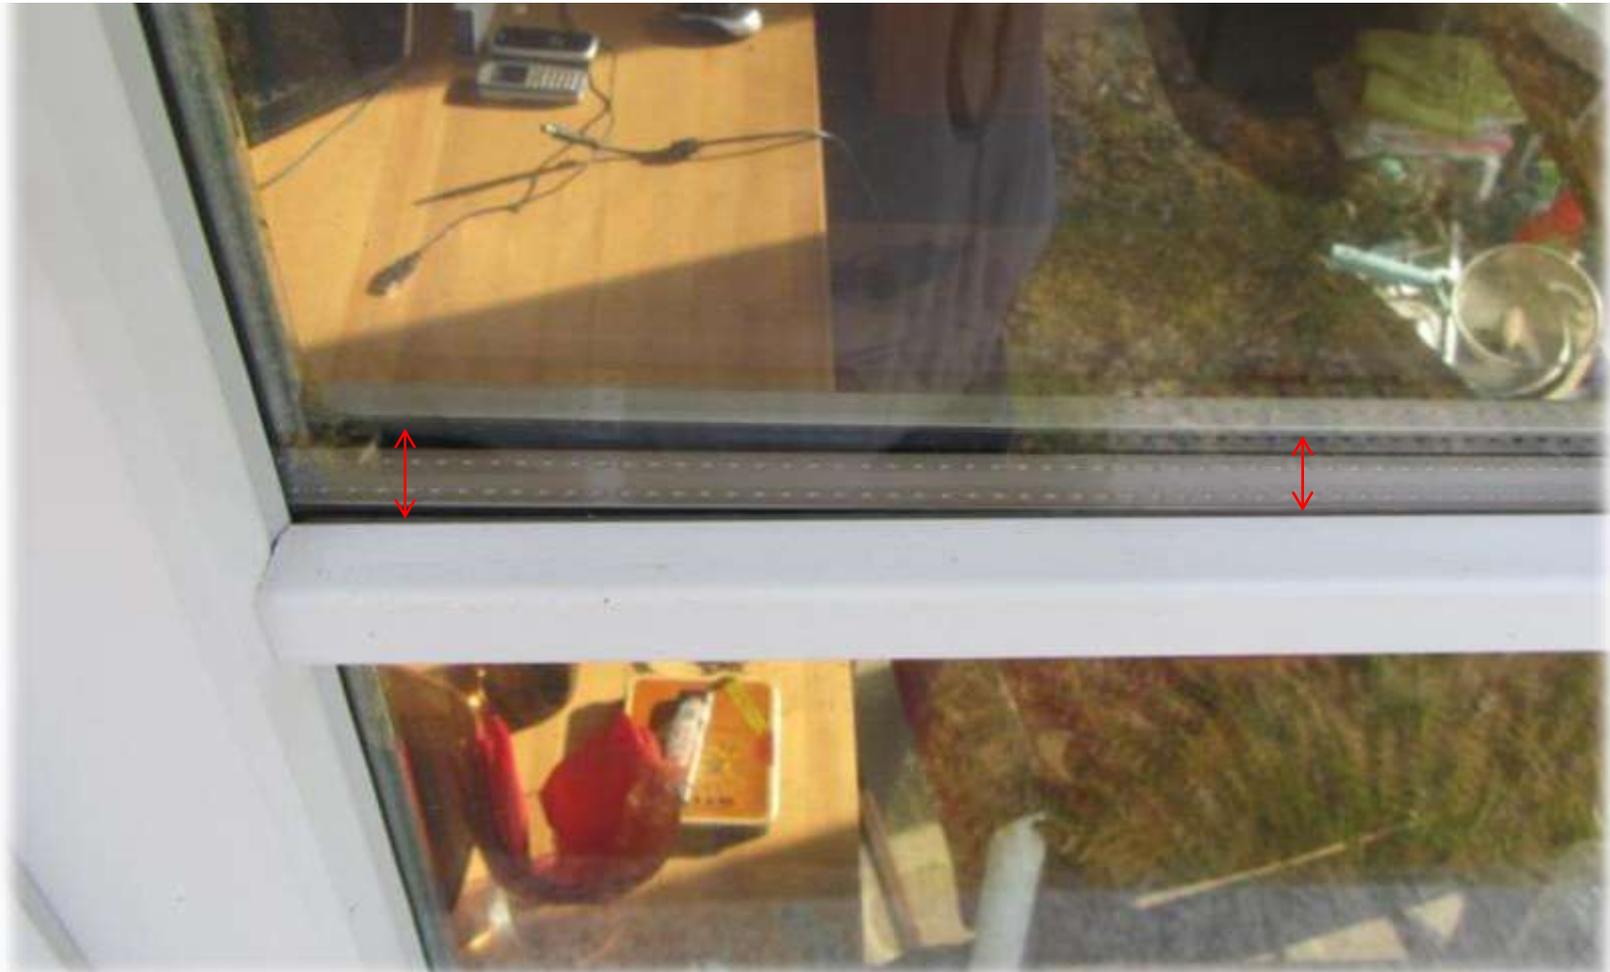
Flächendrucksprung

Baustelle Berlin: Glasbruch an nahezu allen Scheiben

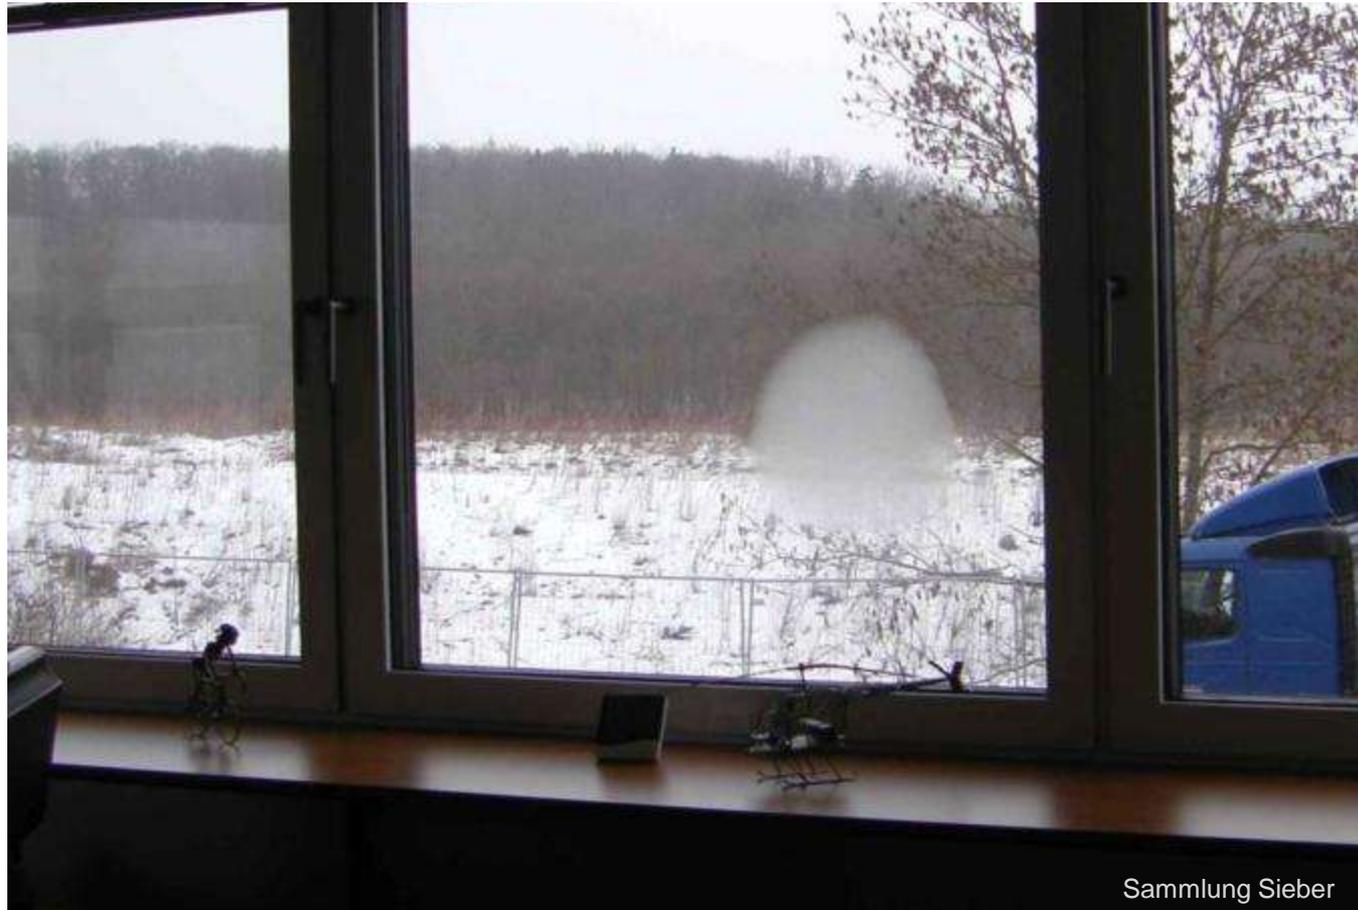
Flächendruck und Kondensat

Eine starke Verringerung des SZR führt zu Reduzierung der Wärmedämmung in der Scheibenmitte und zu punktuellem Kondensat

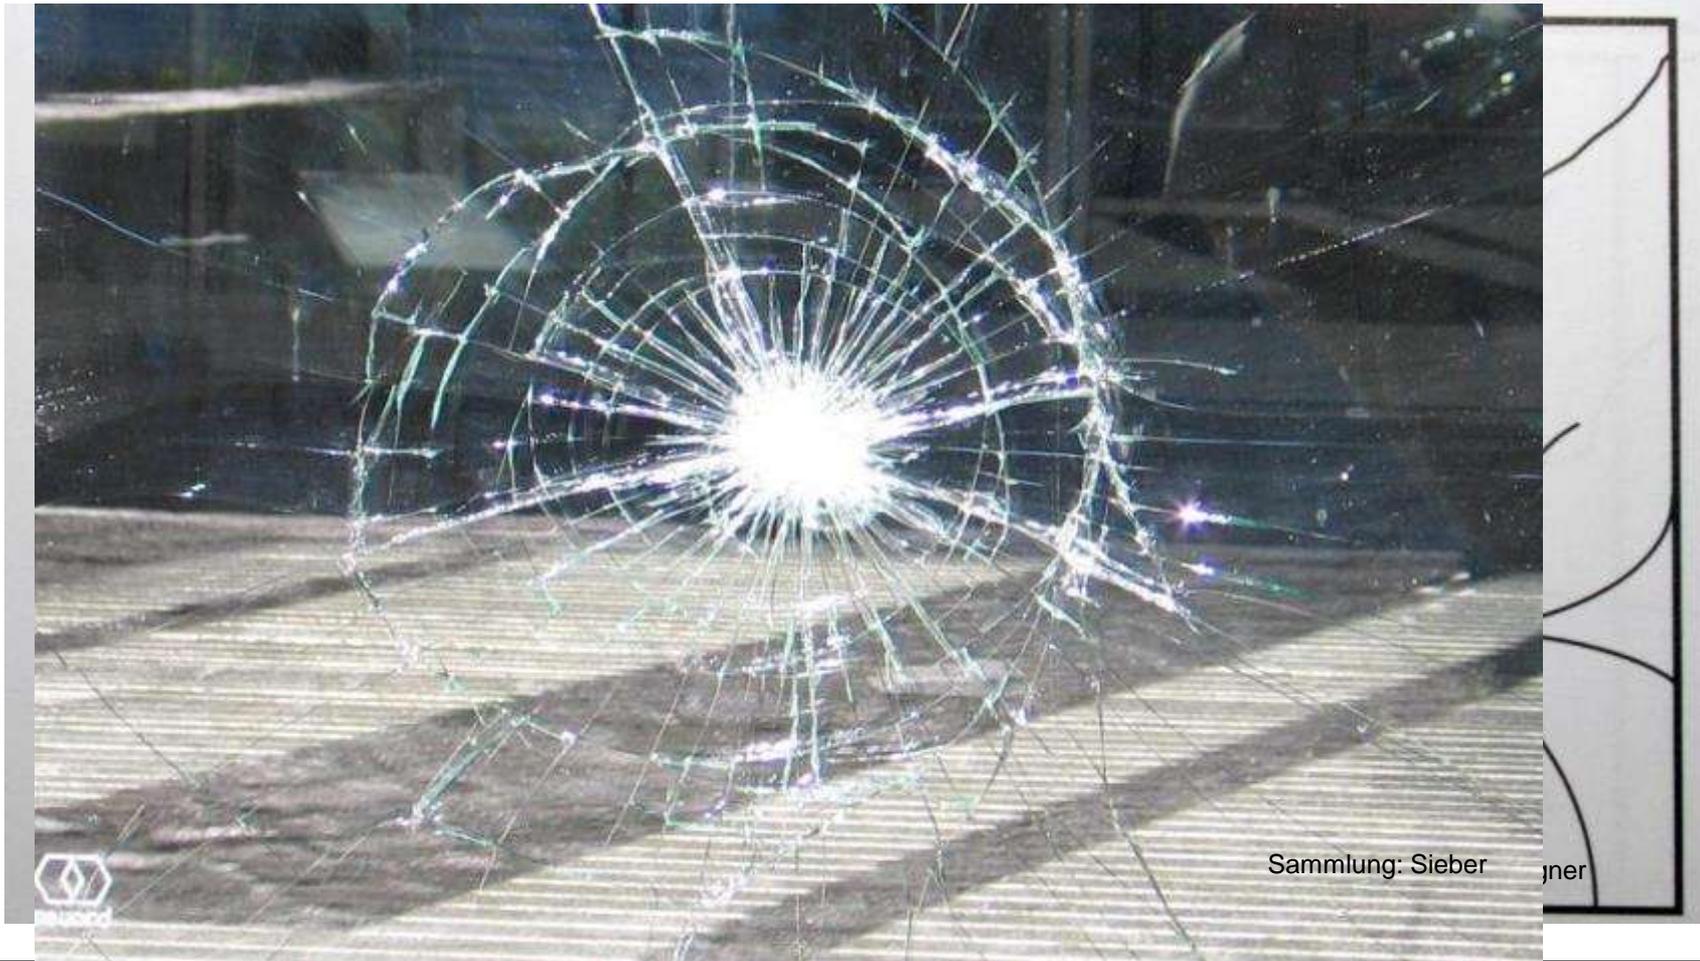
Steinwurfbruch

Grobes Spinnennetz. Art der Kreise gibt Auskunft über Wucht des Aufpralls

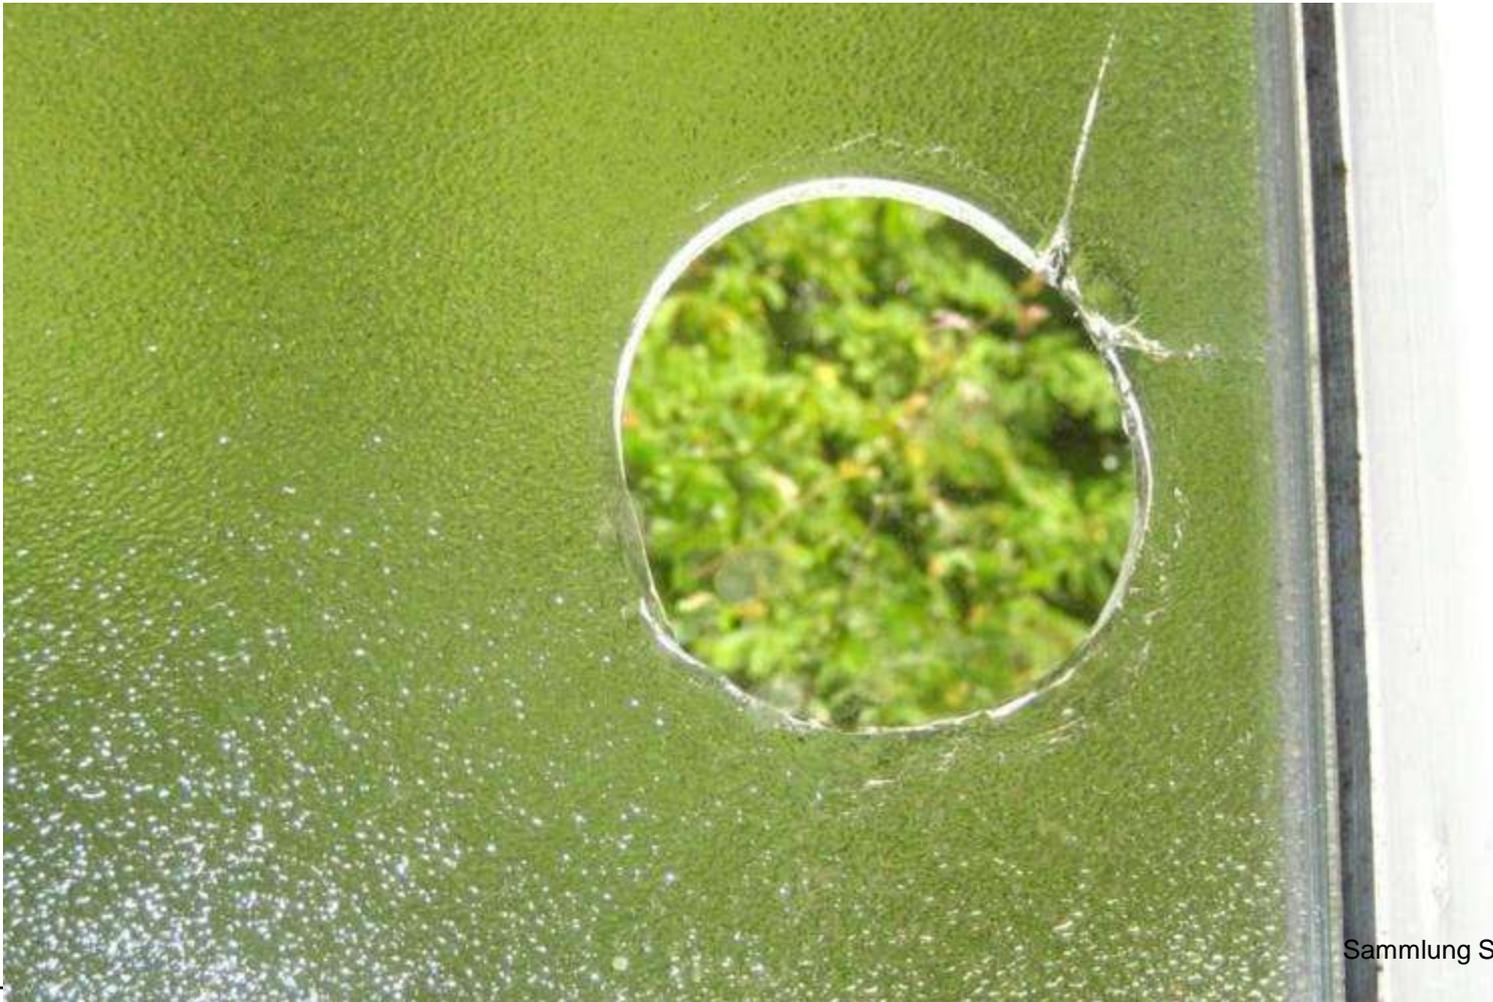
Grobes Spinnennetz. Art der Kreise gibt Auskunft über Wucht des Aufpralls.
Je stärker der Schlag, desto perfekter die Ringe

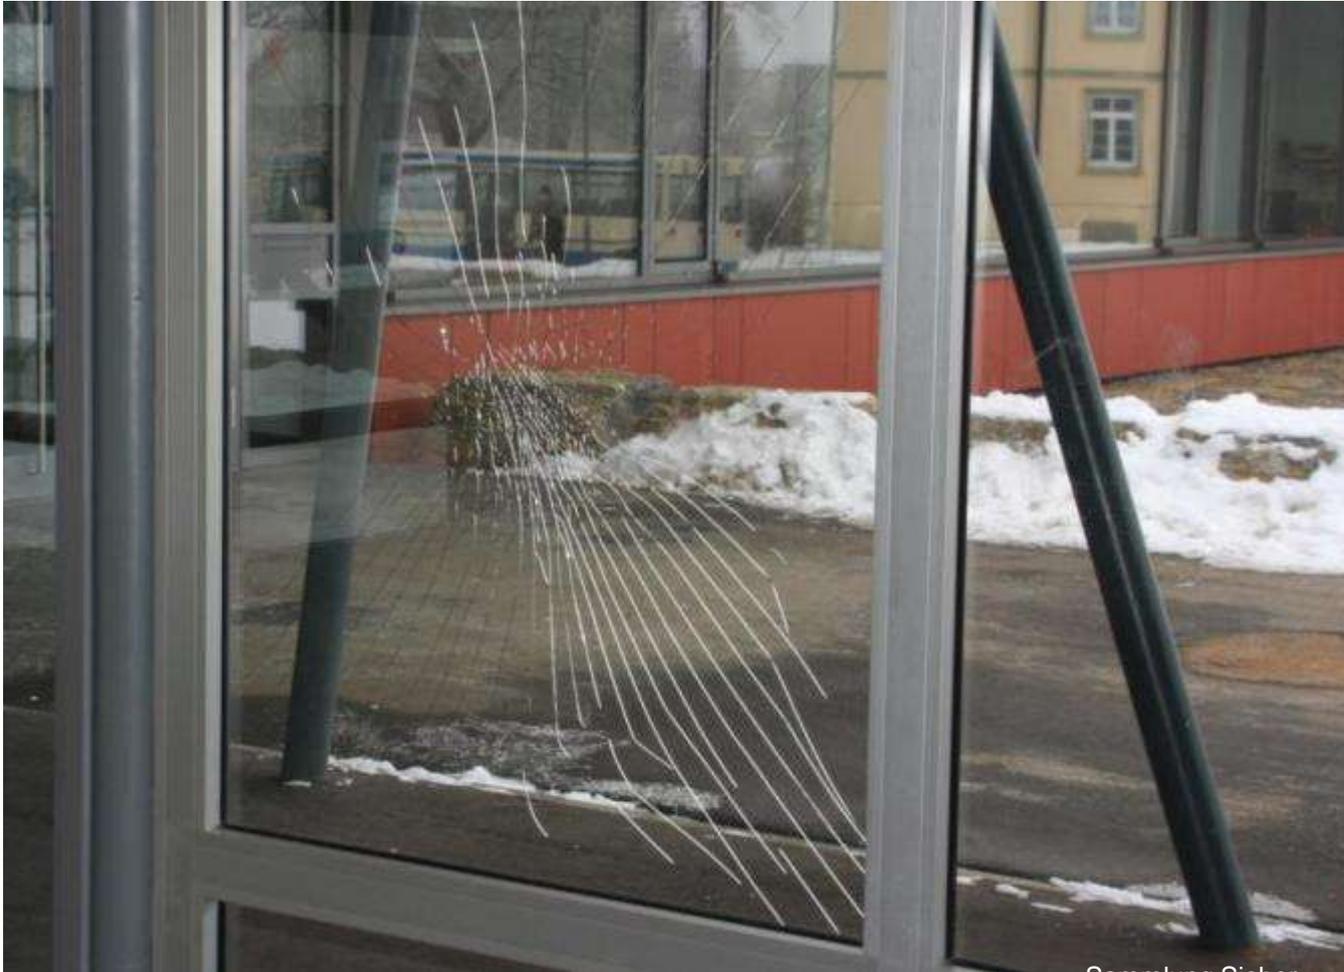
Mechanische Brüche

Barbelé-Risse im VSG

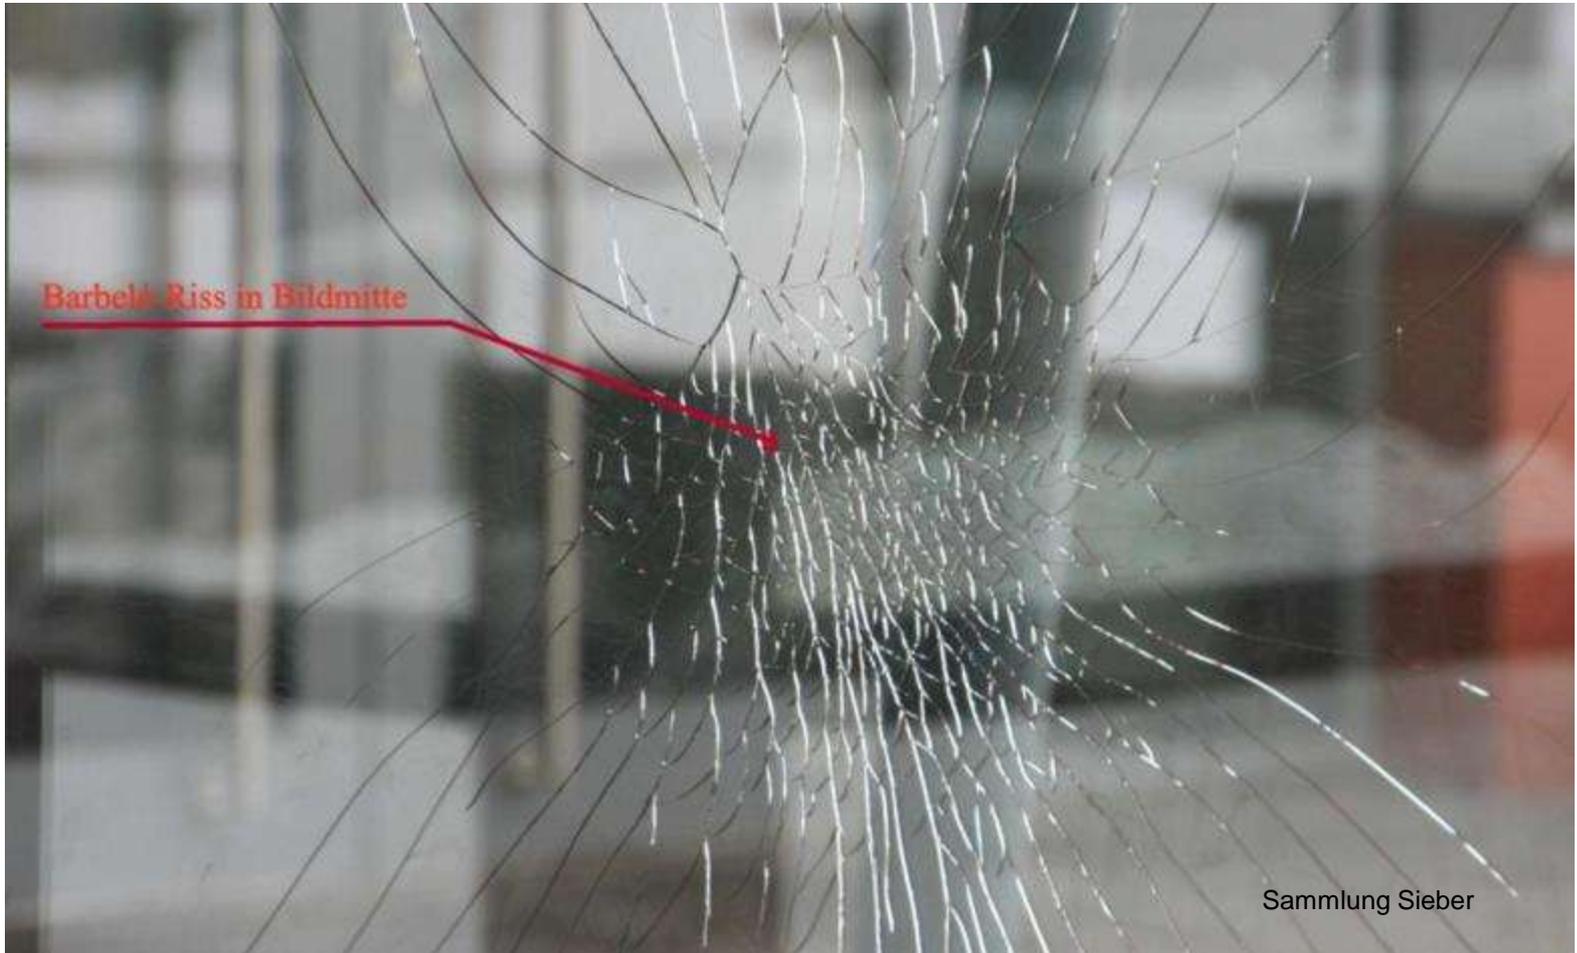
Mechanische Brüche

Barbelé-Risse im VSG

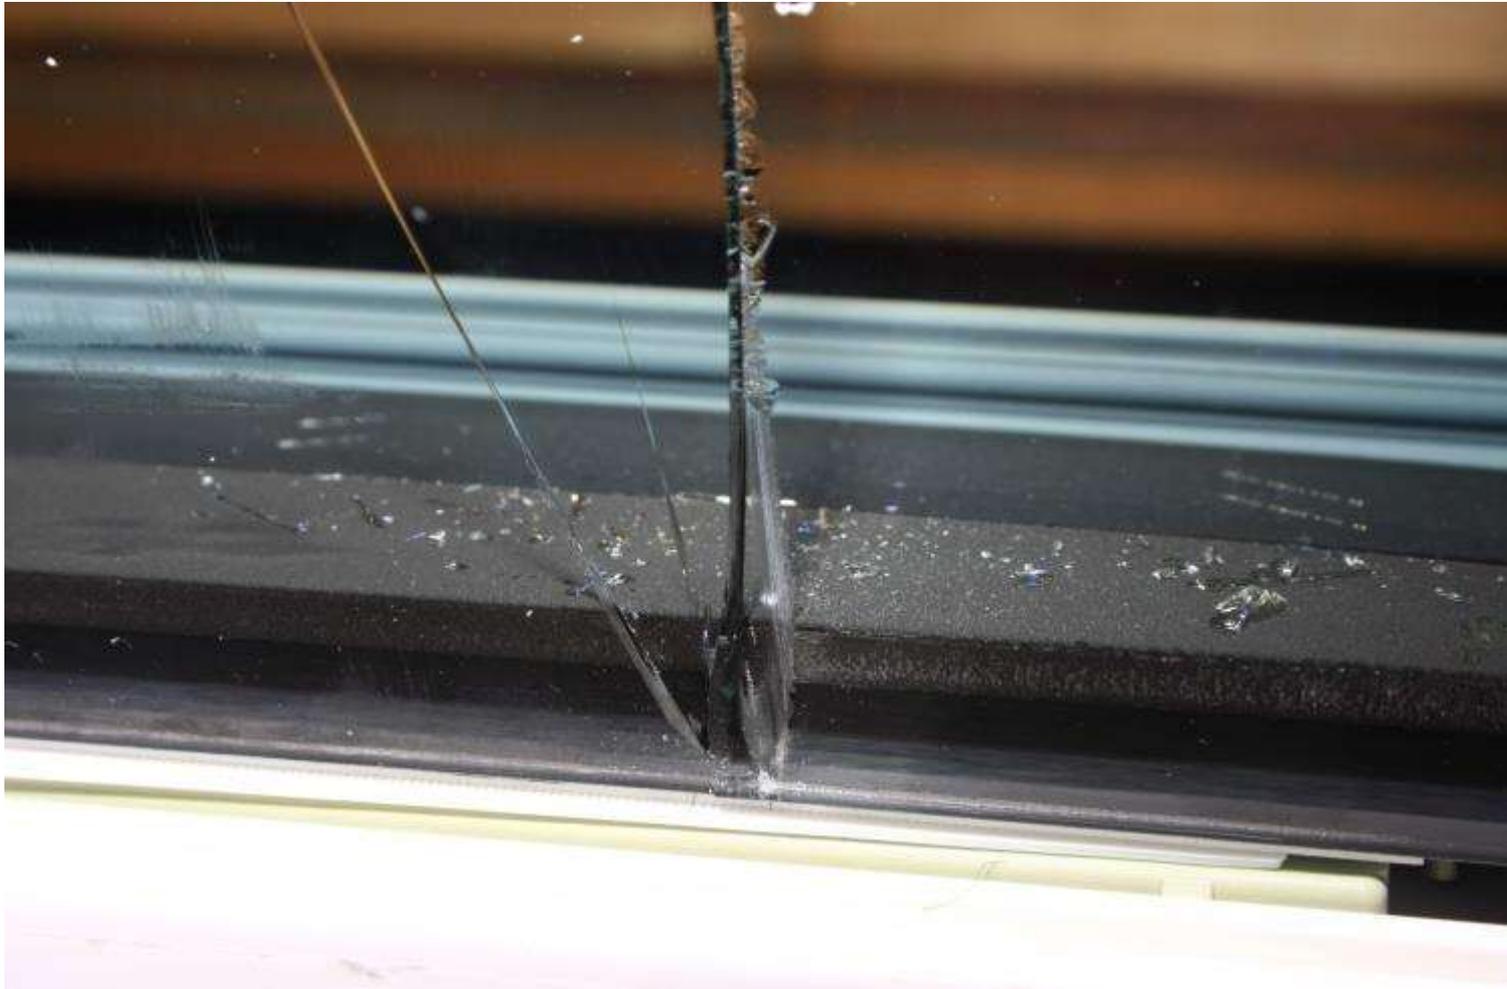
Mechanische Brüche

Kantendruckbruch

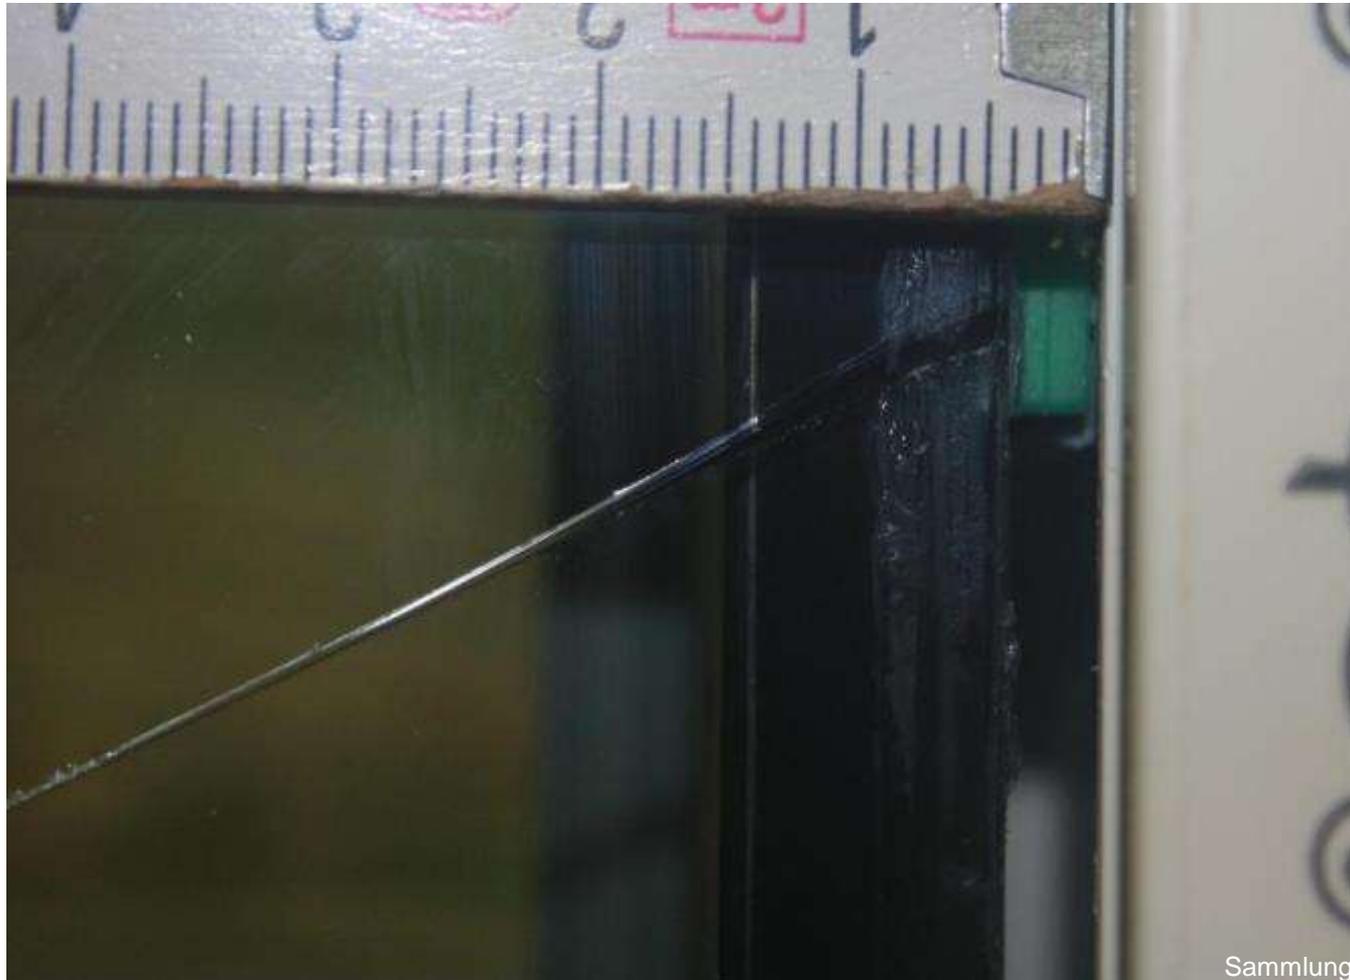
Mechanische Brüche

Kantendruckbruch

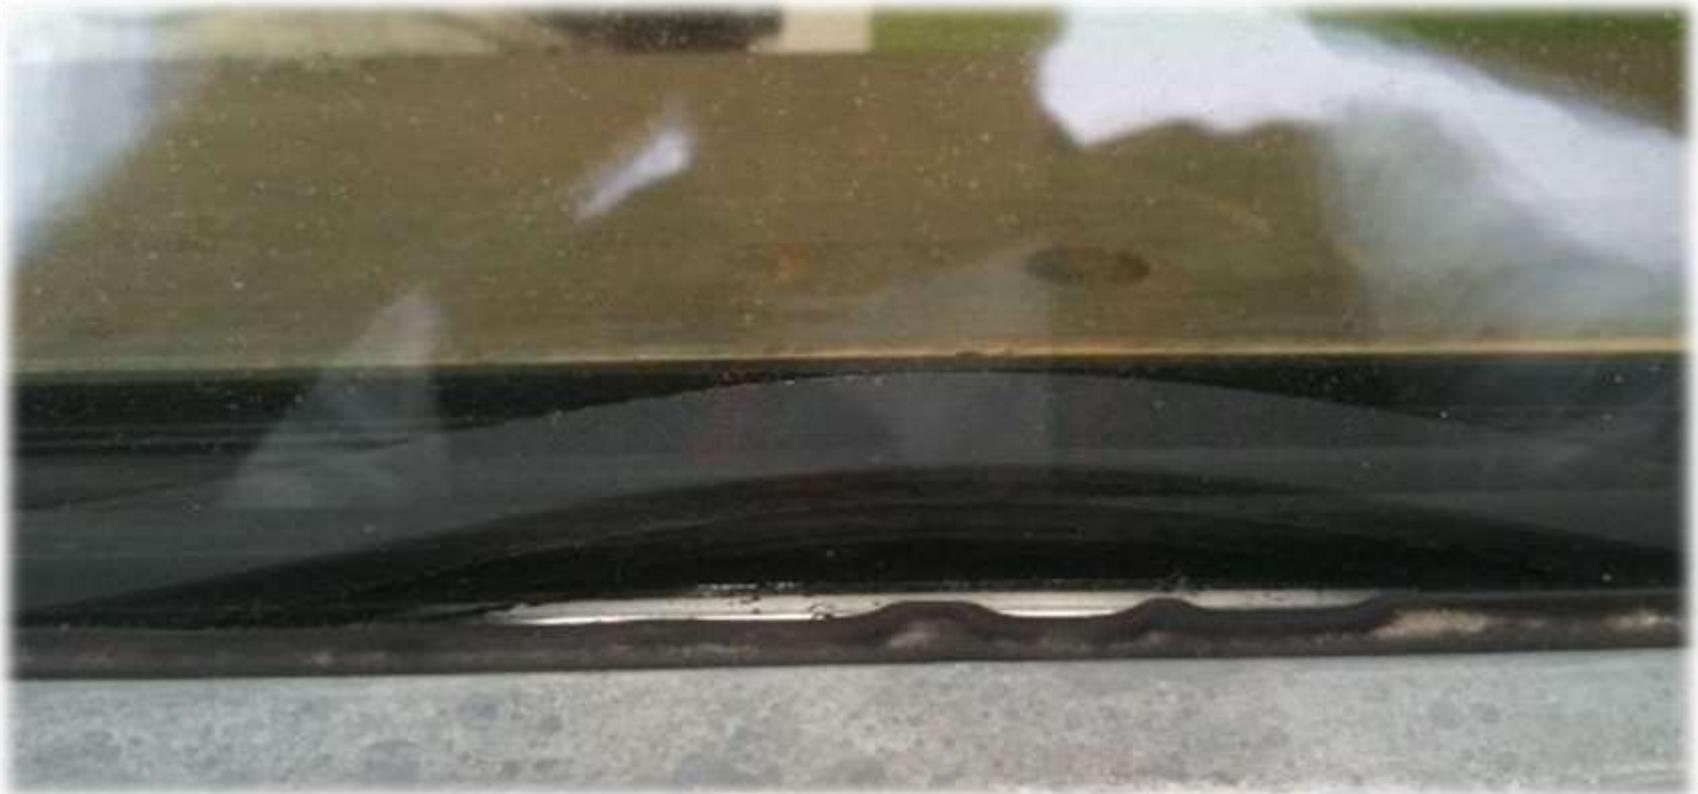
Chemische Schäden

- Aktueller Fall:** neues Randverbund-Material, 9 Monate nach Montage
- Pfosten-Riegel-Konstruktion
 - Südseite

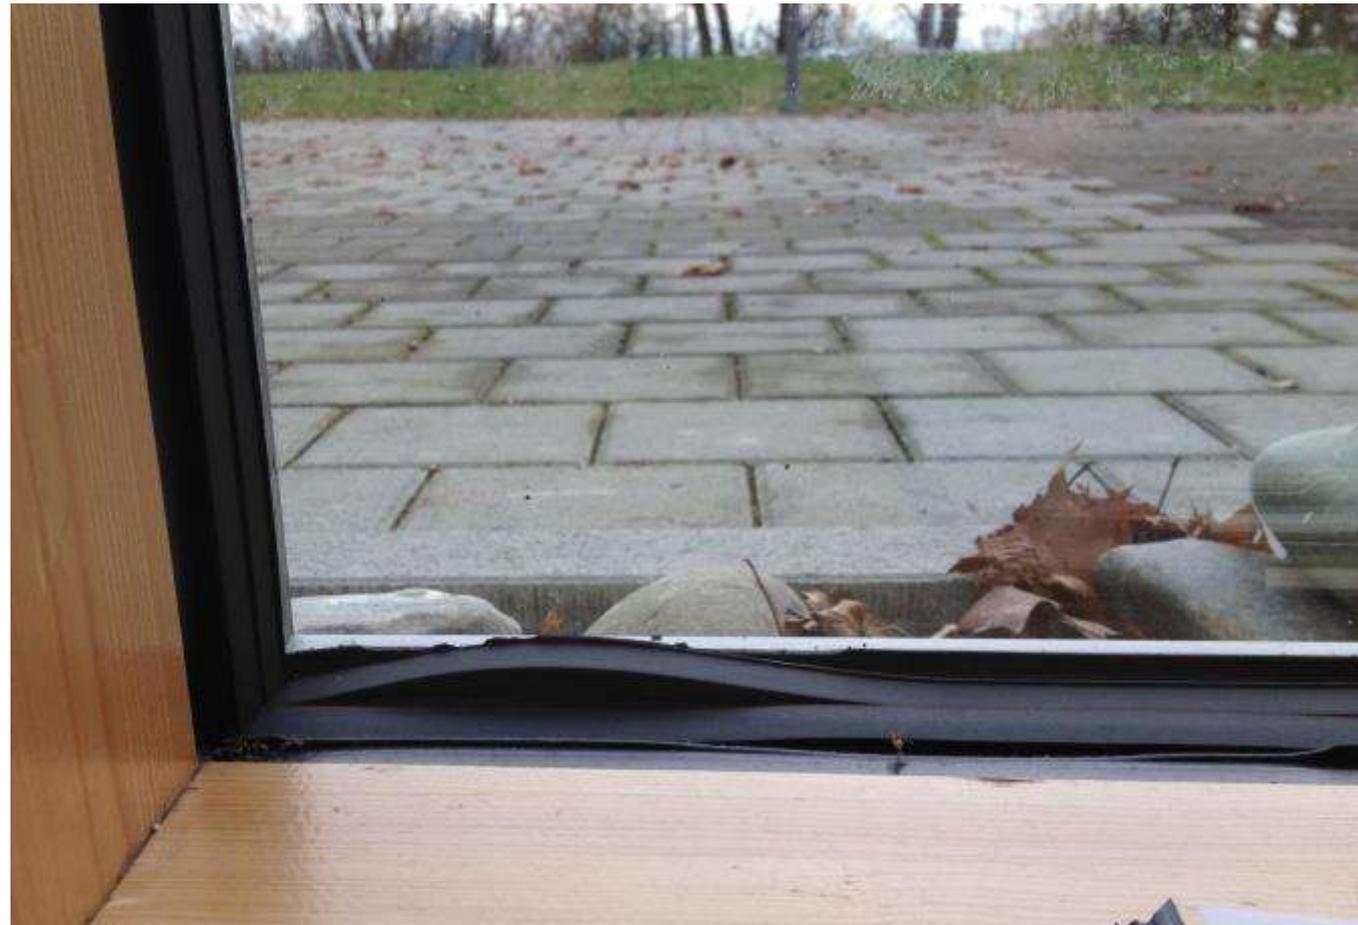
Chemische Schäden

Aktueller Fall: neues Randverbund-Material, erster Sommer nach Montage

- Pfosten-Riegel-Konstruktion
- Südseite
- Konvexe Verformung der Scheibe
- Druck durch Klotzholz?

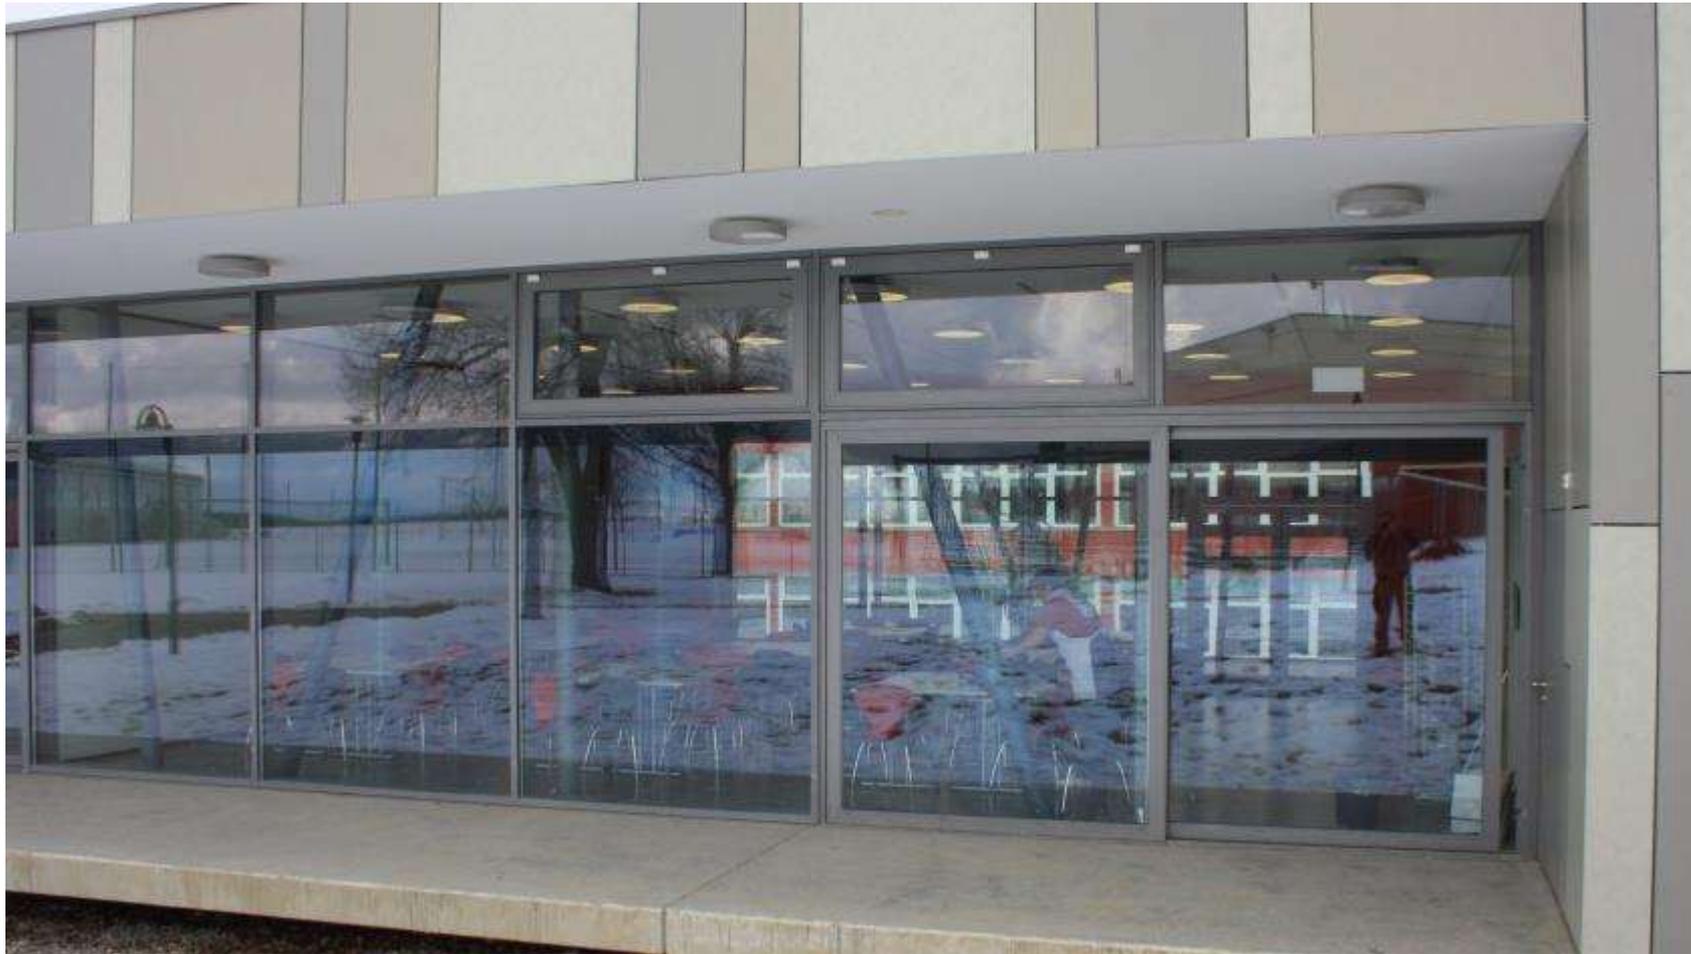
Chemische Schäden

Fenster mit Jalousien im SZR

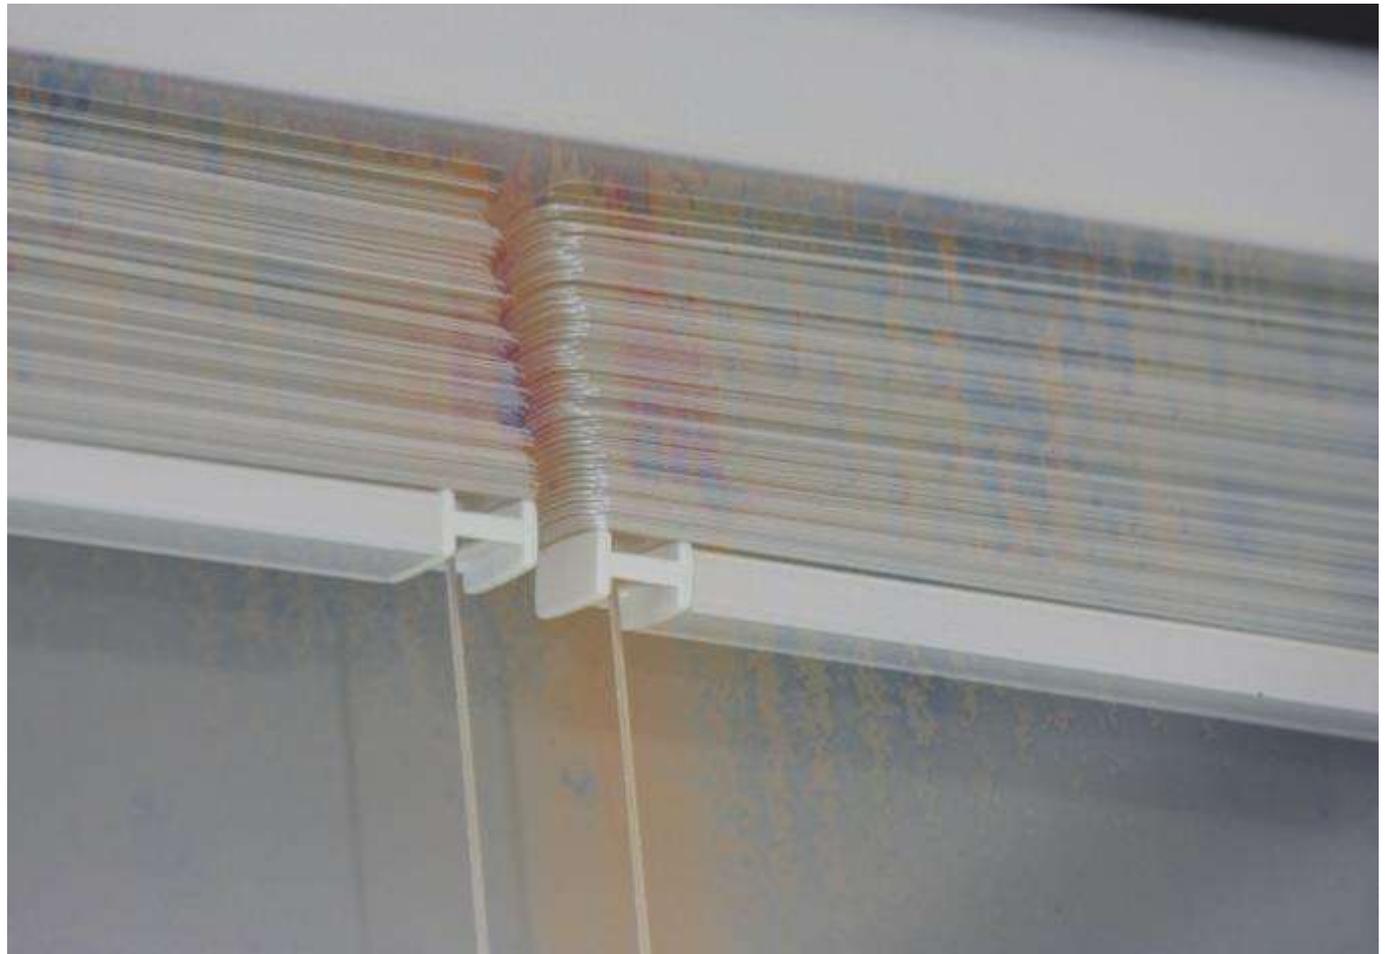
Chemische Schäden

Fenster mit Jalousien im SZR

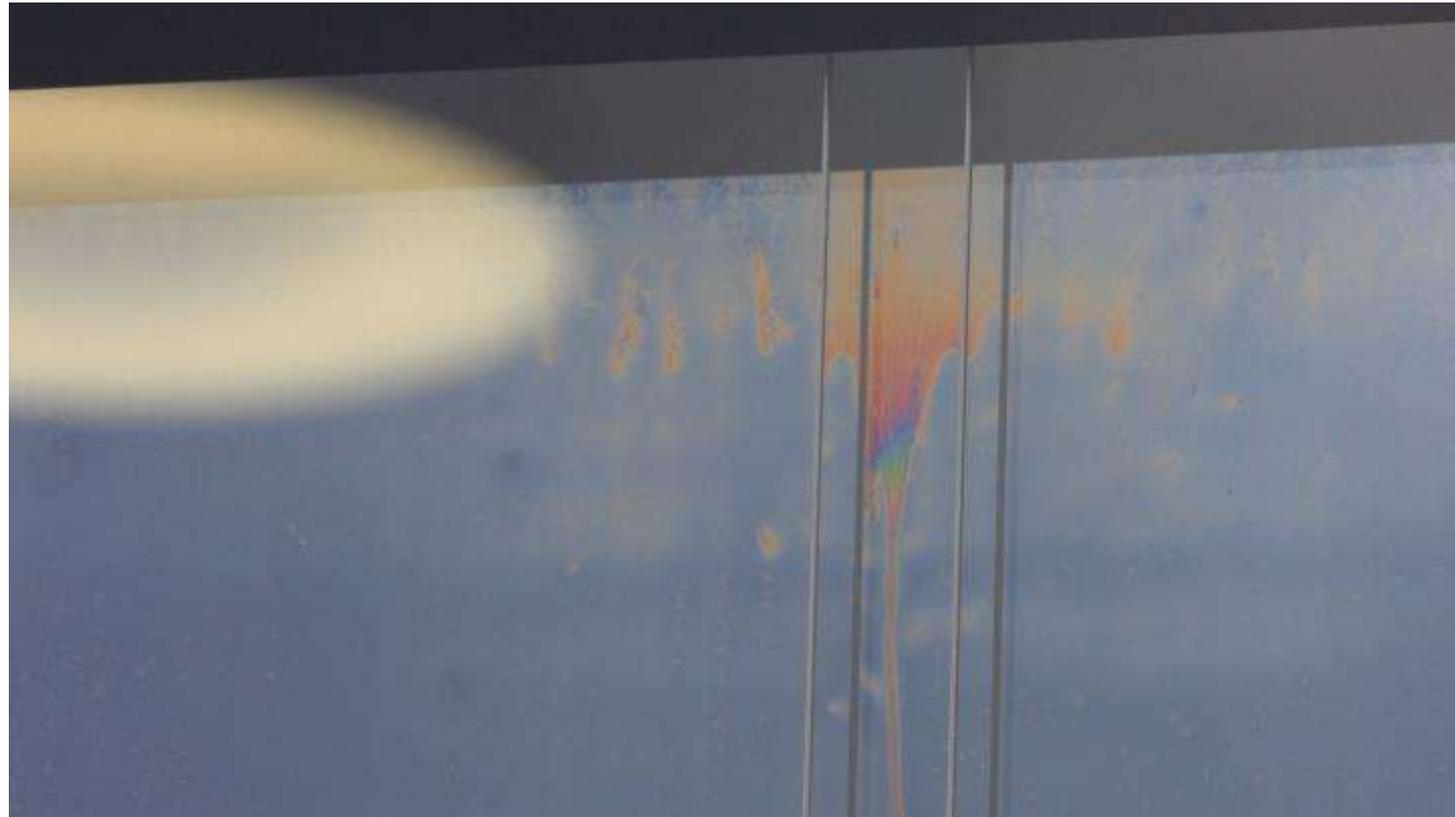
Chemische Schäden

Fenster mit Jalousien im SZR

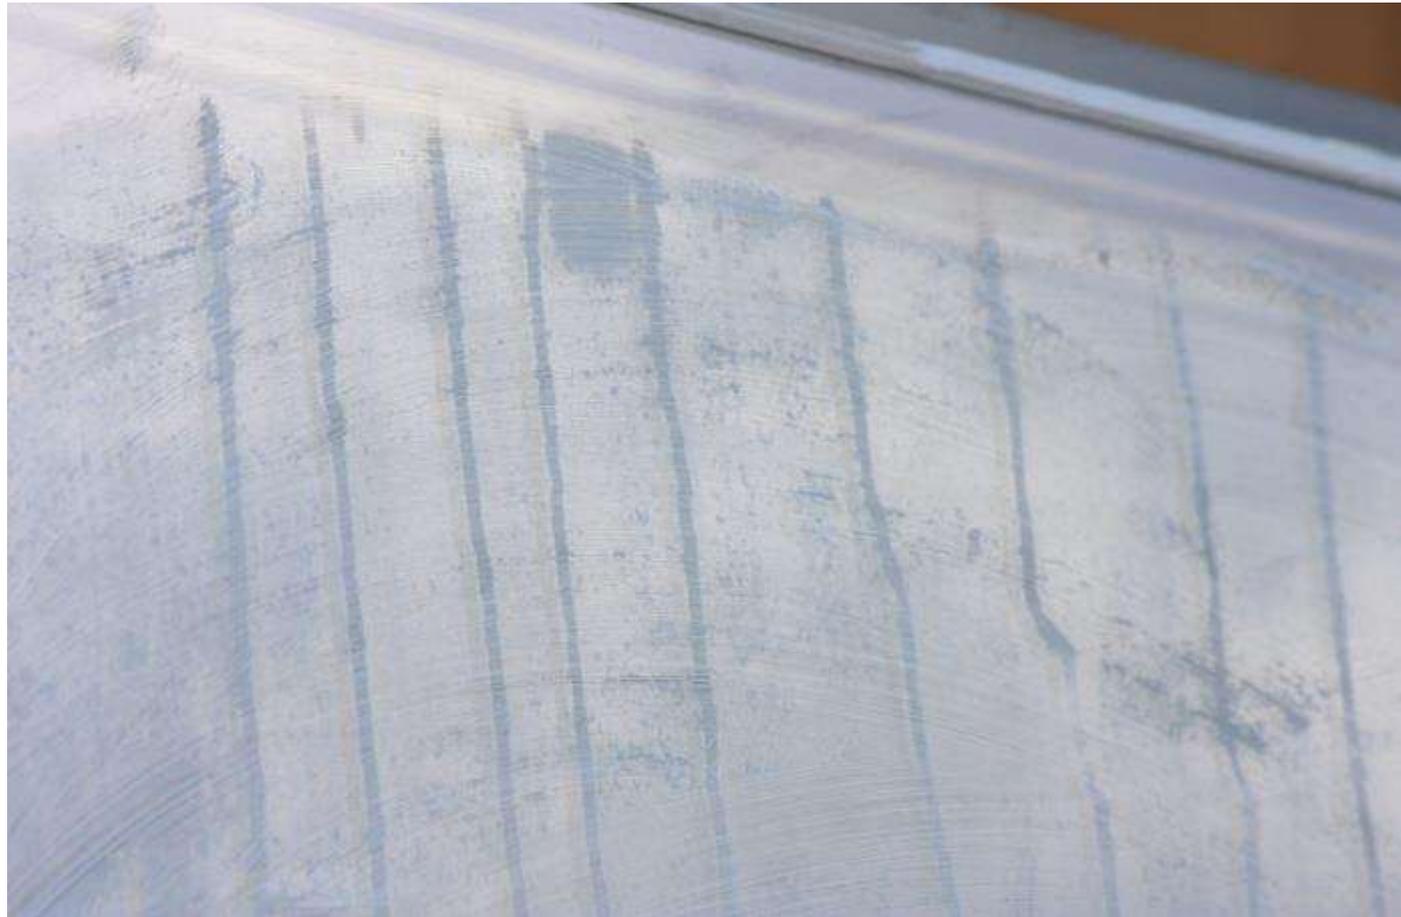
Chemische Schäden

Sichtbar machen mit Politur. Im Bereich der Verätzung hat die Scheibe eine andere Benetzbarkeit.
