Das komplette „Spektrum“ an Glasbrüchen

Themen

Teil I

Teil II

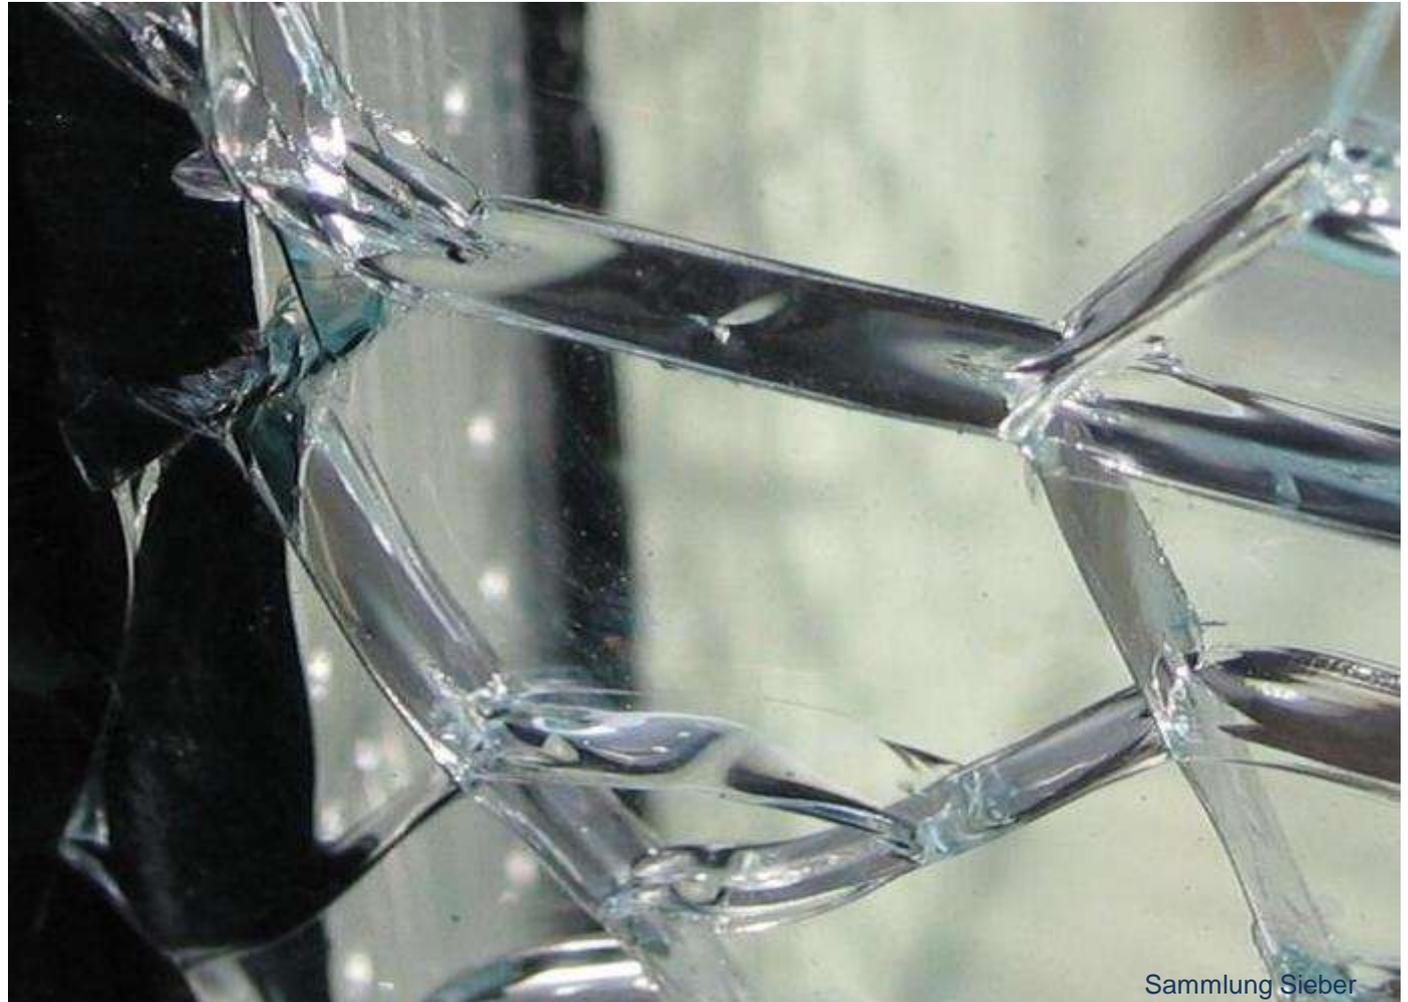
ESG Nickelsulfideeinschluss

Erkennungsmerkmale am Bruchbild

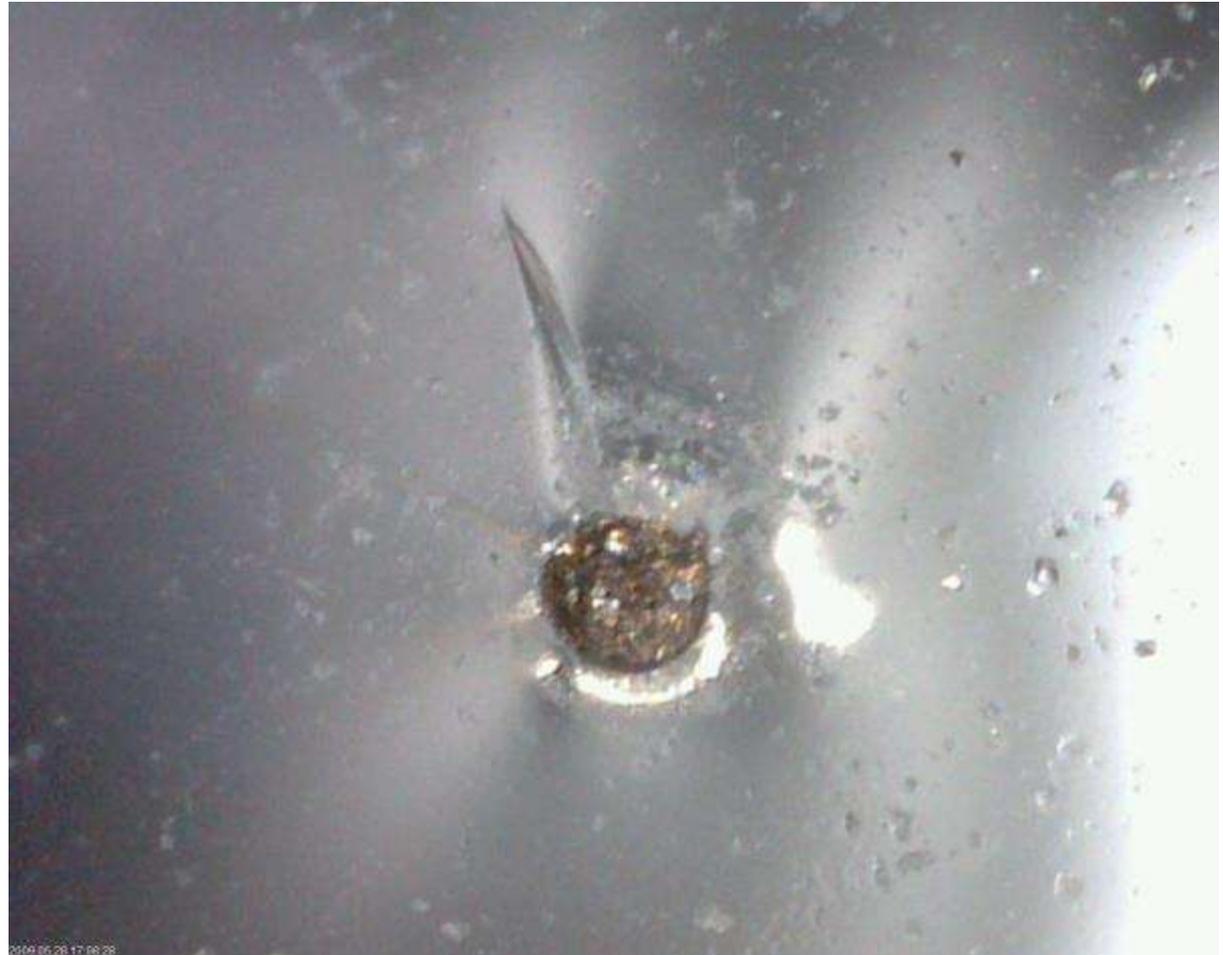
ESG Nickelsulfideinschluss

Erkennungsmerkmale am Bruchbild

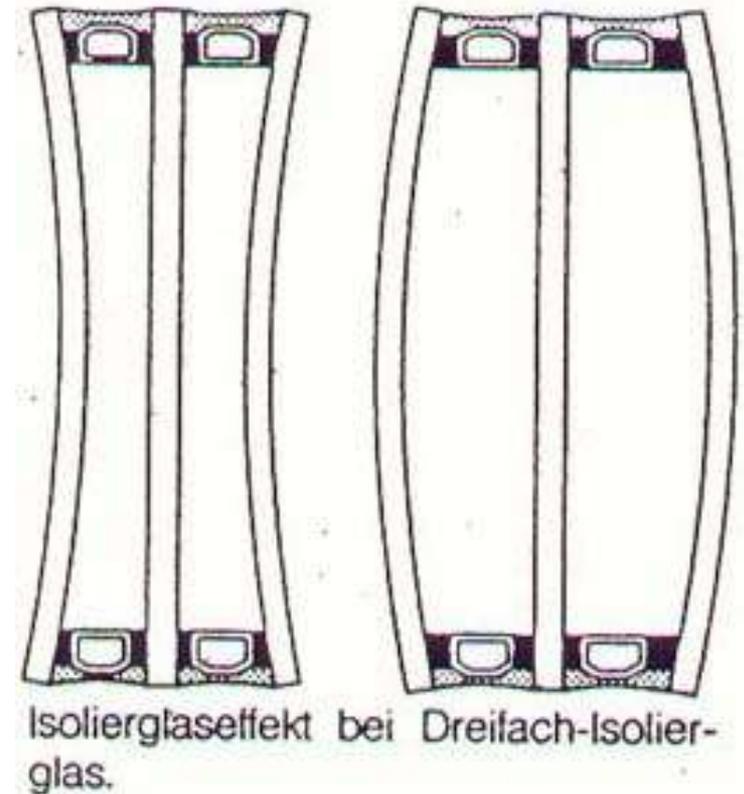
Flächendrucksprung

Hohe Belastung durch:

- Temperaturunterschiede
- Luftdruck (klimatisch)
- Luftdruck (Höhenunterschiede von mehr als 400 bis 500 Metern) zwischen Produktions- und Montageort
- Gebirgstransport ohne Druckausgleich
- unterdimensionierte Scheibe
- Handtuchformat
- Kombination aus o.g. Punkten

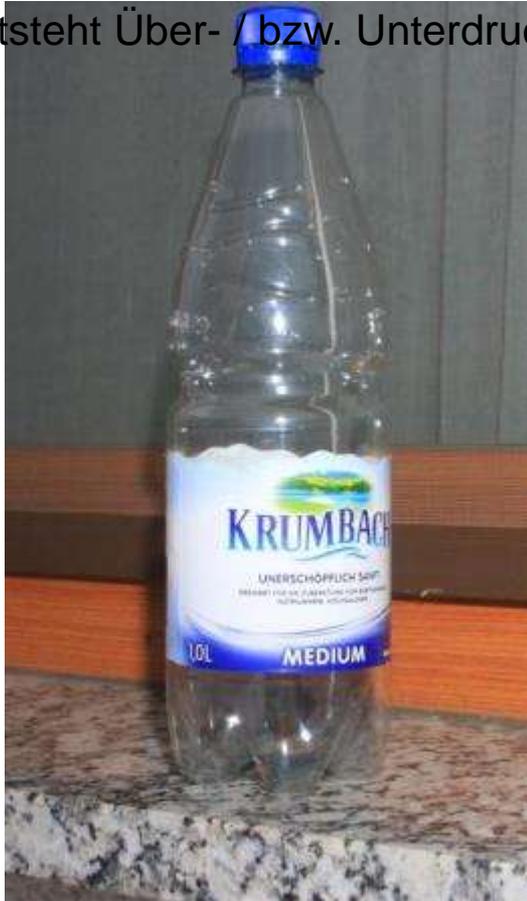
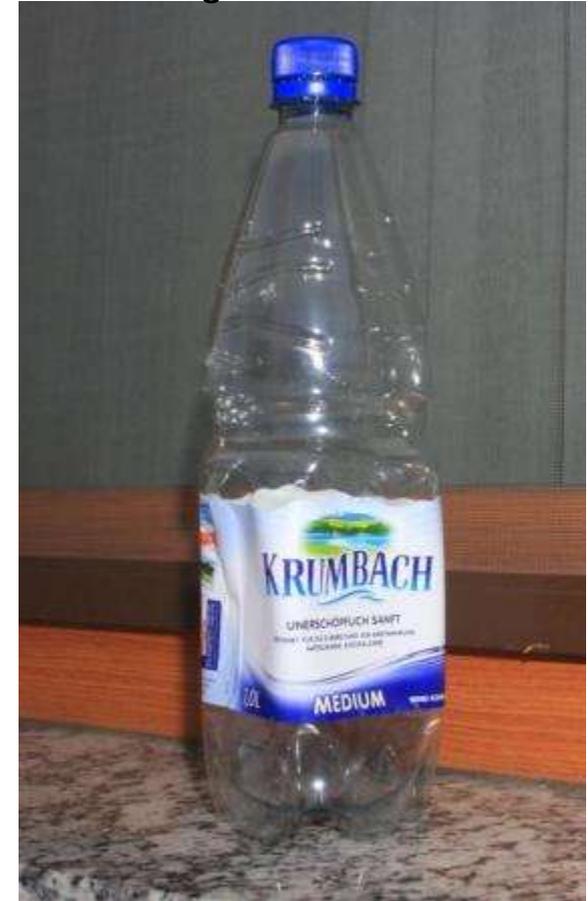
Flächendrucksprung

Wird ein dicht verschlossener Hohlraum einer Temperaturänderung ausgesetzt entsteht Über- / bzw. Unterdruck

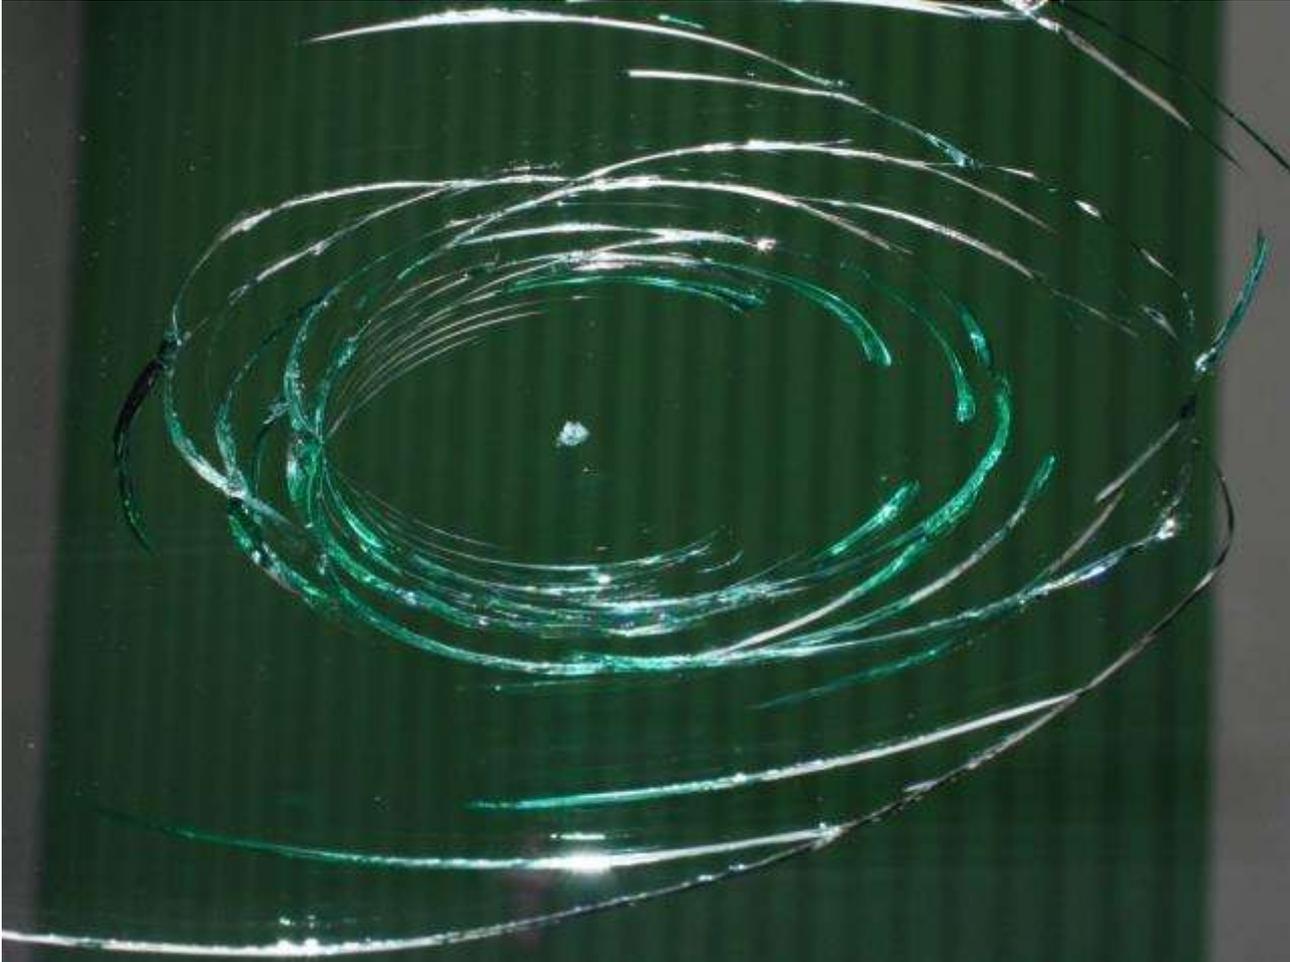
Flächendrucksprung ???

Was glauben Sie? Wo ist der Bruchbeginn?

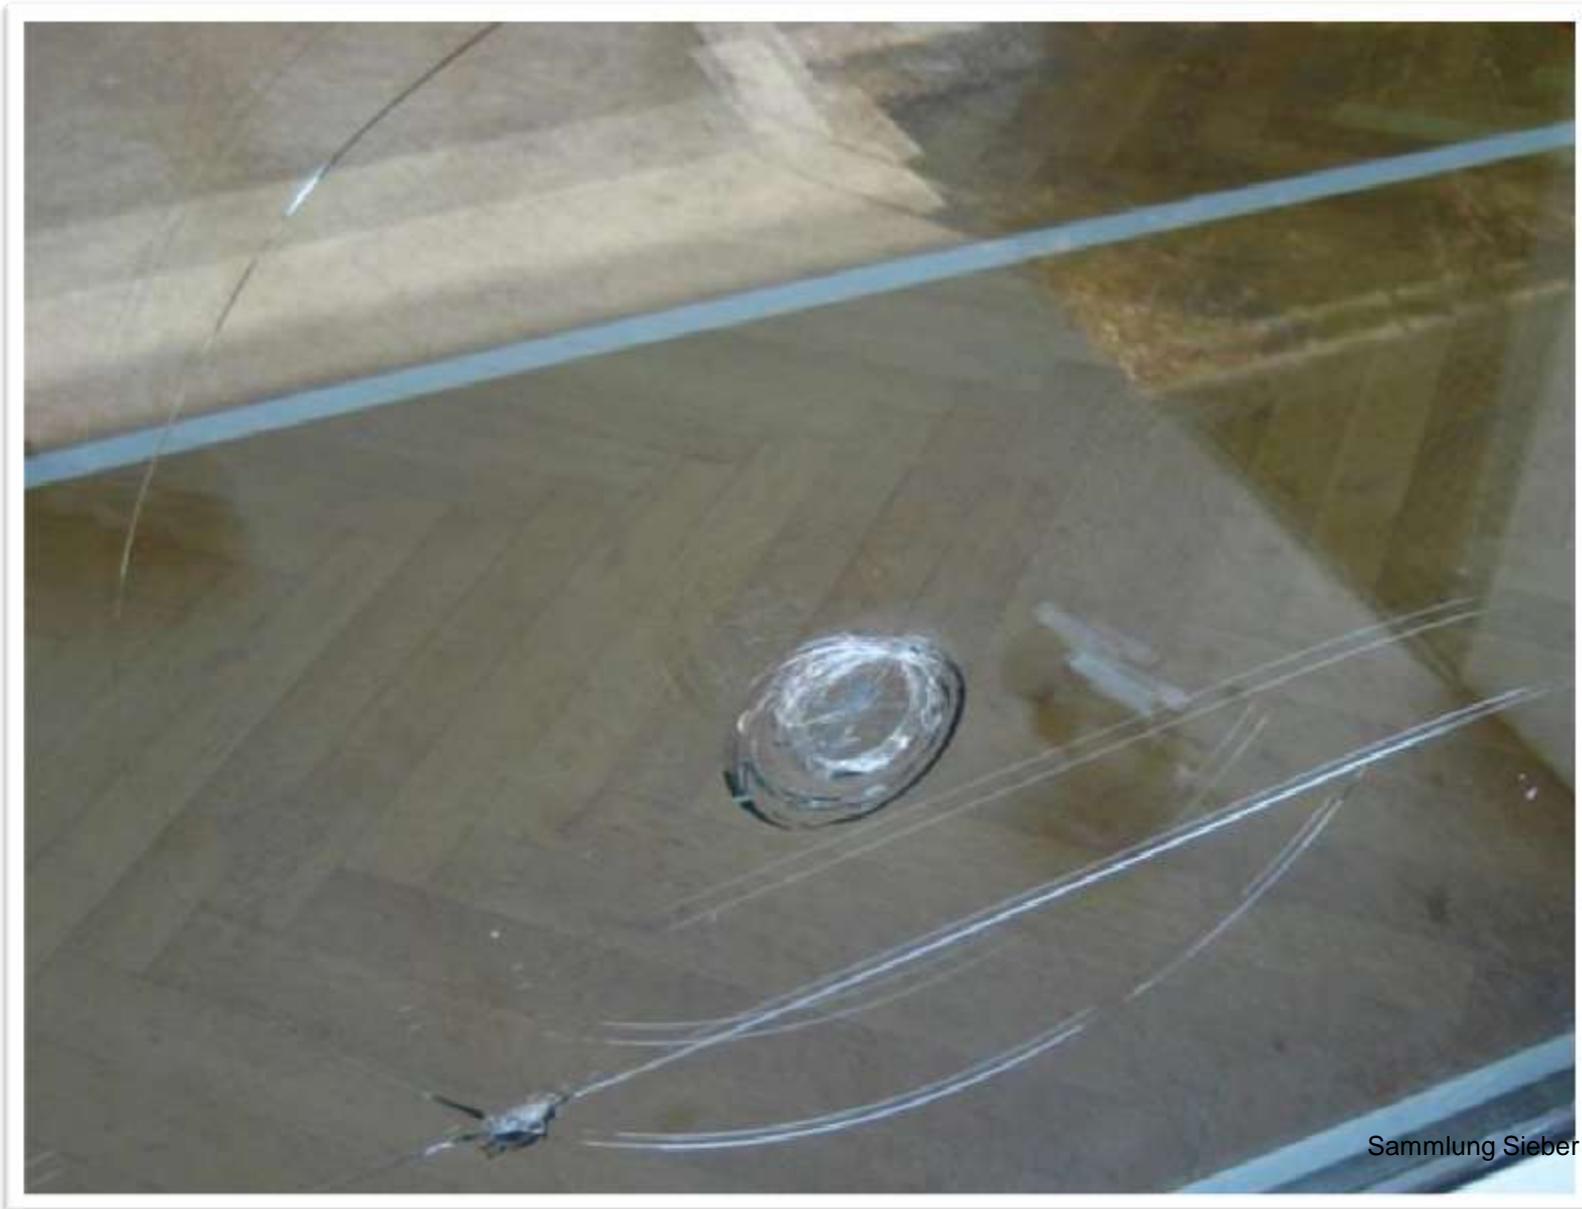
Grobes Spinnennetz. Art der Kreise gibt Auskunft über Wucht des Aufpralls.
Je stärker der Schlag, desto perfekter die Ringe
