## *Ein bunter Strauß an Schadensfällen*

## *Jürgen Sieber*

## *Was bei der Montage von Fensterbänken schief gehen kann*

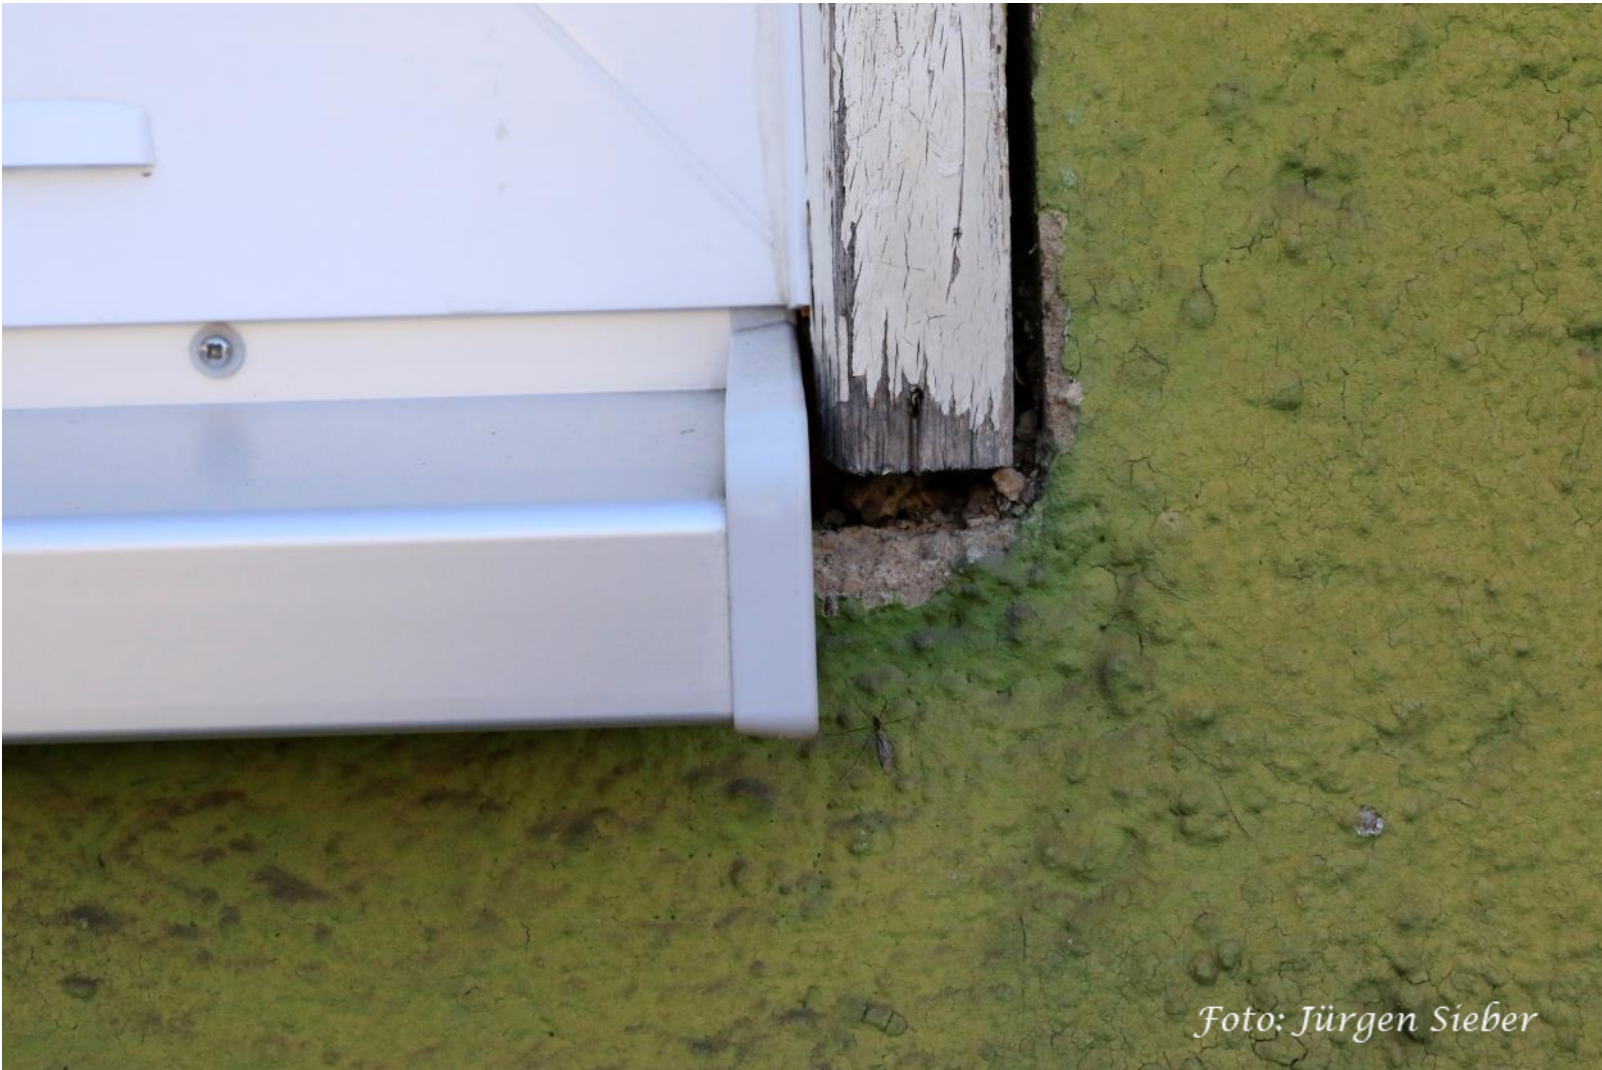
Fensterbank wurde vom Stuckateur nach oben gedrückt.

Wasser steht auf der Fensterbank und sickert über das Endstück in die Wand und den umgebenden Putz

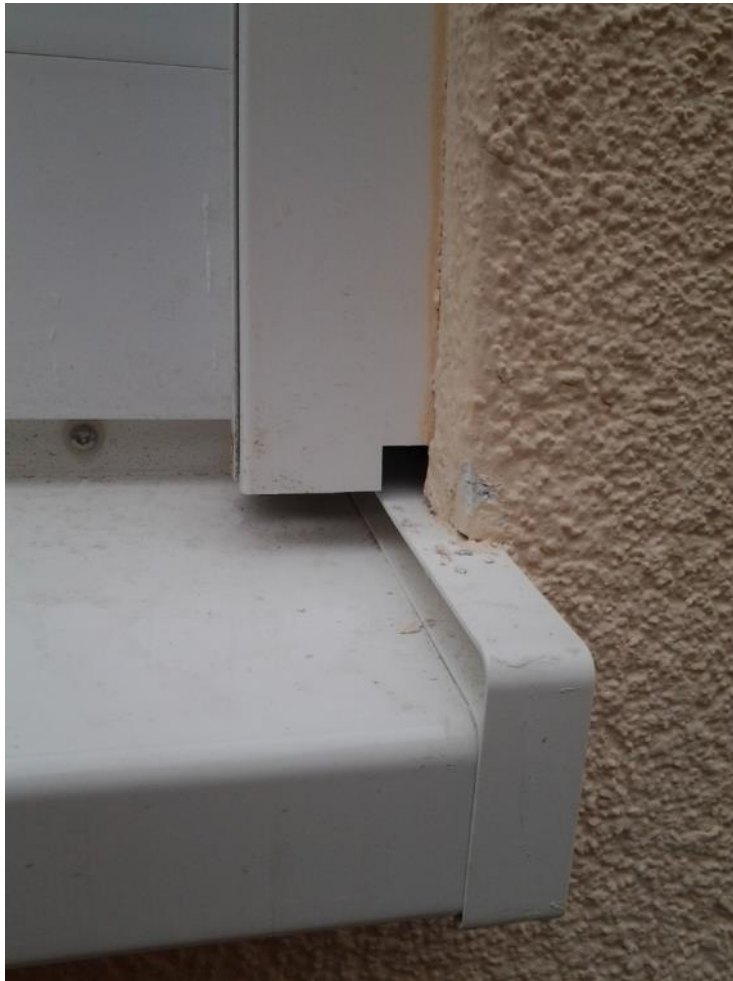
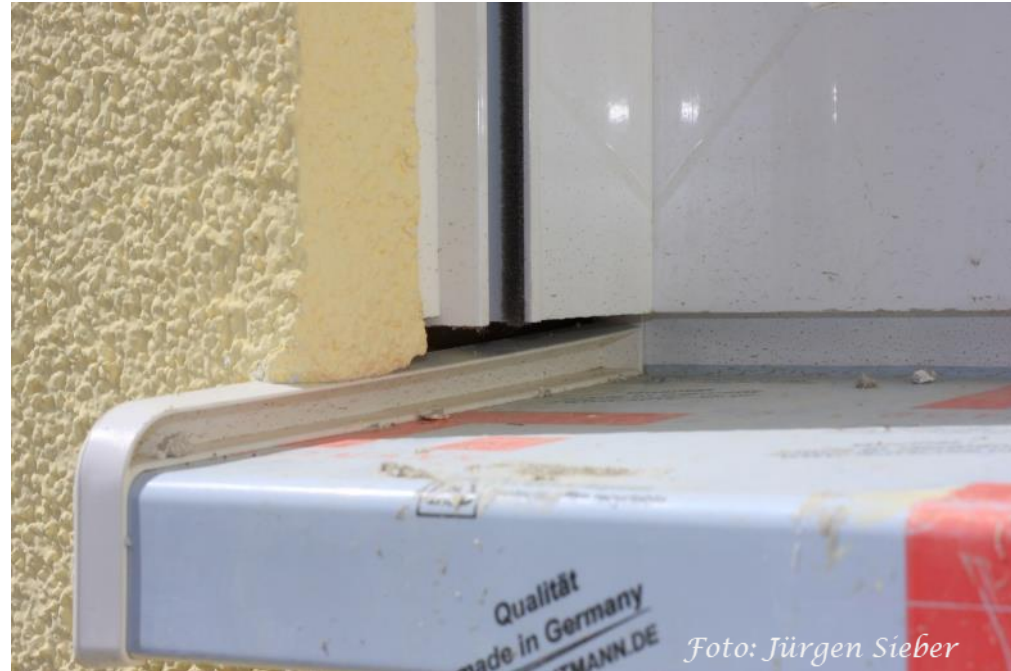
Das Gewerke-Loch

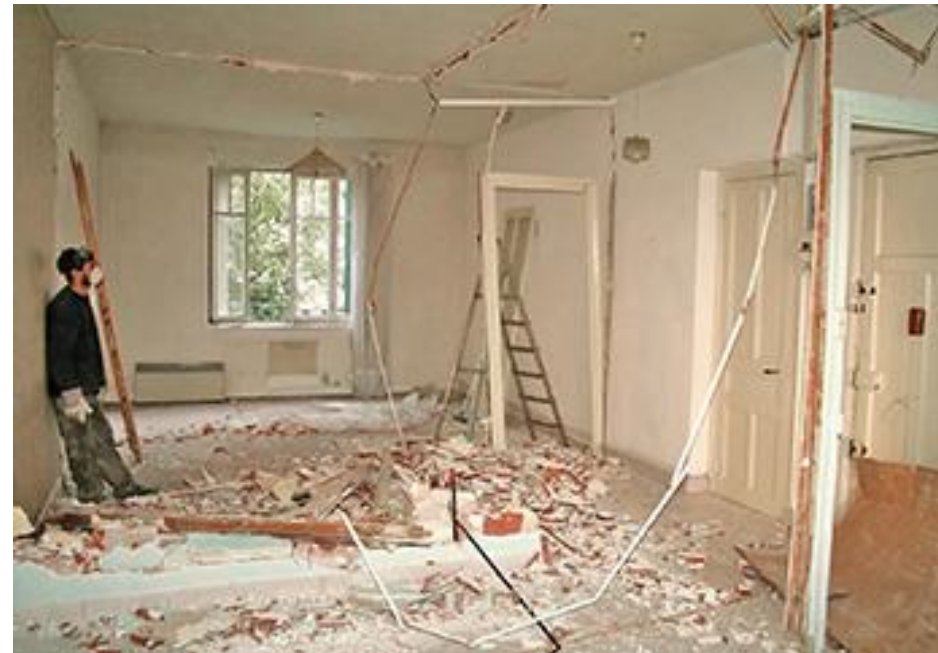
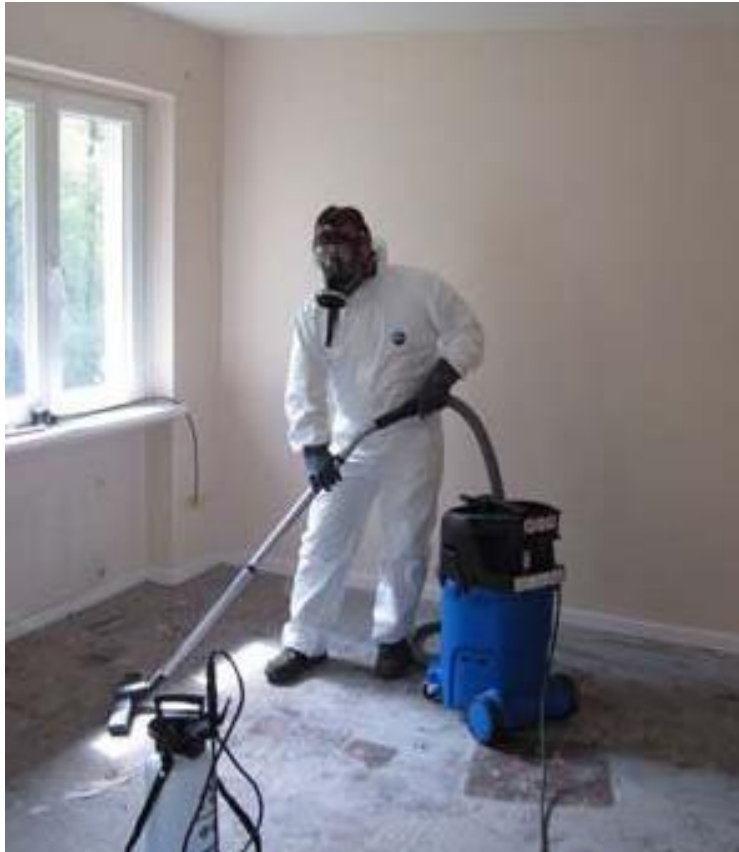
# Asbest im Kitt und in der Leibung

Asbesttaugliche Reinigung

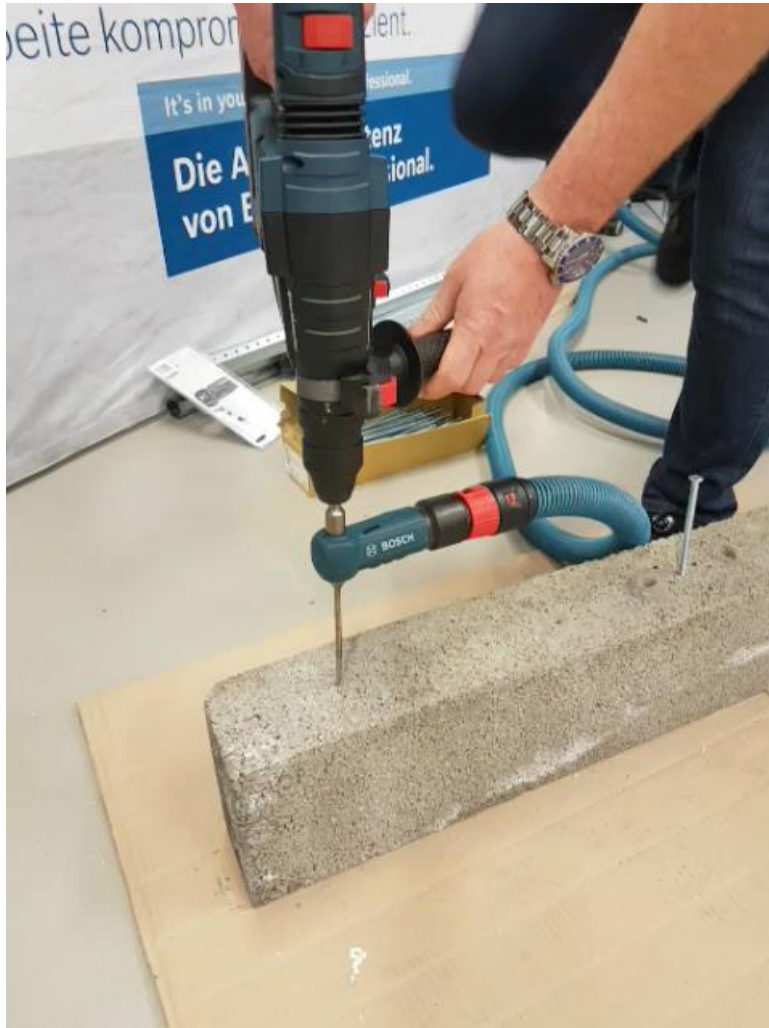
Bei Verdacht sind selbst kleine Bohrlöcher nicht mehr ohne besondere Werkzeuge möglich

Diese Vorrichtung dient zum staubarmen arbeiten und ist noch nicht für Asbestarbeiten zugelassen.

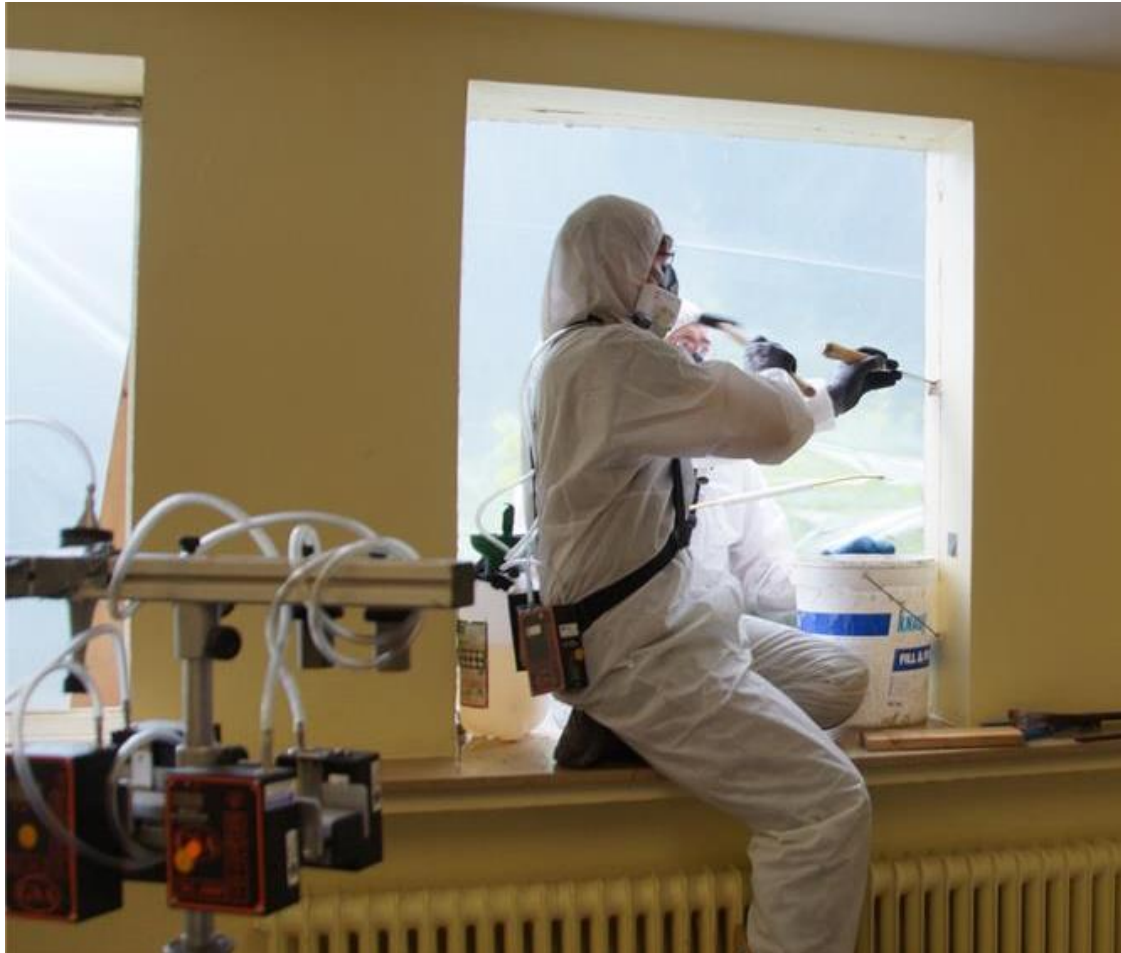
Foto entstand anlässlich der BG-Versuchsreihe für den Fenster-Ausbau bei asbesthaltigen Leibungen.

Man beachte die foliengeschützte Fensteröffnung, zum Schutz des Nachbarn!

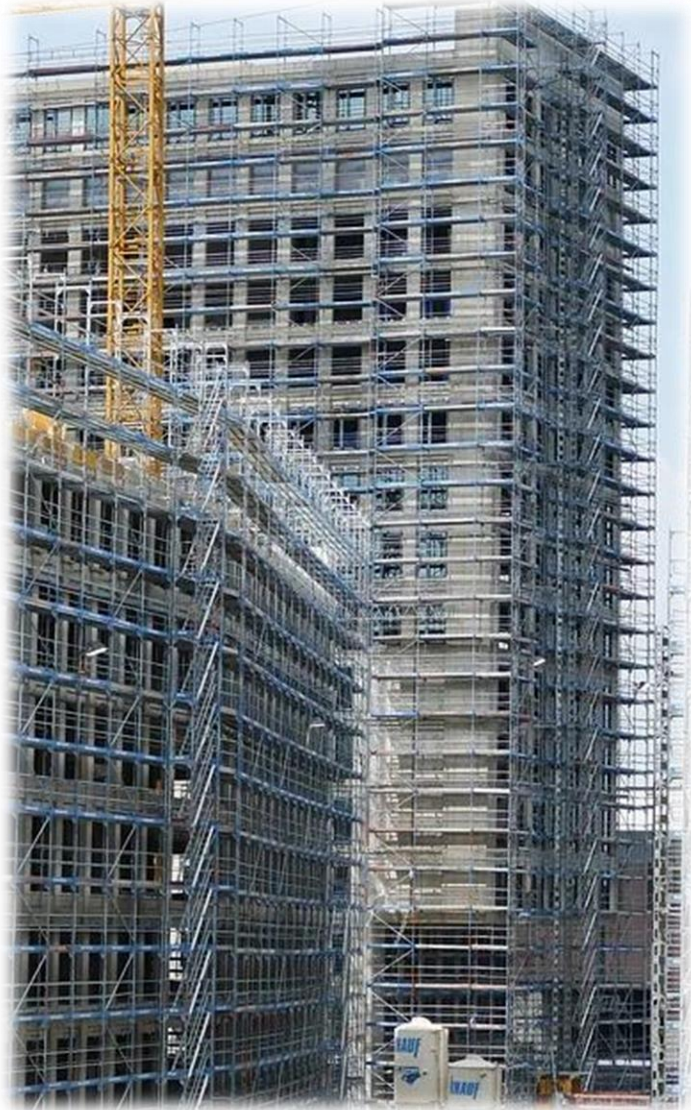
## Fenster:

- Kunststoff, anthrazit / weiß
- Maße: 2234 x 2212 mm
- Flügel: 1460 x 2110 mm
- Flügelgewicht: ca. 130 Kilo
- Schallschutzglas 4 – 20 - 10 mm
- Vorwandmontage (Beton)
- 20 cm Überdämmung

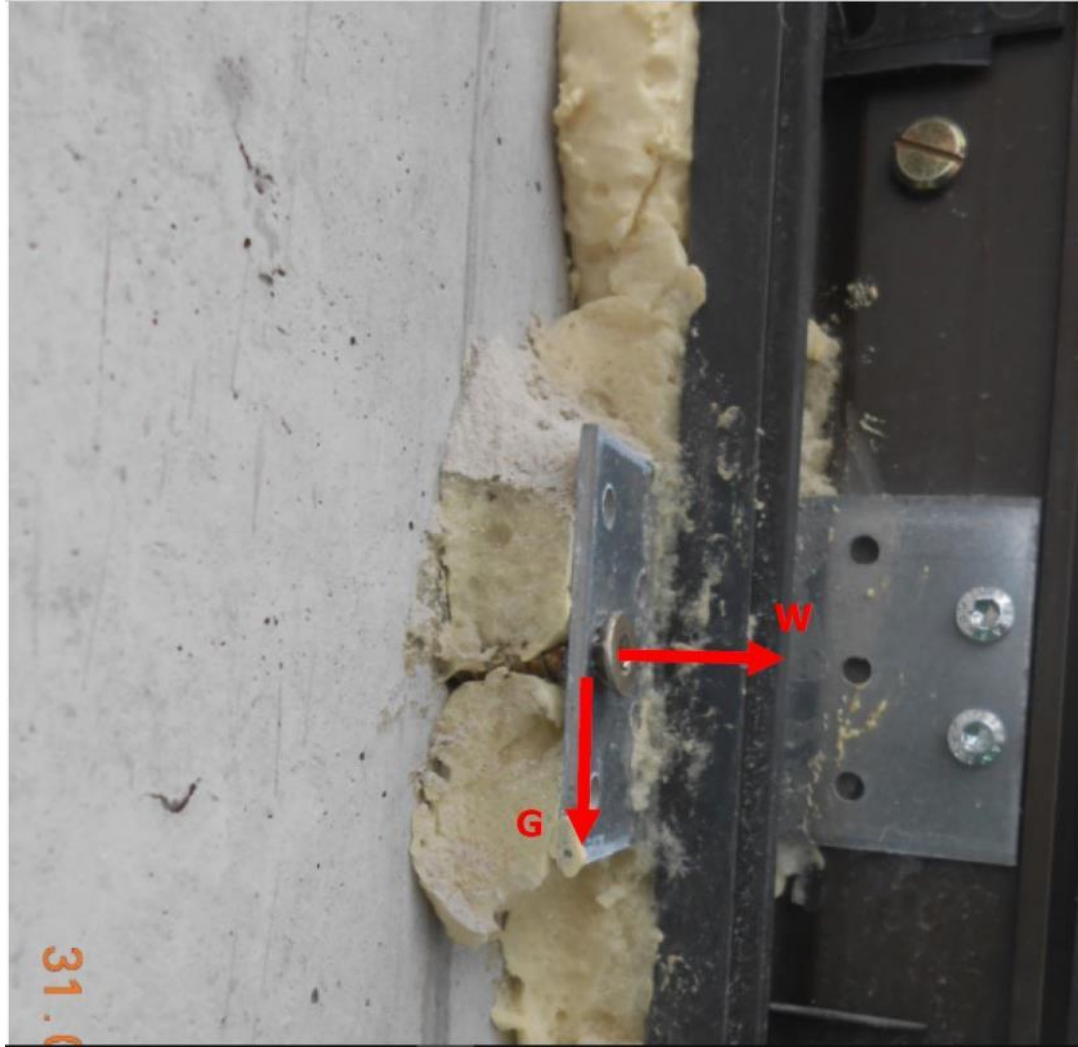
Zitat

RAL-Montageleitfaden 2007,  
Seite 80

*Eine Belastung der Dübel auf  
Biegung (z.B. durch  
unzureichende Unterfütterung  
ist auszuschließen.)*

## Behebung der Reklamation: Befestigung erneuern!

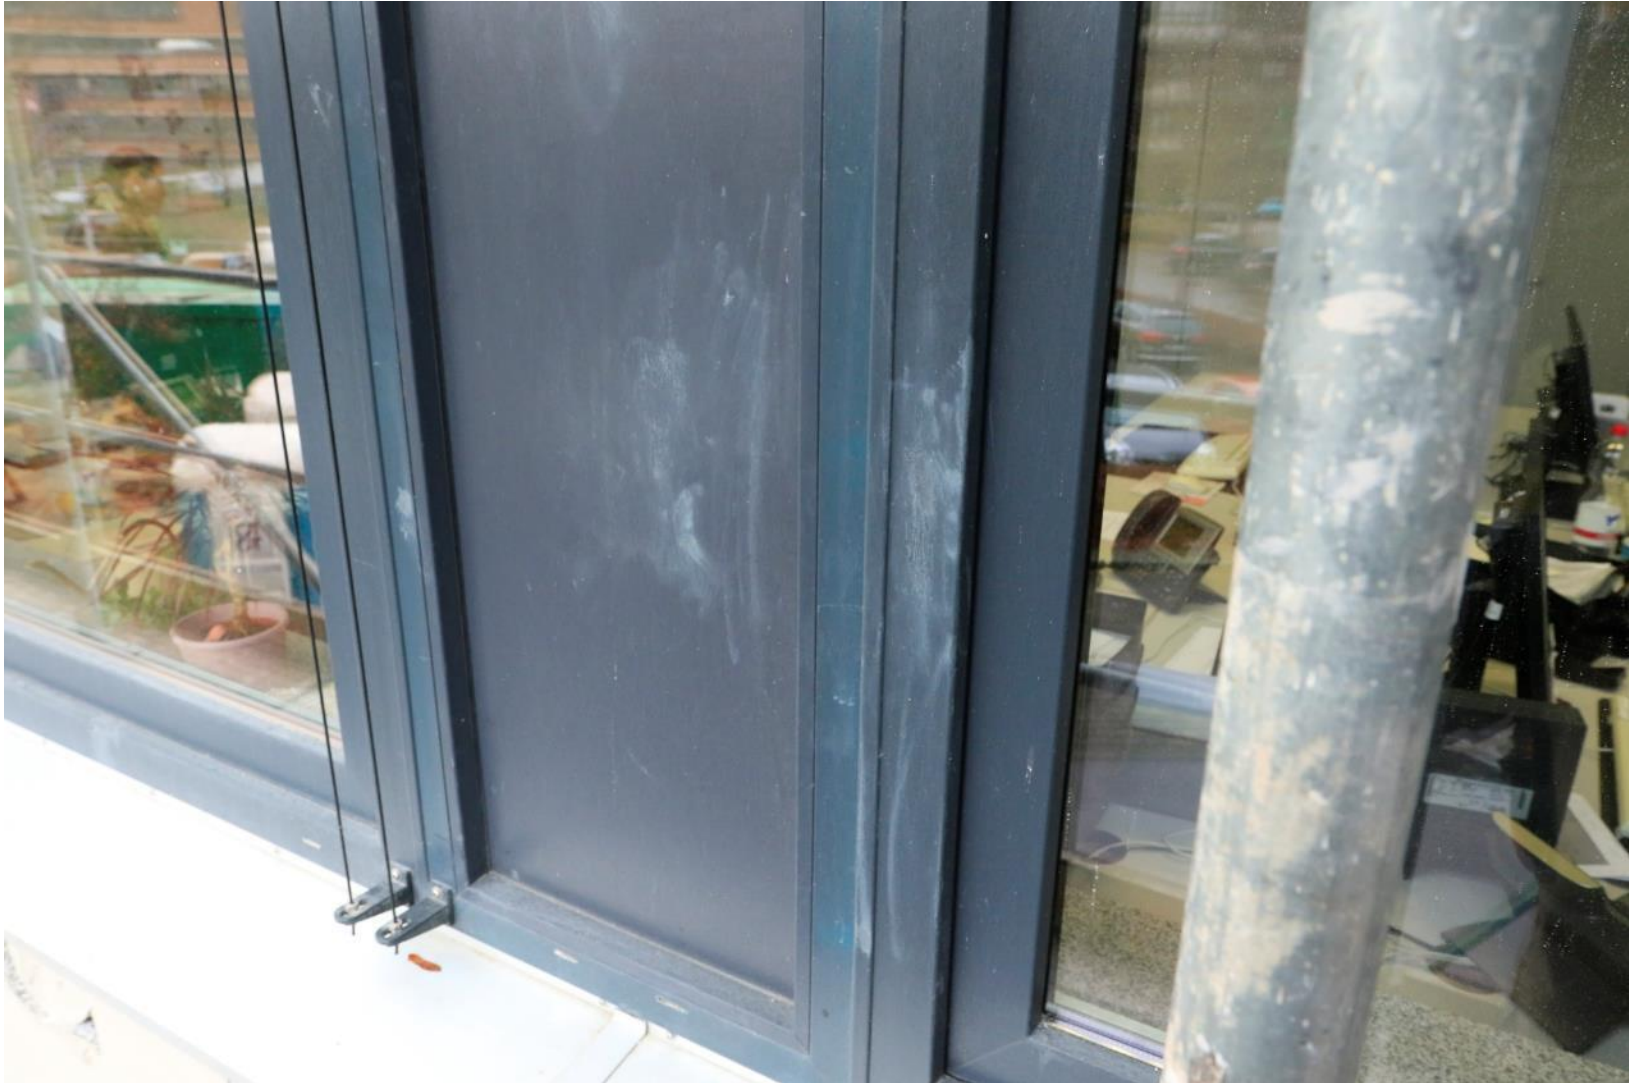
## Reklamation Nr. 2: Stuckateur reinigt die Fenster

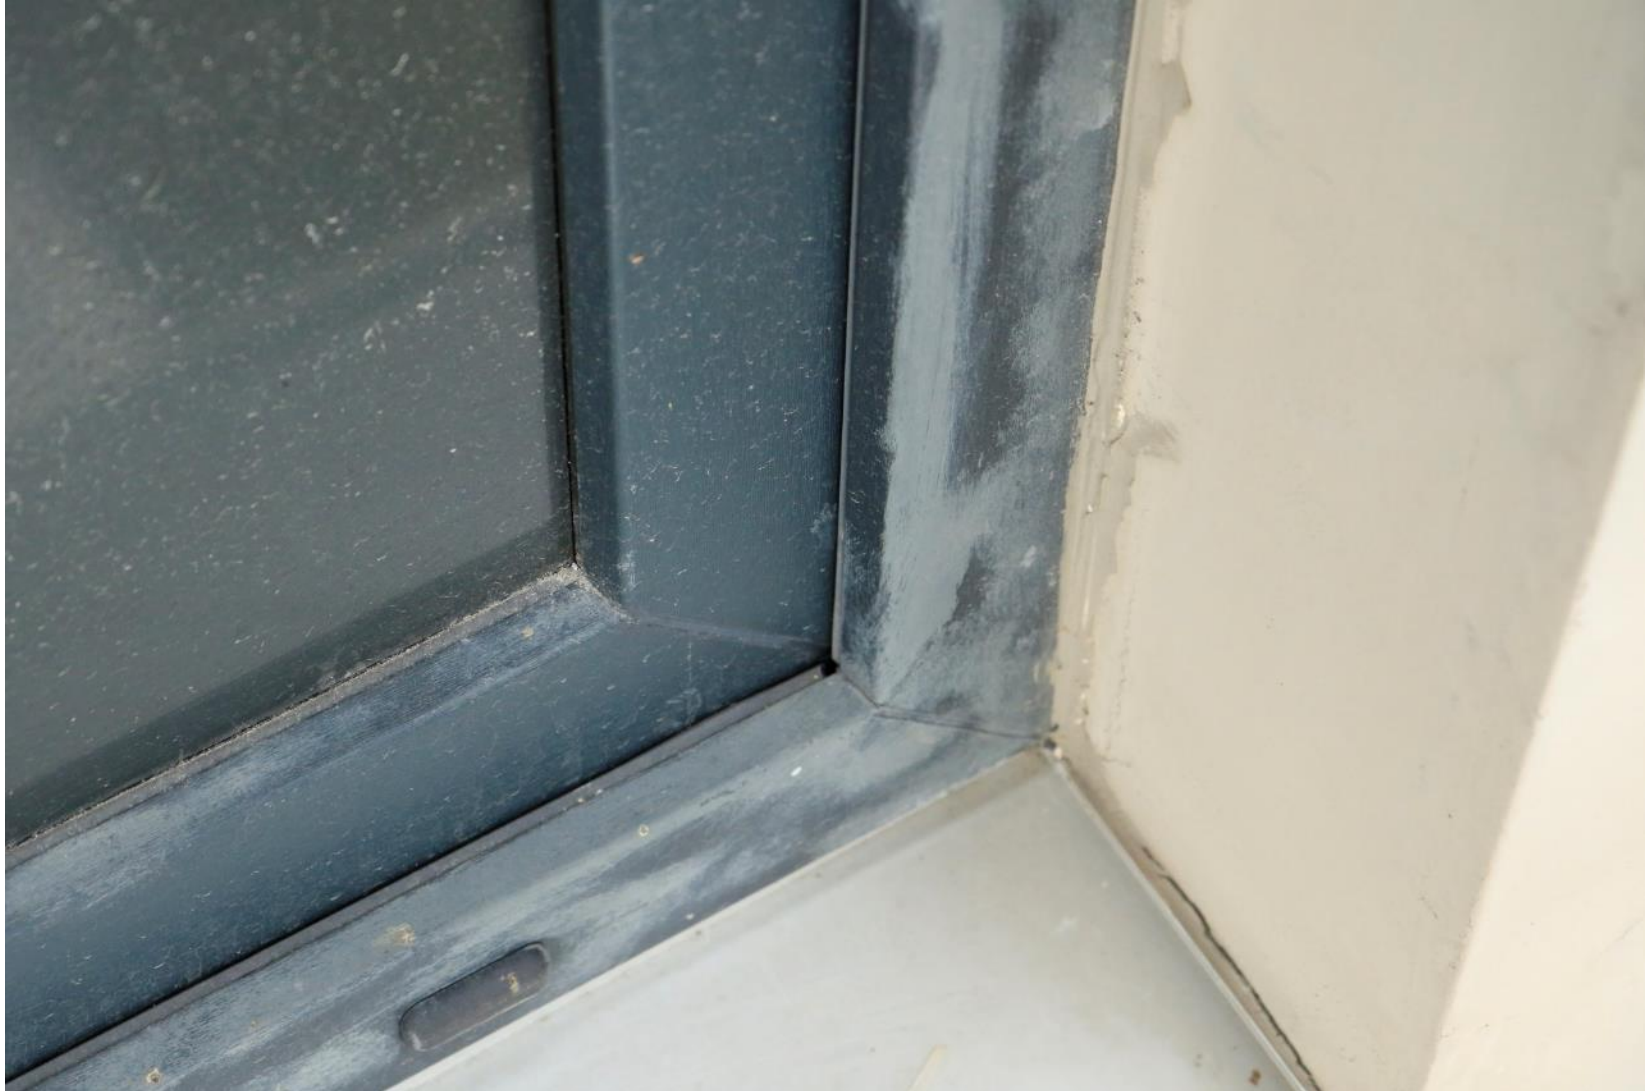
## Reklamation Nr. 2: Stuckateur reinigt die Fenster

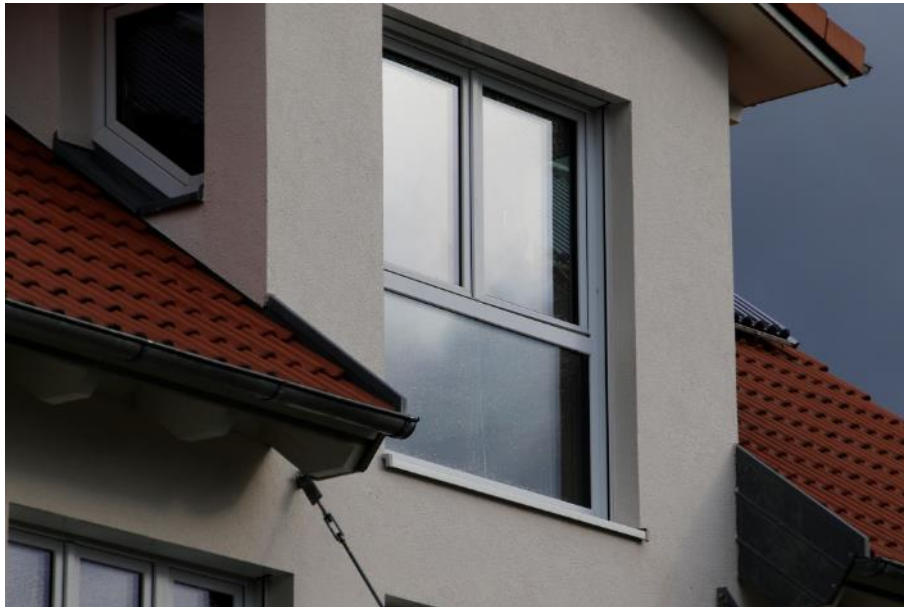
Montage in der Mauerleibung, aber mit absturzsichernder Verglasung

Die Befestigung muss nachgewiesen werden, die Befestigungsmittel benötigen ein Prüfzeugnis

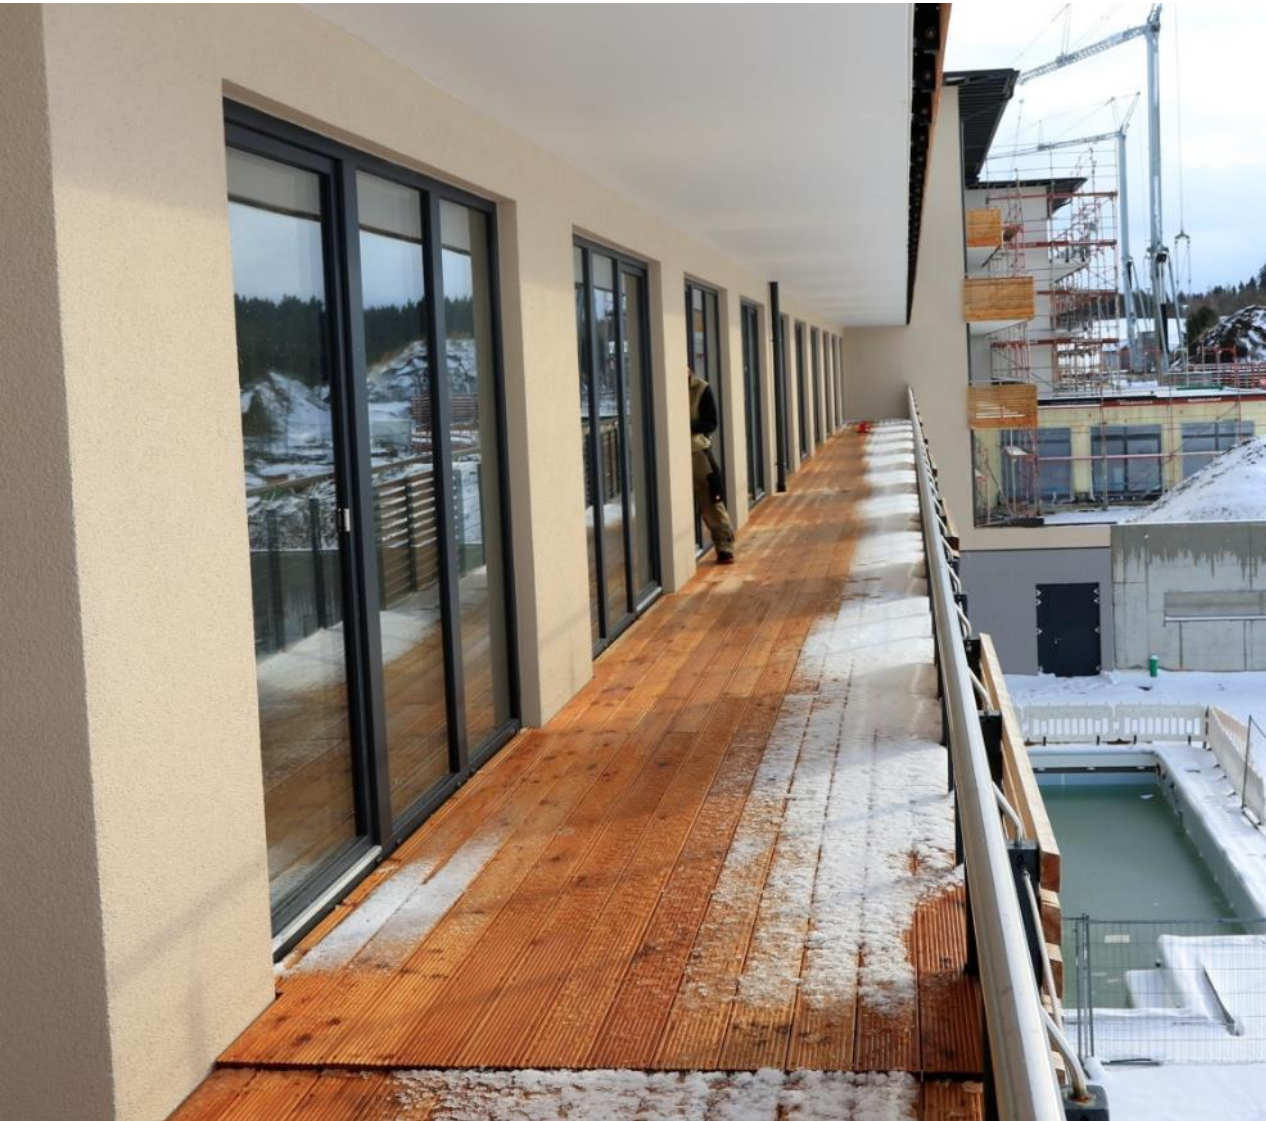
## Falsche Befestigungsmittel führen noch in der Bauphase zu Fensterschäden

Hotelanlage in Süd-  
Ausrichtung

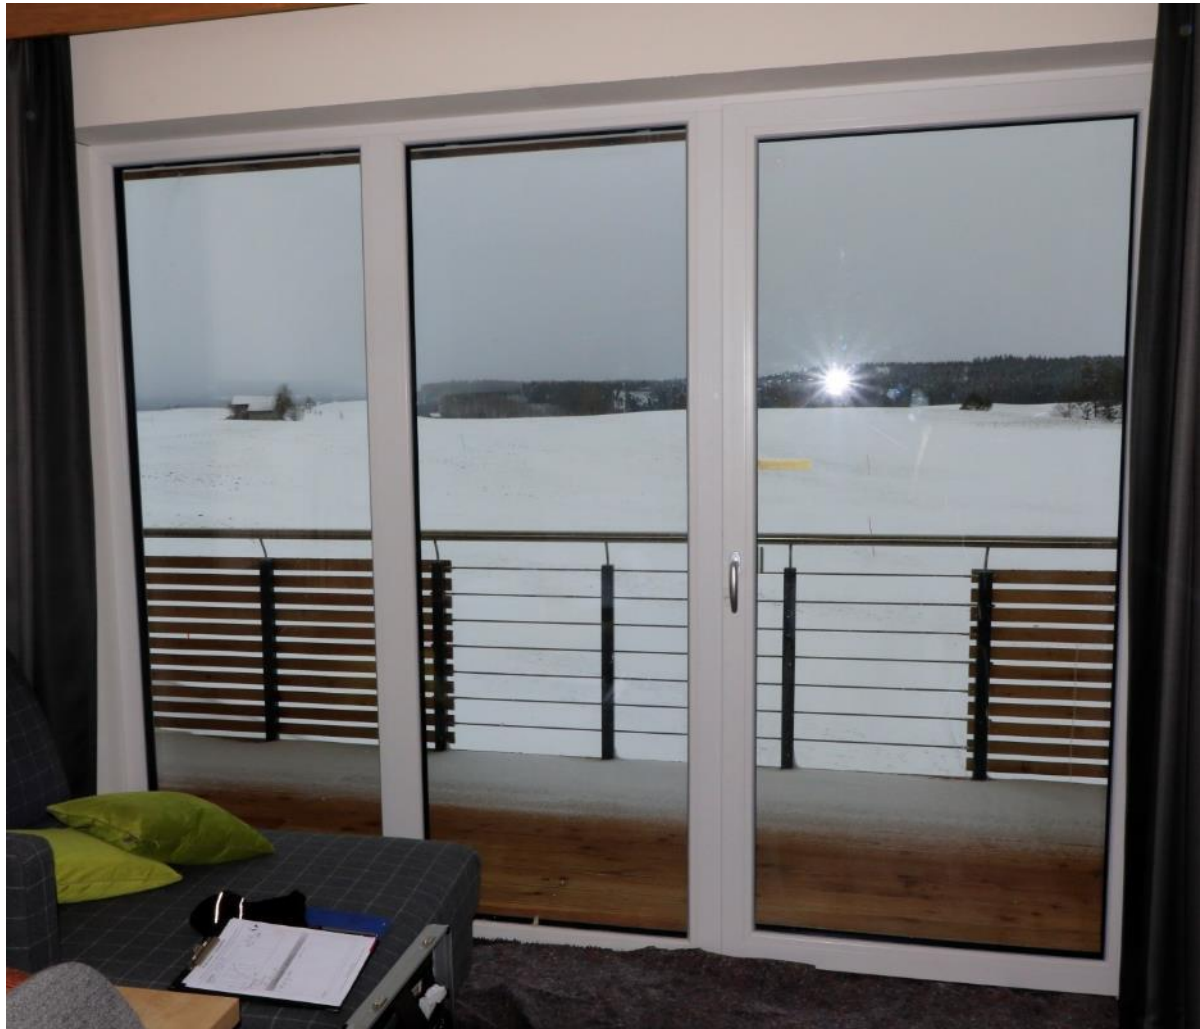
## Falsche Befestigungsmittel führen noch in der Bauphase zu Fensterschäden

**3-teiliges Element**

**mehr als 2,6 m<sup>2</sup>**

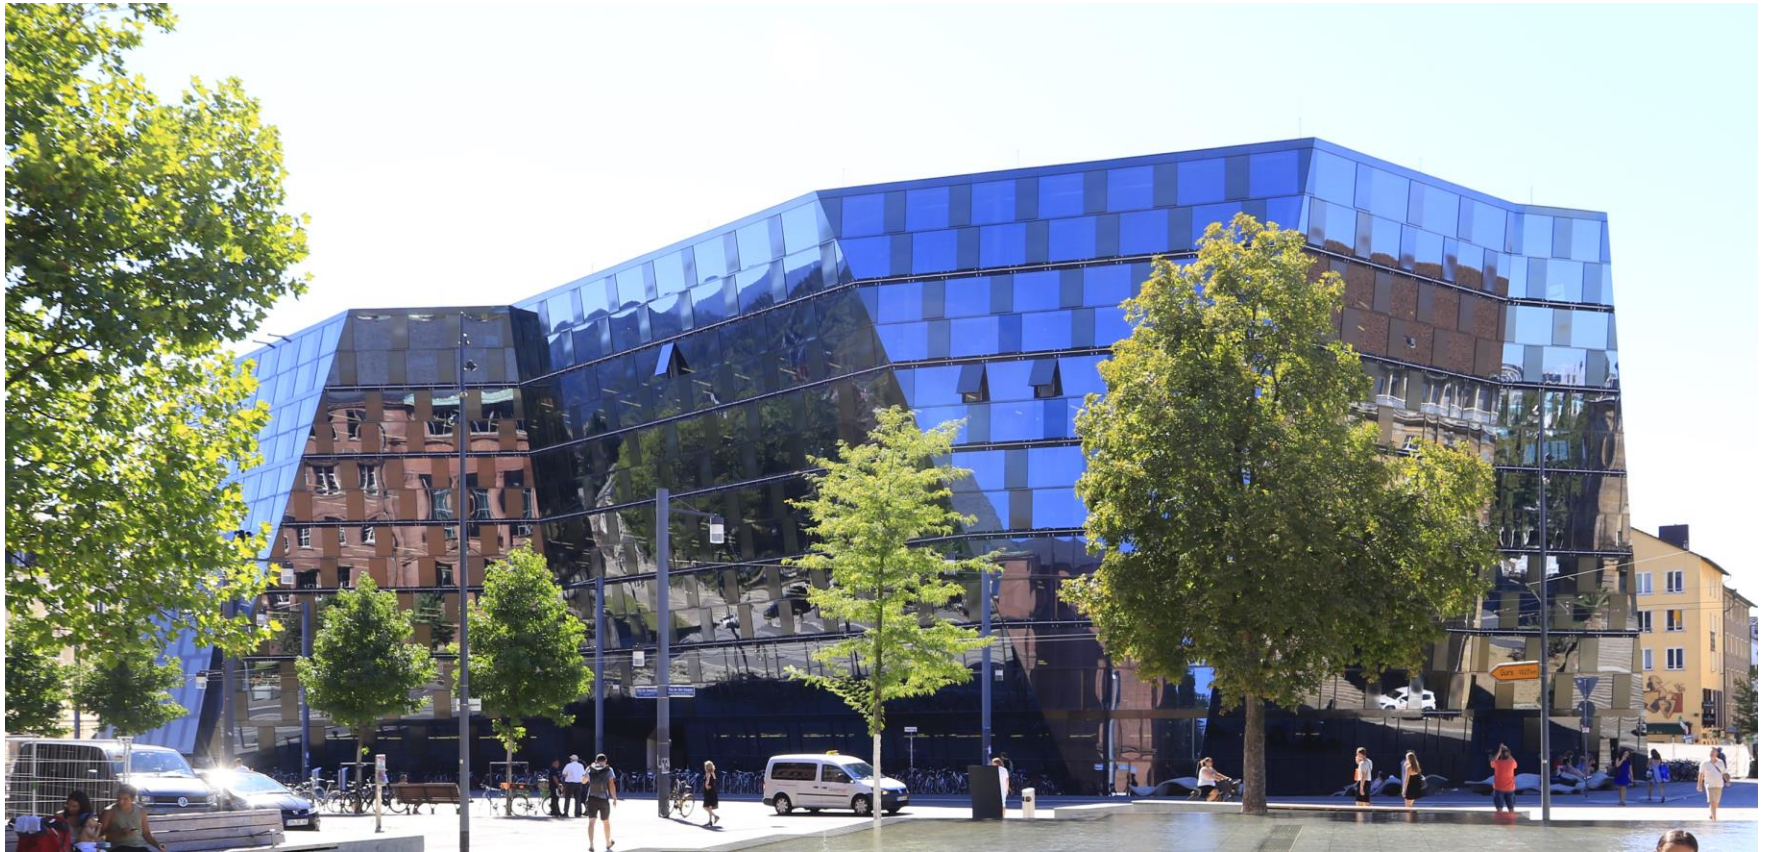
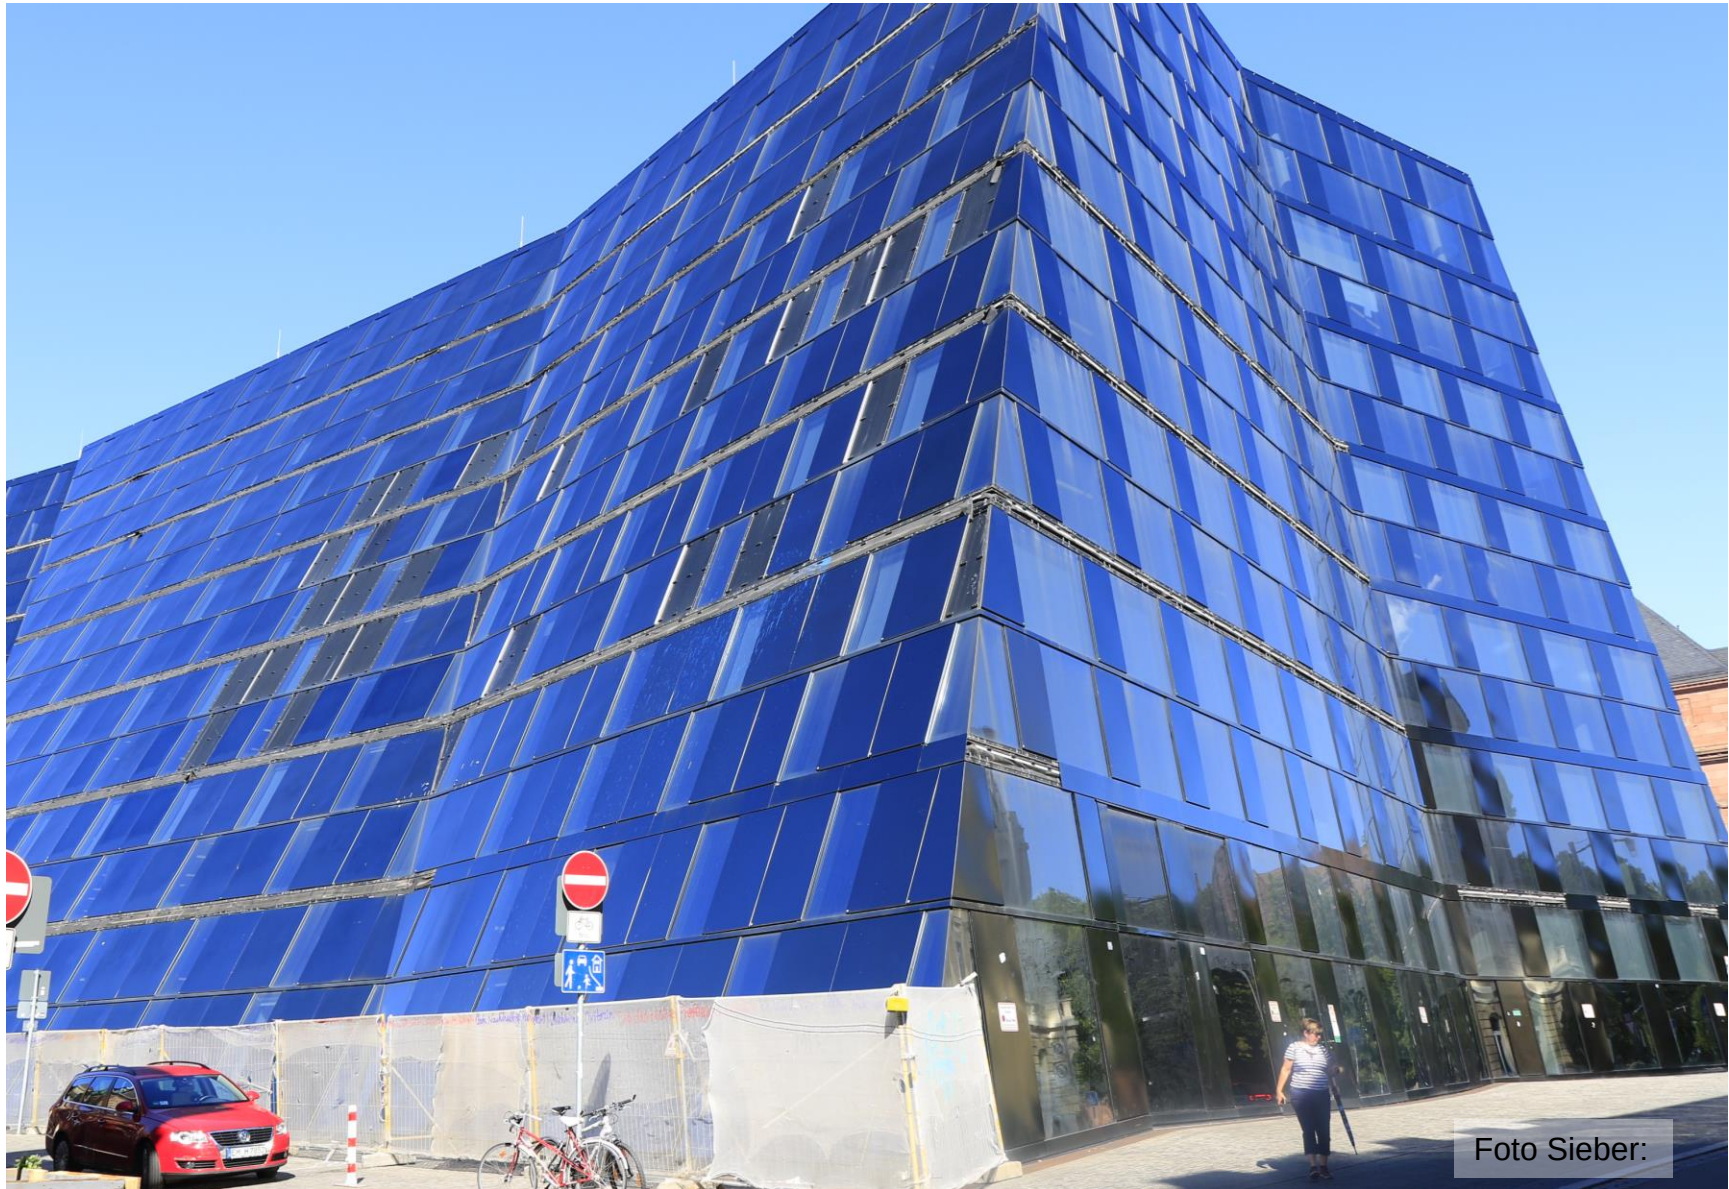
# Probleme durch Überhitzung

Universitätsbibliothek Freiburg

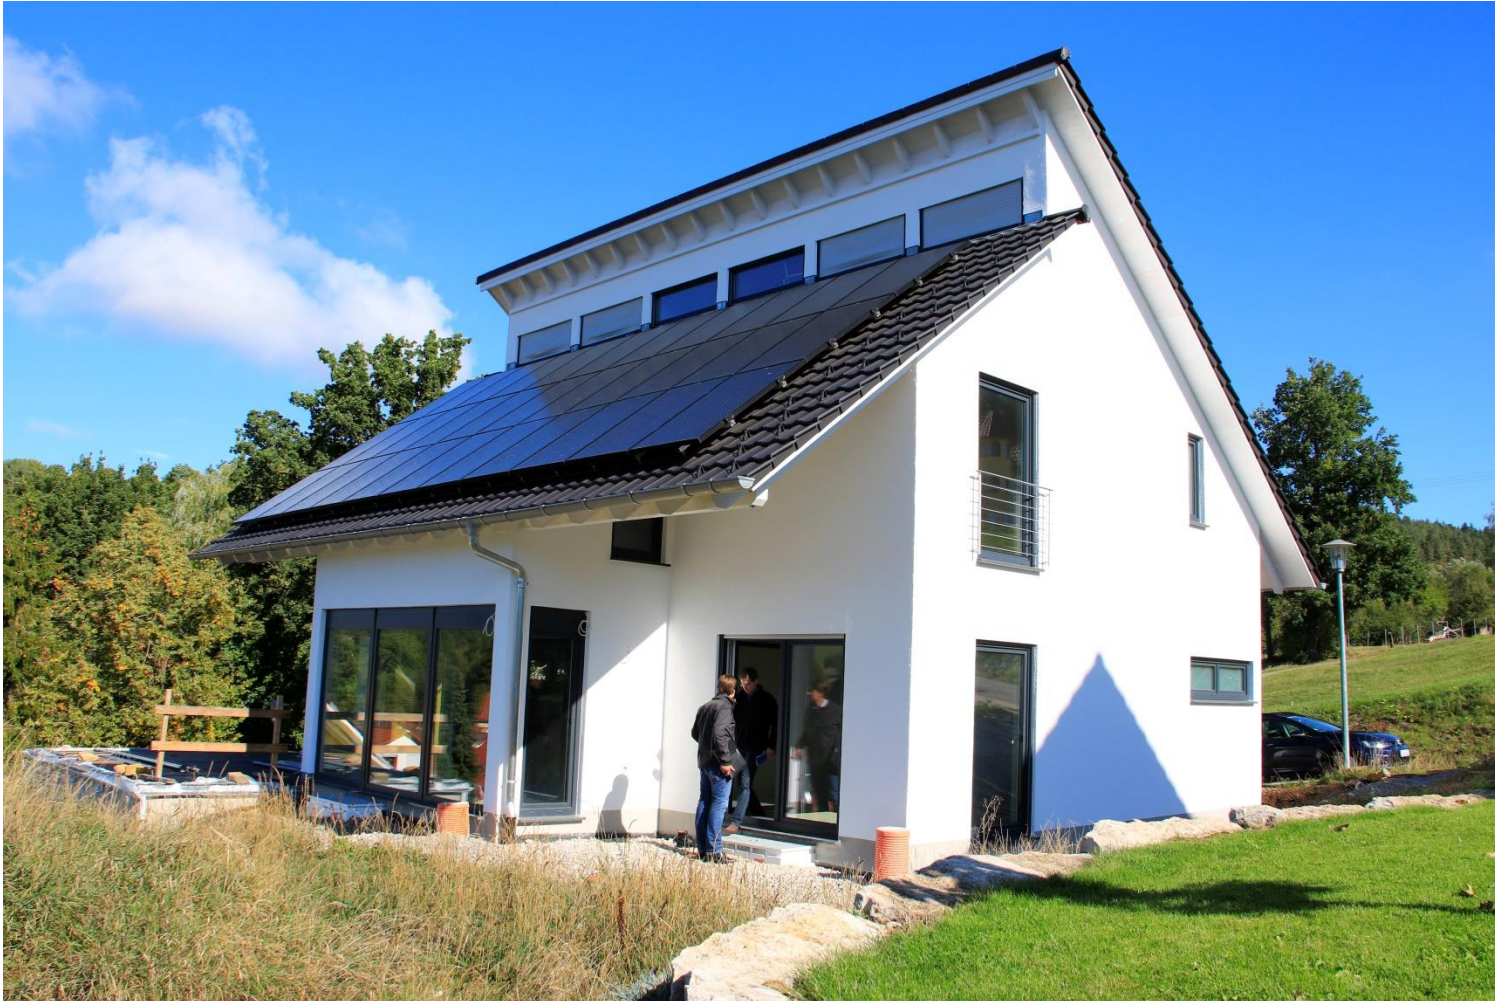
# Probleme durch Überhitzung

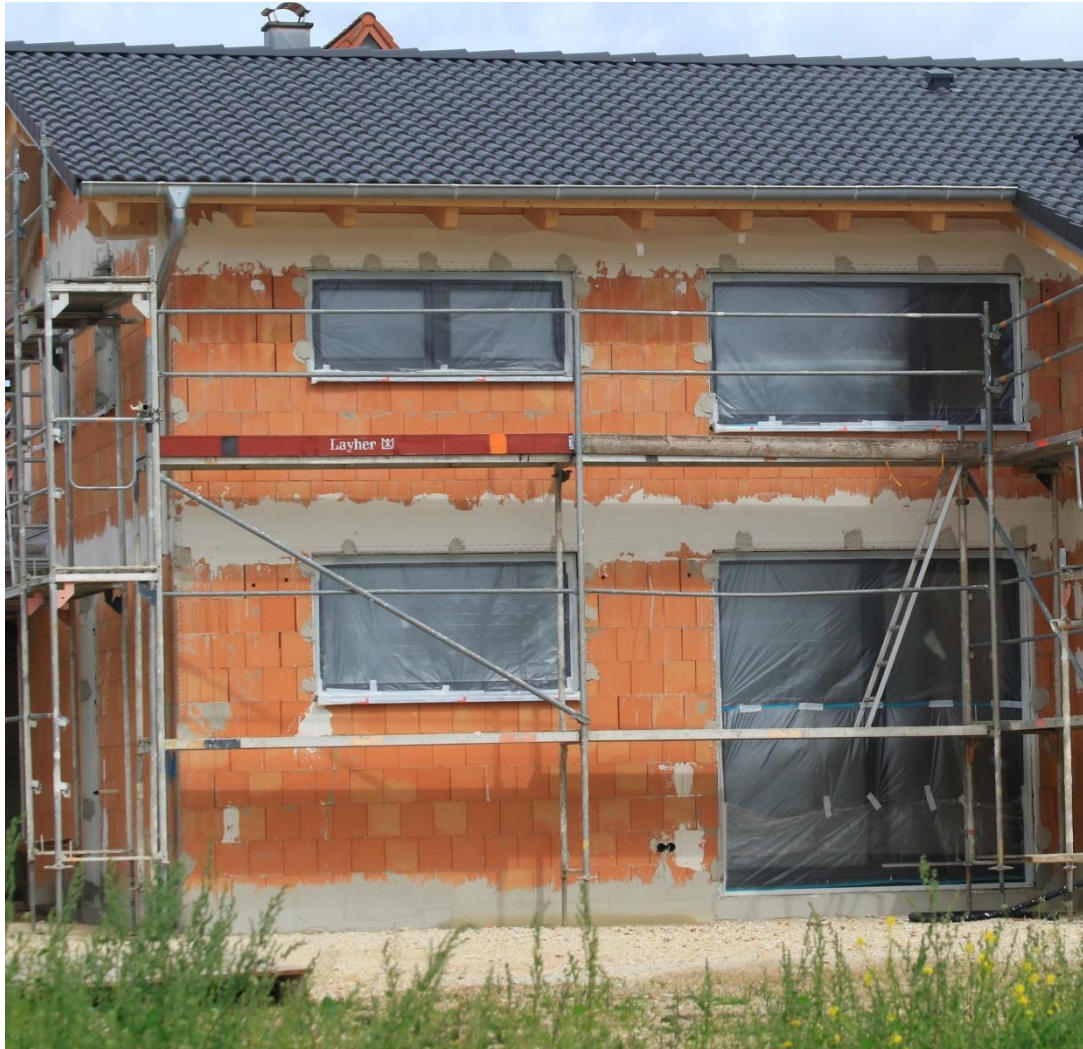
Dünne PVC-Wandungen können diesen Effekt fördern

Verbrennungen:

Wahrscheinliche Ursache:

- Überhitzung der Profile

Bei Folienabdeckungen können Temperaturen von bis zu  $+90^{\circ}\text{C}$  auf der Fensteroberfläche entstehen

Spiegelnde Fensterbänke erhöhen zusätzlich die Temperaturen im unteren Bereich.

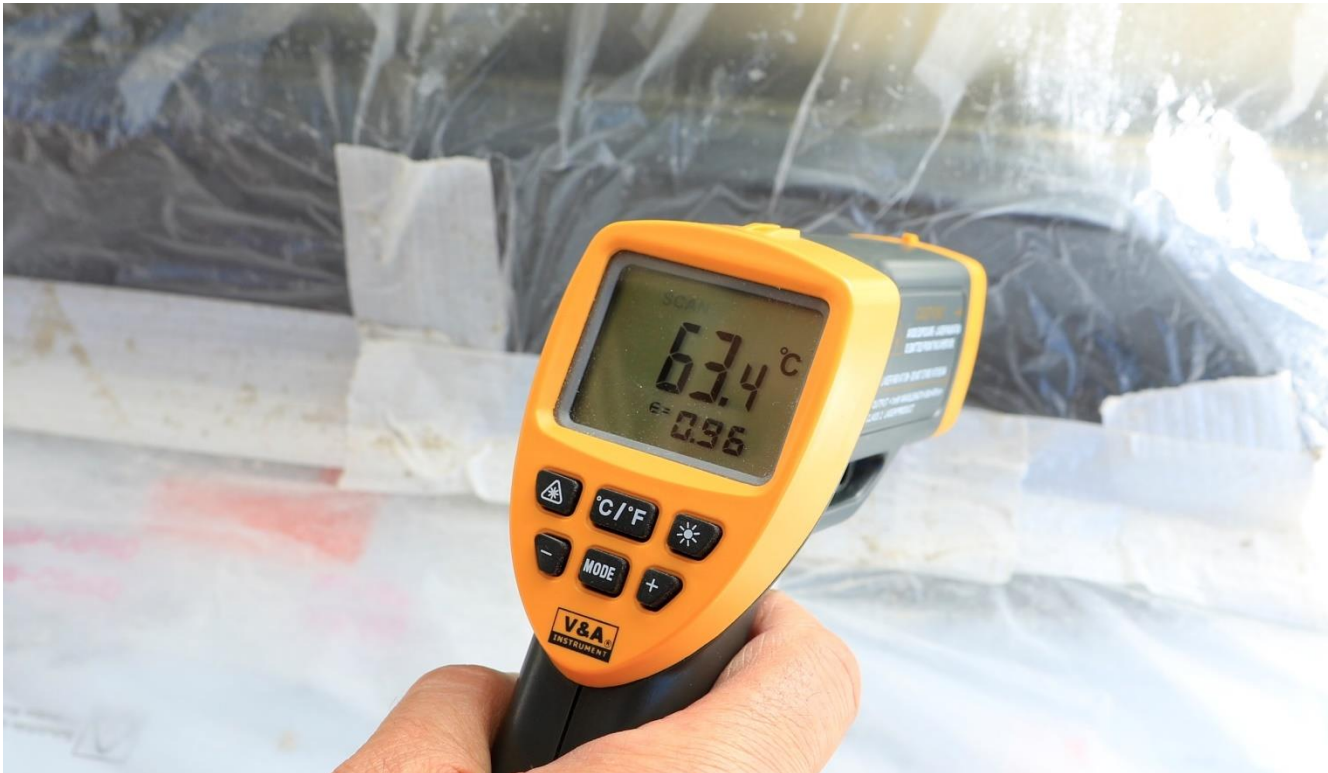
Abkleben der Fenster kann im Sommer zu Temperaturen von +85°C zwischen Folie und Fenster führen.

**Zerstörung von Holz und PVC-Fenstern**
