## *Ein bunter Strauß an Schadensfällen*

## *Jürgen Sieber*

## *Was bei der Montage von Fensterbänken schief gehen kann*

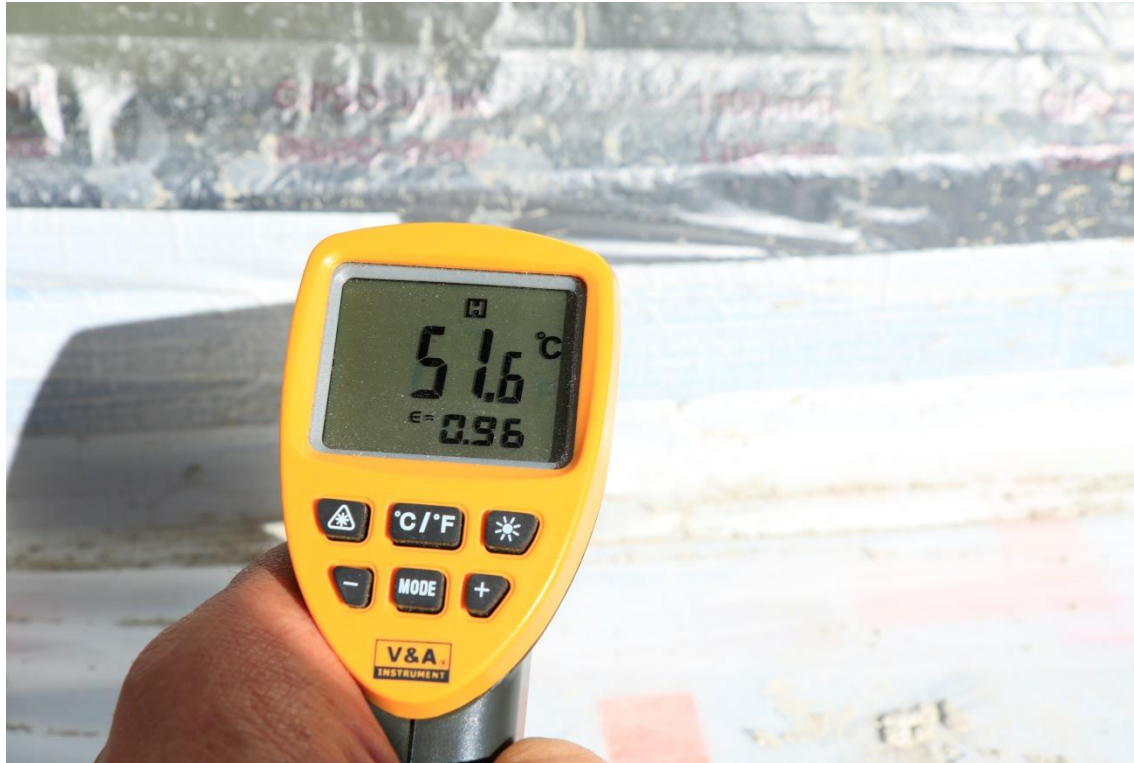
**Außentemperatur:**

**+17°C**

Oberflächentemperaturen auf der **weißen** Oberfläche: +51,6°C

**Zerstörung von Holz und PVC-Fenstern**

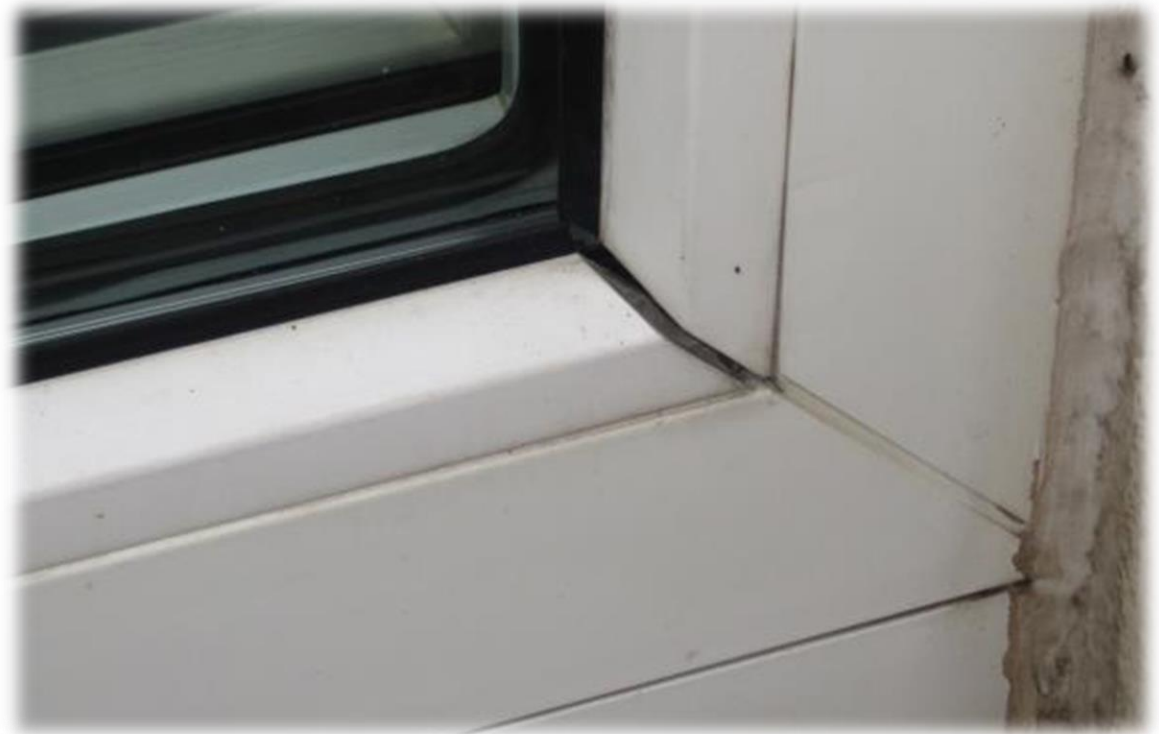
Glashalteleisten dürfen nur dann im Außenbereich eingesetzt werden, wenn sie mit dem Flügelprofil verklebt werden. Ansonsten ist mit einem „Rückschrumpf“ der Glashalteleisten zu rechnen.

Als kritische Temperatur für den  
Rückschrumpf der Glashalteleisten  
werden je nach Systemgeber  
45 - 50°C genannt

Alternative:  
Aluminium-Glasleisten

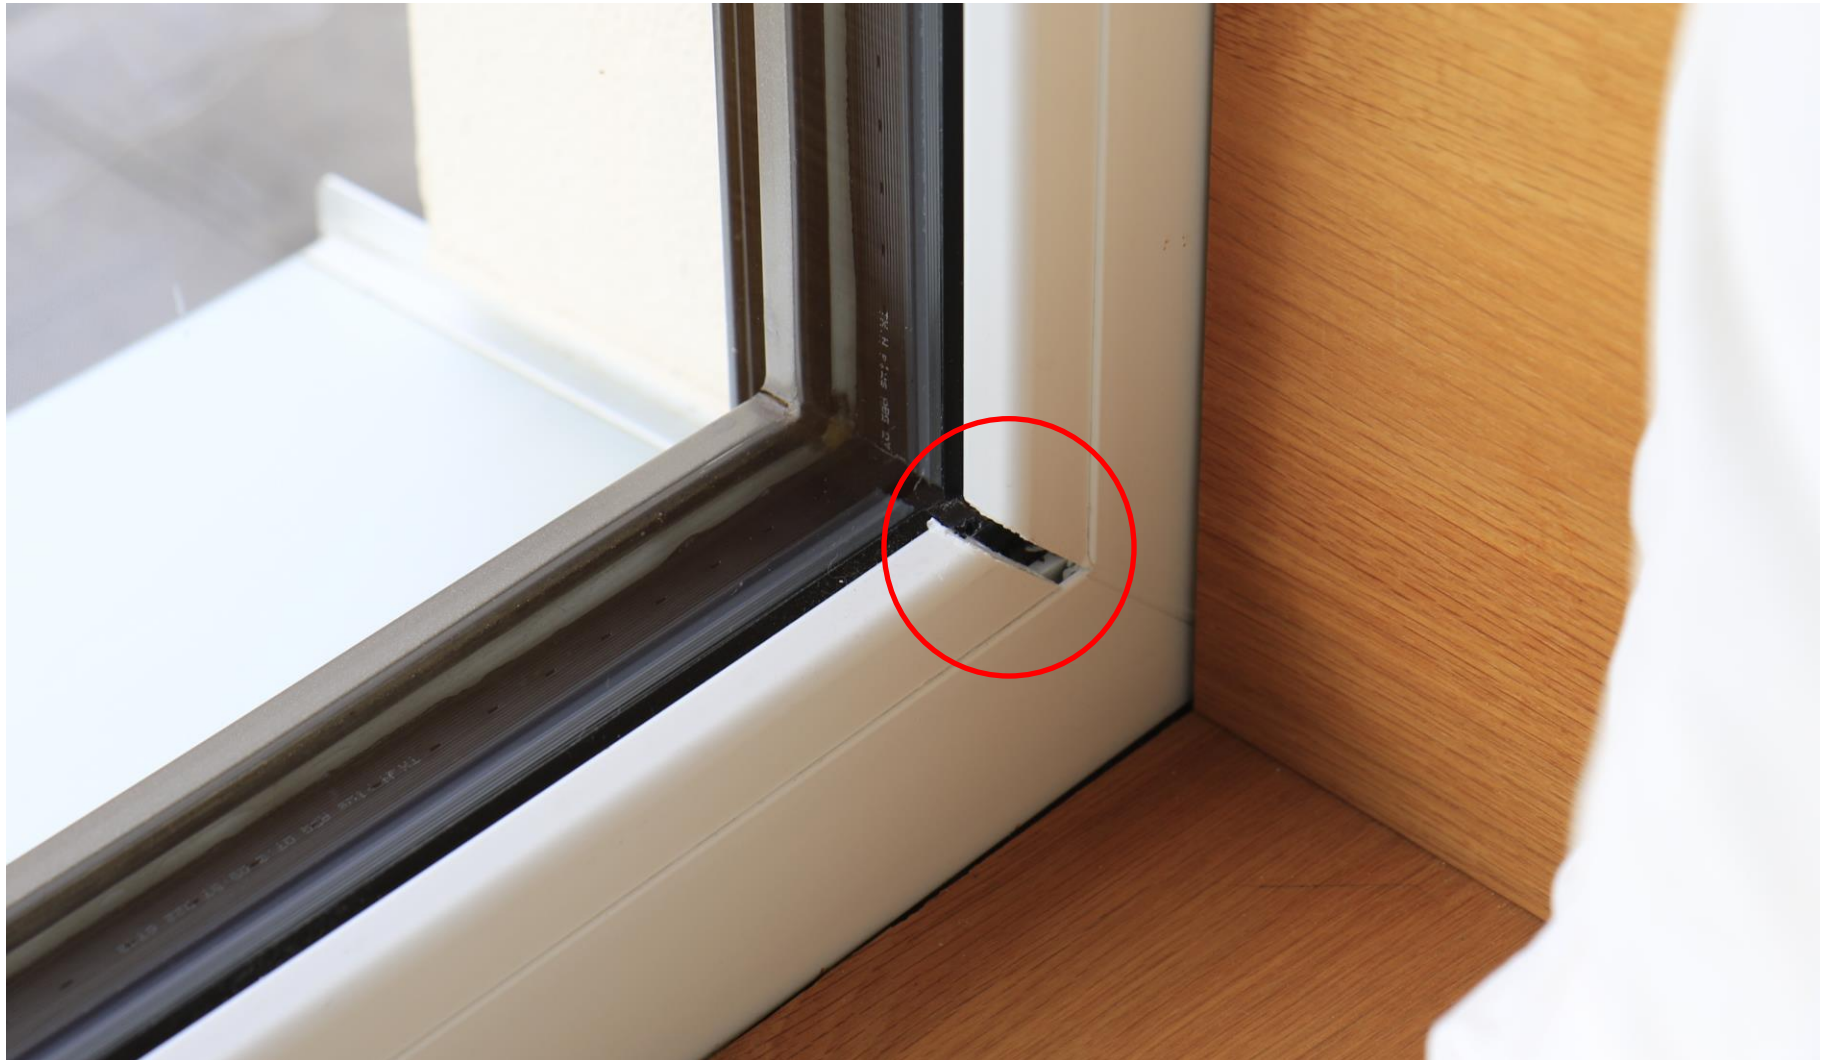
Entwässerungsöffnung  
und/oder  
Druck abbauende Öffnungen  
fehlen

Oberflächentemperaturen  
von mehr als  $+75^{\circ}\text{C}$  sind  
bei sehr dunklen  
Oberflächen keine  
Seltenheit

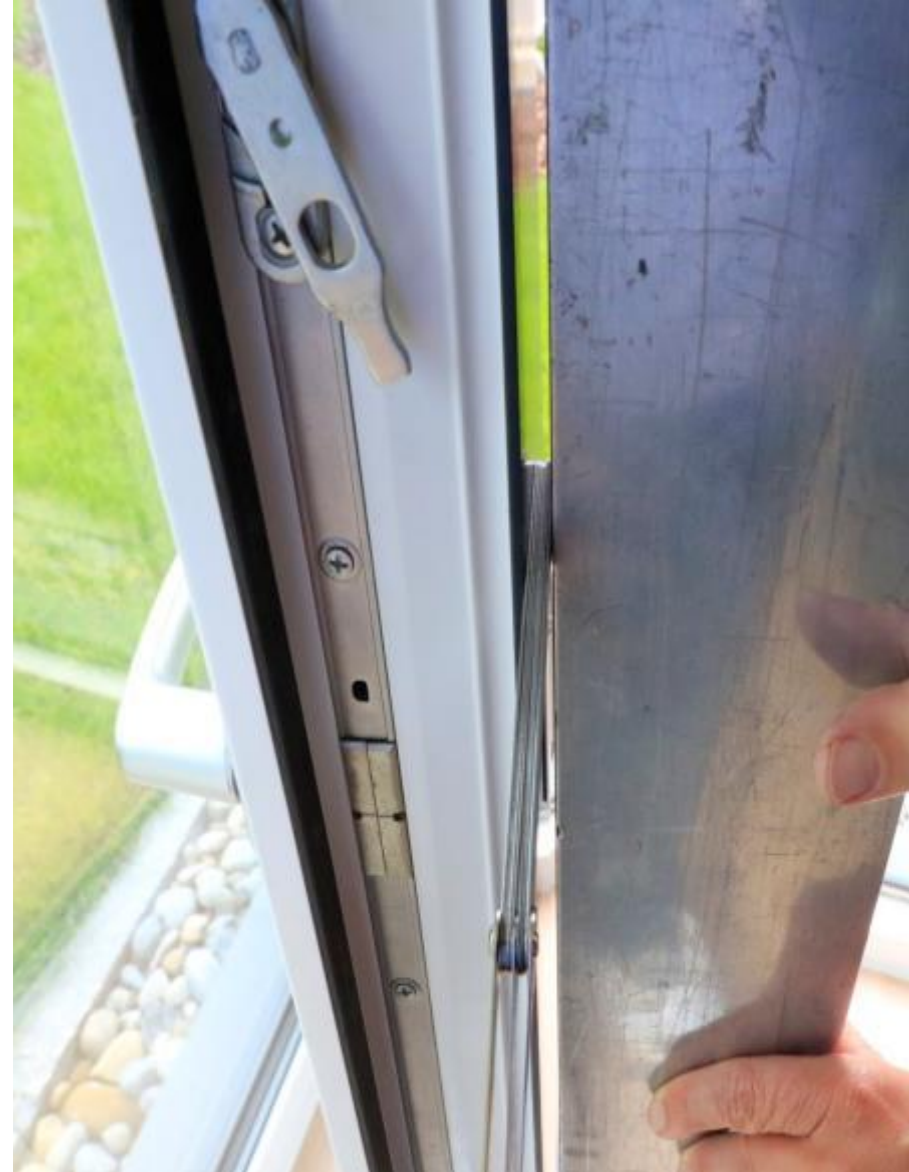
## Wer sich nicht an die Regeln hält

- die Sonne am 4. August 2022 mit Höchstwerten von +37,7°C
- die Armierungsstärke

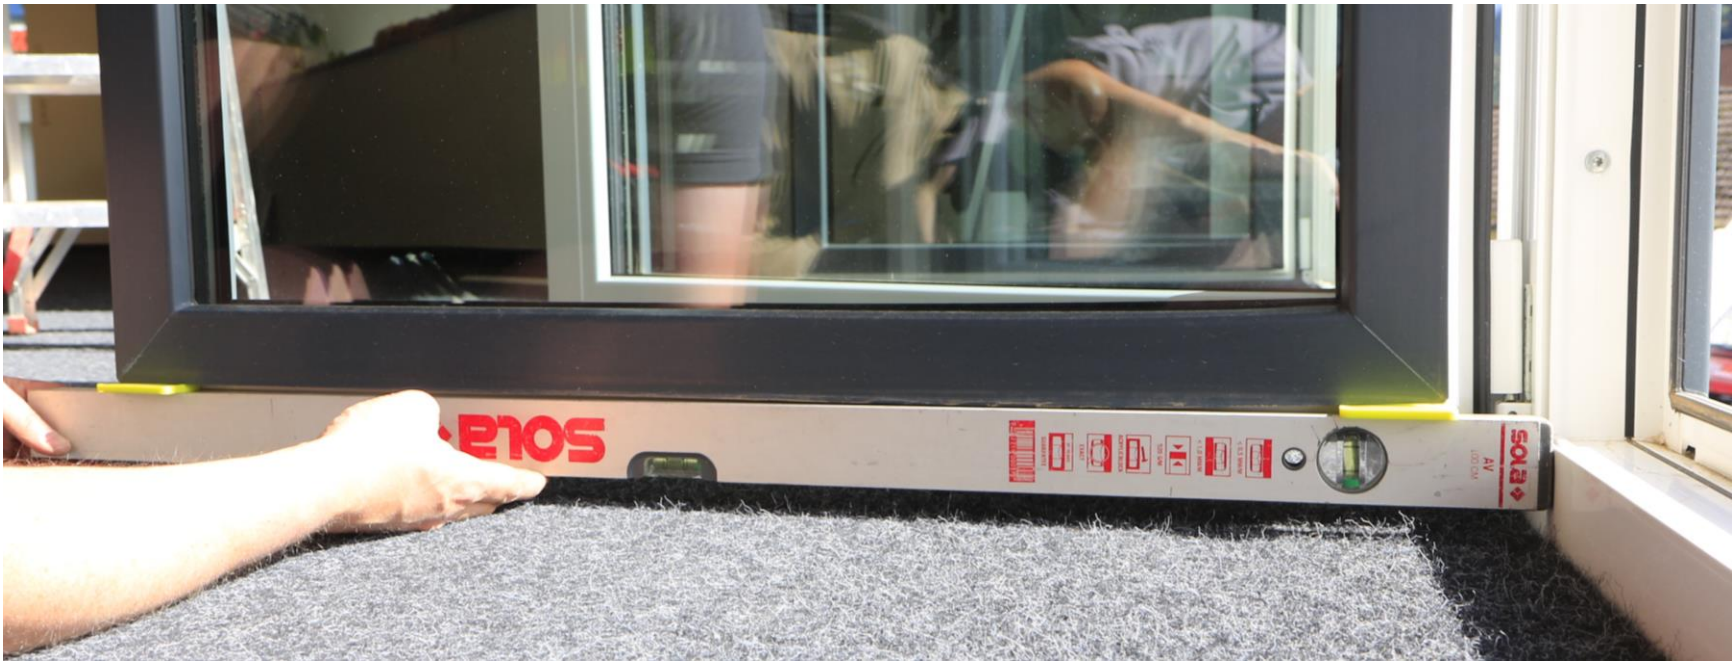
- Das Isolierglas drückt auf das Klotzholz, der Flügel verbiegt sich

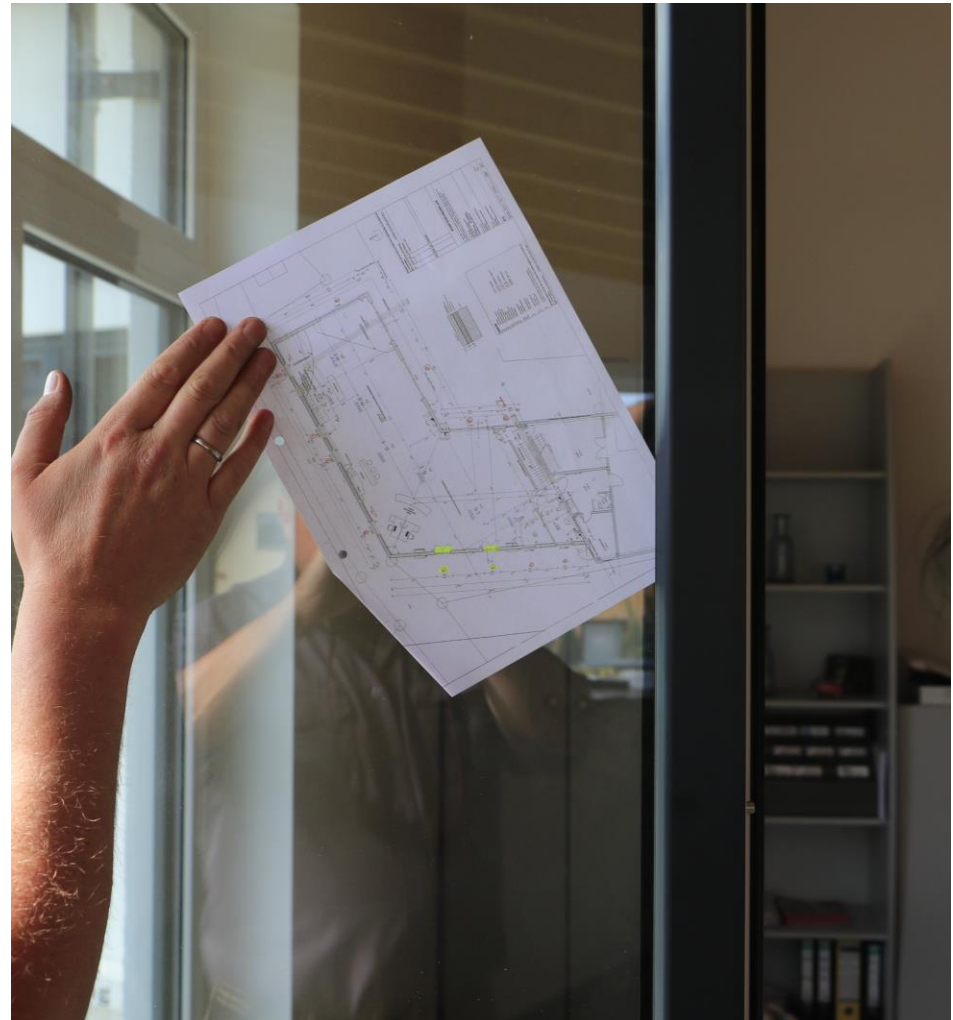
- Die Flügel verdrehen sich.

Bei Regen dringt Wasser  
in den Glasfalz ein

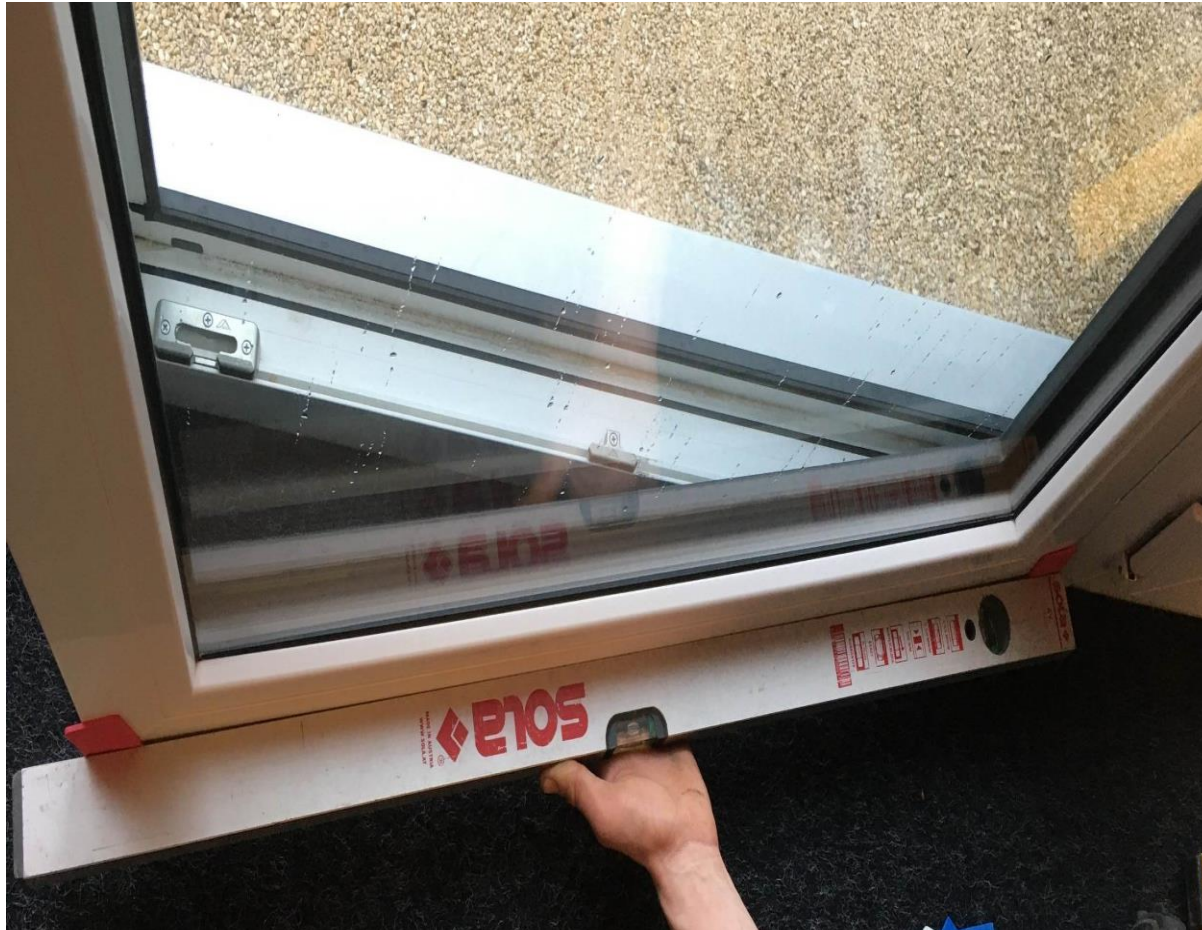
- Die Flügel biegen sich durch

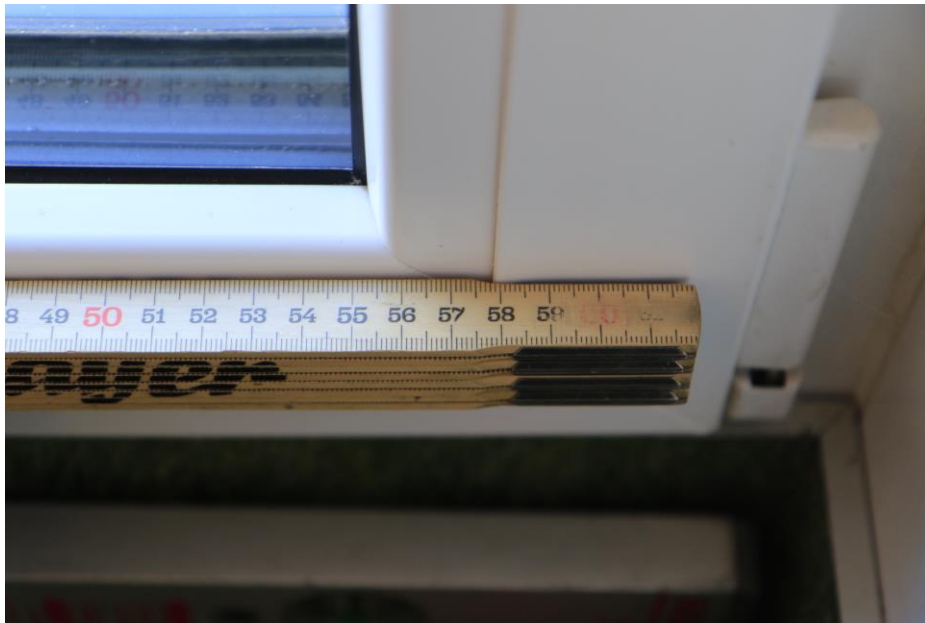
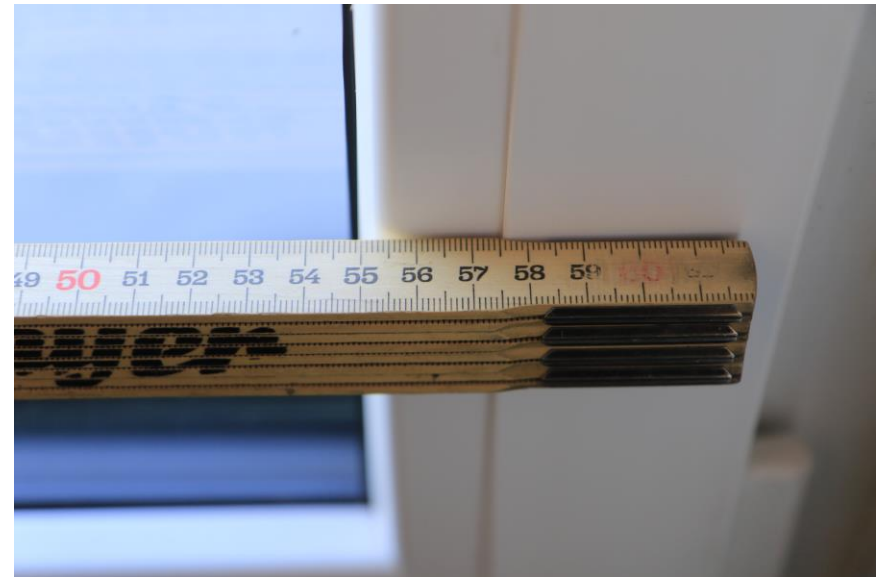
- Die Flügel biegen sich durch

Verzug der Flügel
